## Gericht technische inspectie Kademuur Lijnbaansgracht te Amsterdam

Rapportnr.: 17.074-001 Kademuur Lijnbaansgracht v1

Opdrachtgever: Gemeente Amsterdam  
afd. Verkeer en Openbare Ruimte (V&OR)  
Postbus 95089  
1090 HB Amsterdam

Datum rapport: 04 september 2017

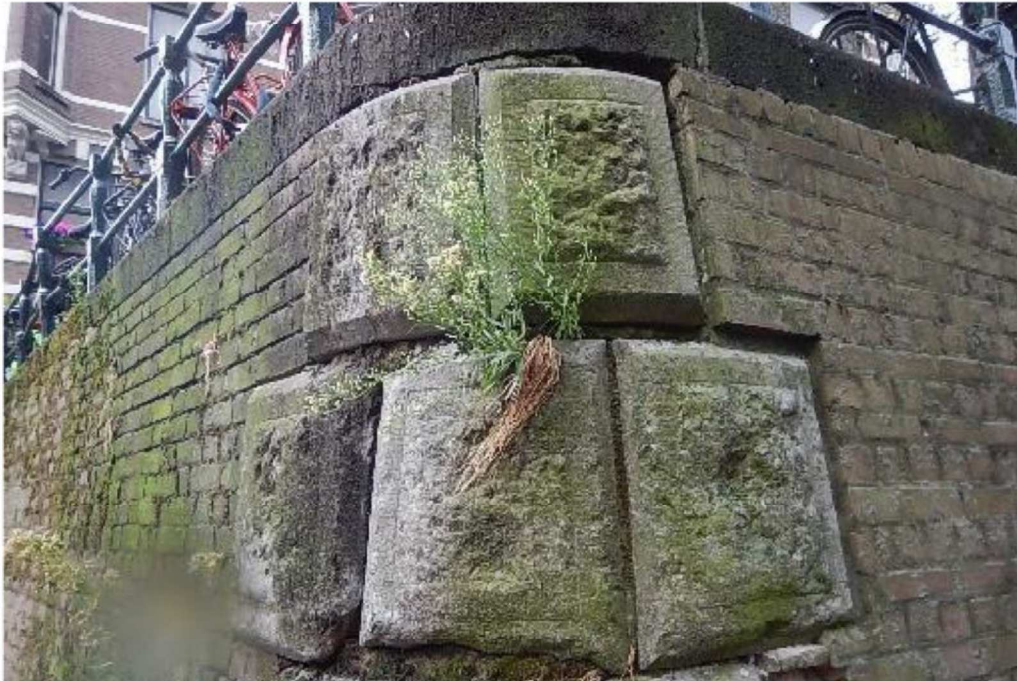
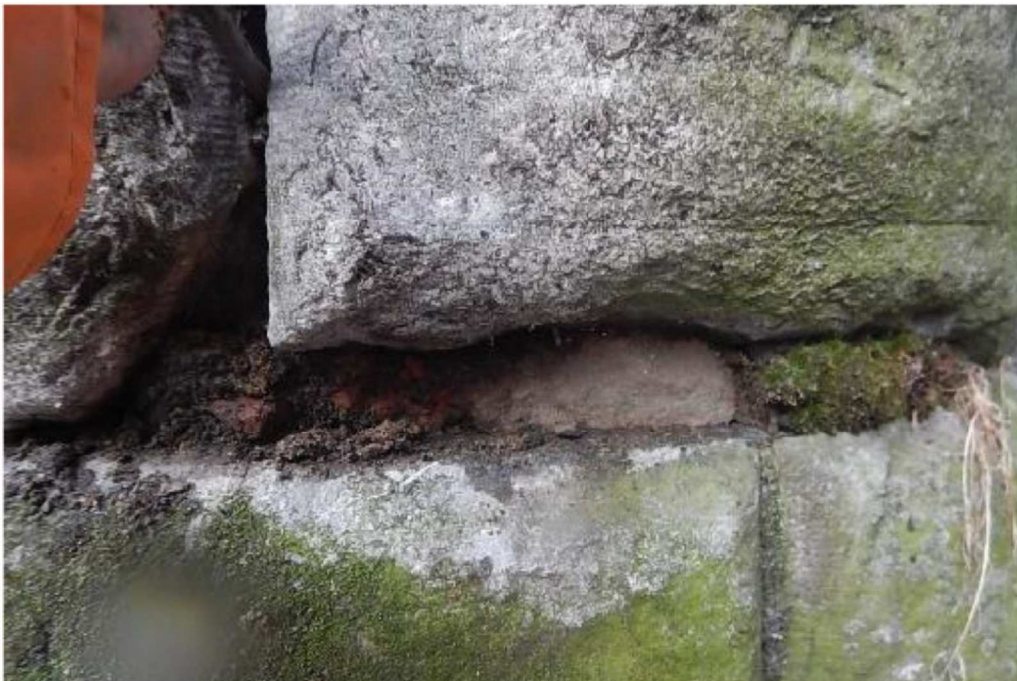
| | | Omschrijving schade | Voegwerk natuursteen verzand/ontbreekt |
| | | Omvang | 1 locatie, totaal ca. 2,70 m <sup>2</sup> |

| Oorzaak | Klimatologische invloeden |

Schade 1 Voegwerk Natuursteen op hoek

| Herstel | Herstellen voegwerk |

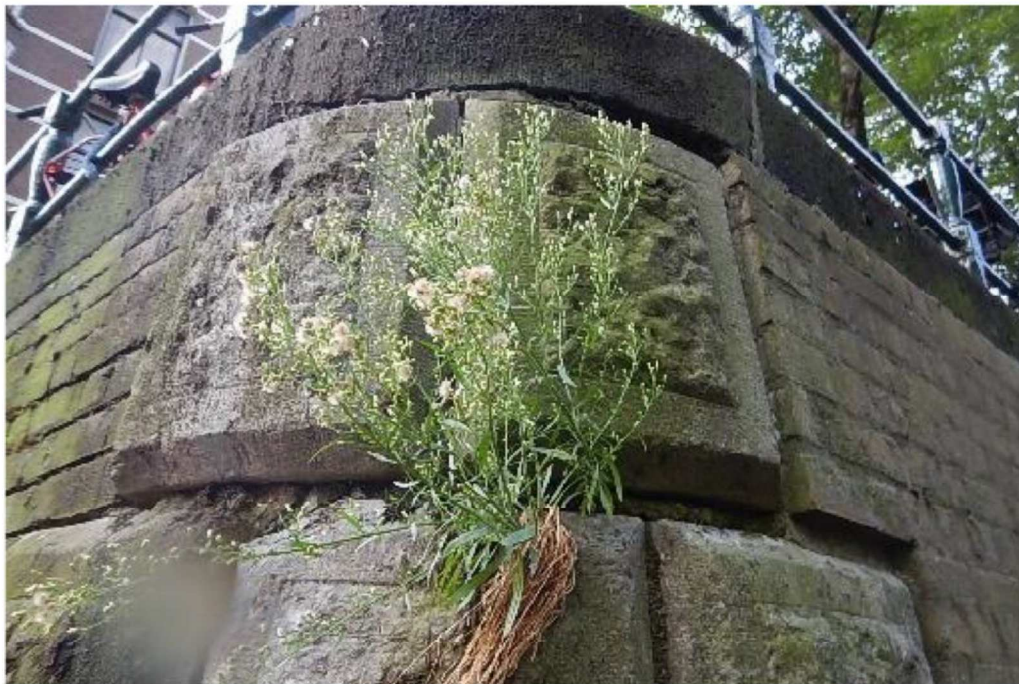
| | | Omschrijving schade | Begroeiing |

| Oorzaak | Onvoldoende onderhoud |

Schade 2 Onkruidgroei Natuursteen hoek

| Herstel | Verwijderen onkruidgroei |

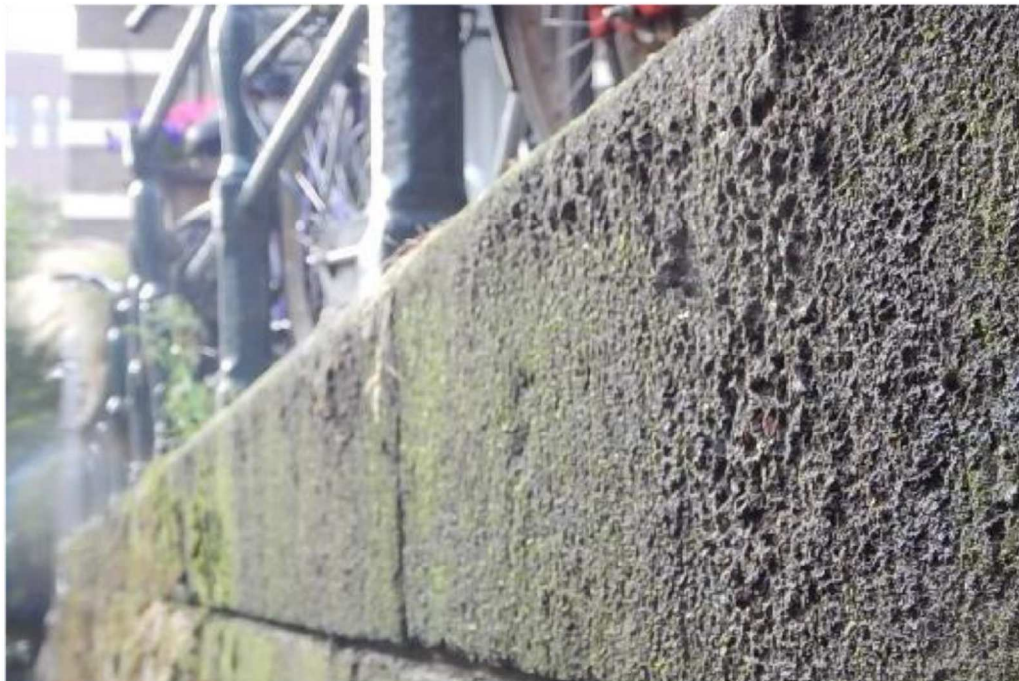
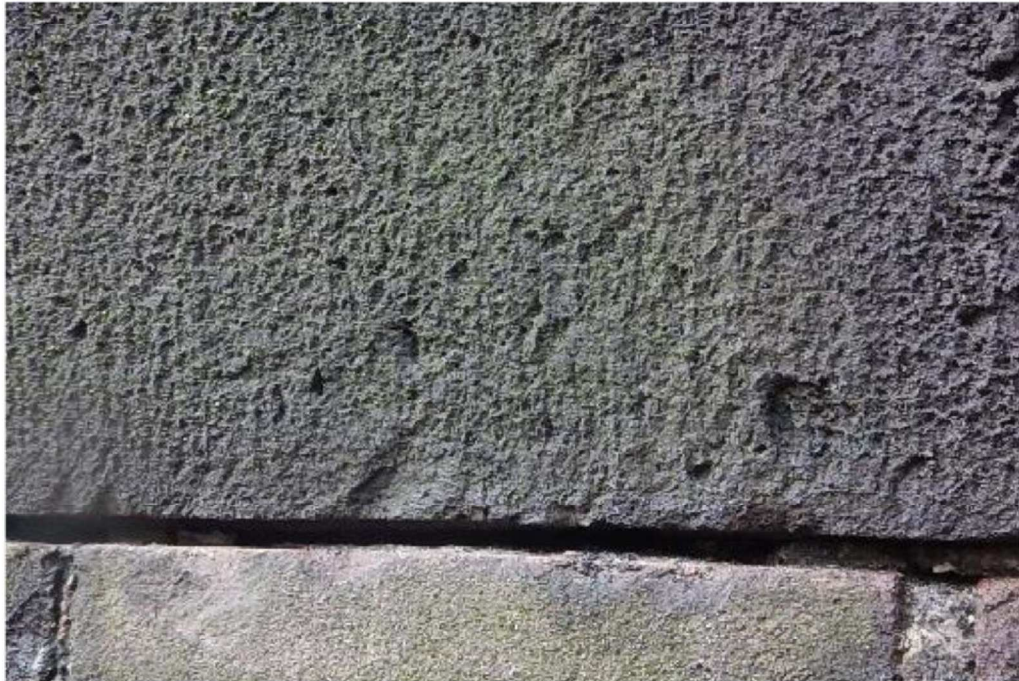
| | | Omschrijving schade | Langsvoeg staat open |

| Oorzaak | Klimatologische invloeden |

Schade 3 Openstaande langsvoeg Natuursteen deksloof

| Herstel | Herstellen voegwerk |

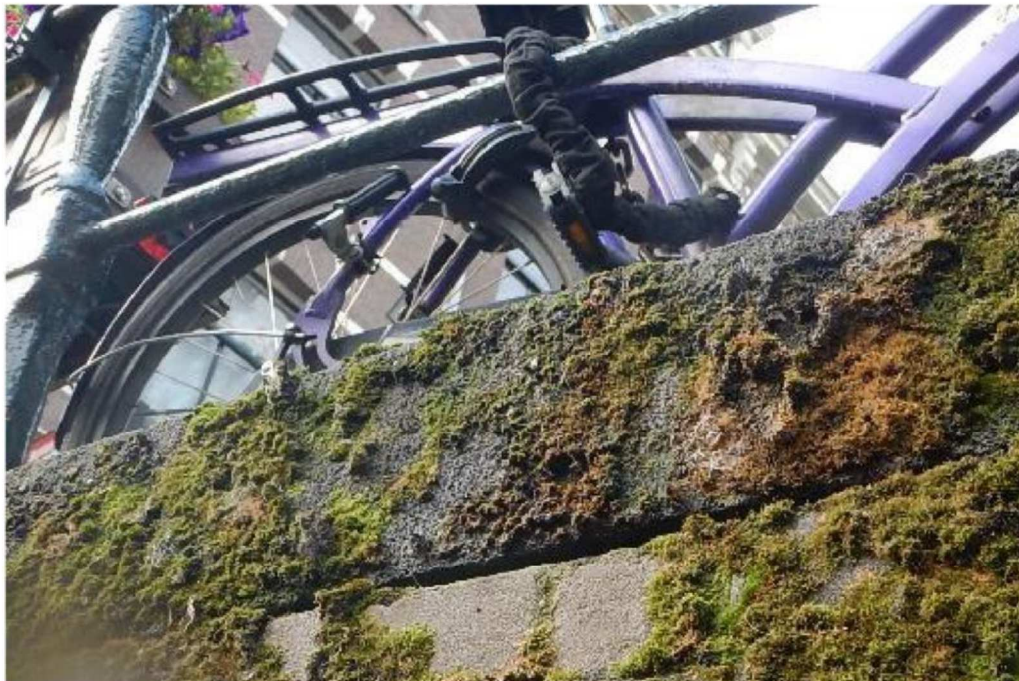
| | | Omschrijving schade | Begroeiing |

| Oorzaak | Onvoldoende onderhoud |

Schade 4 Mosgroei Natuursteen deksloof

| Herstel | Verwijderen onkruidgroei |

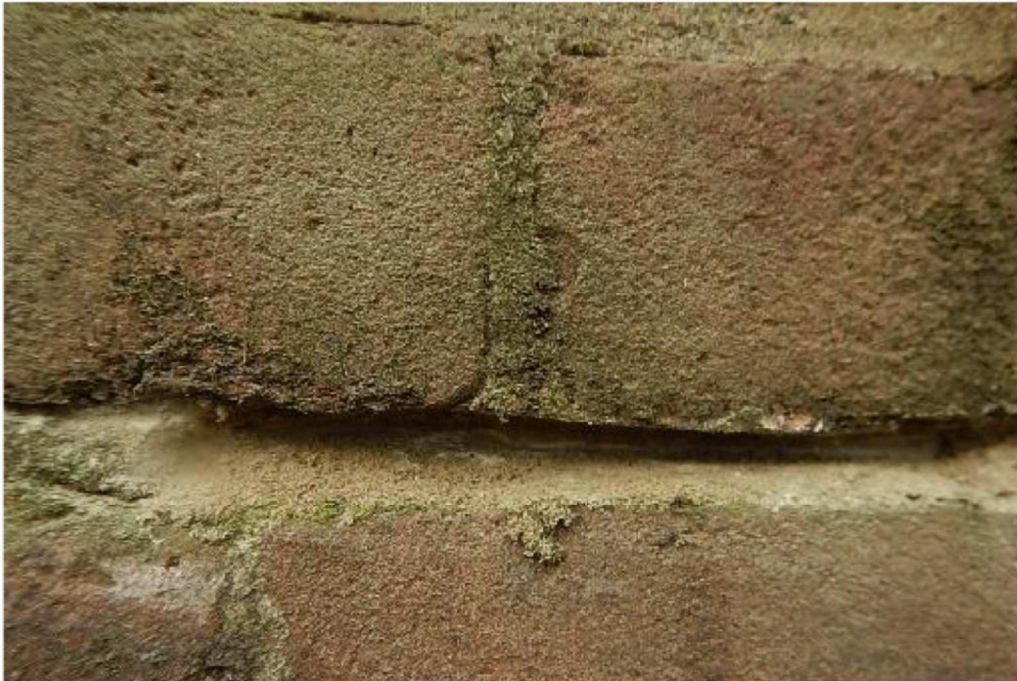
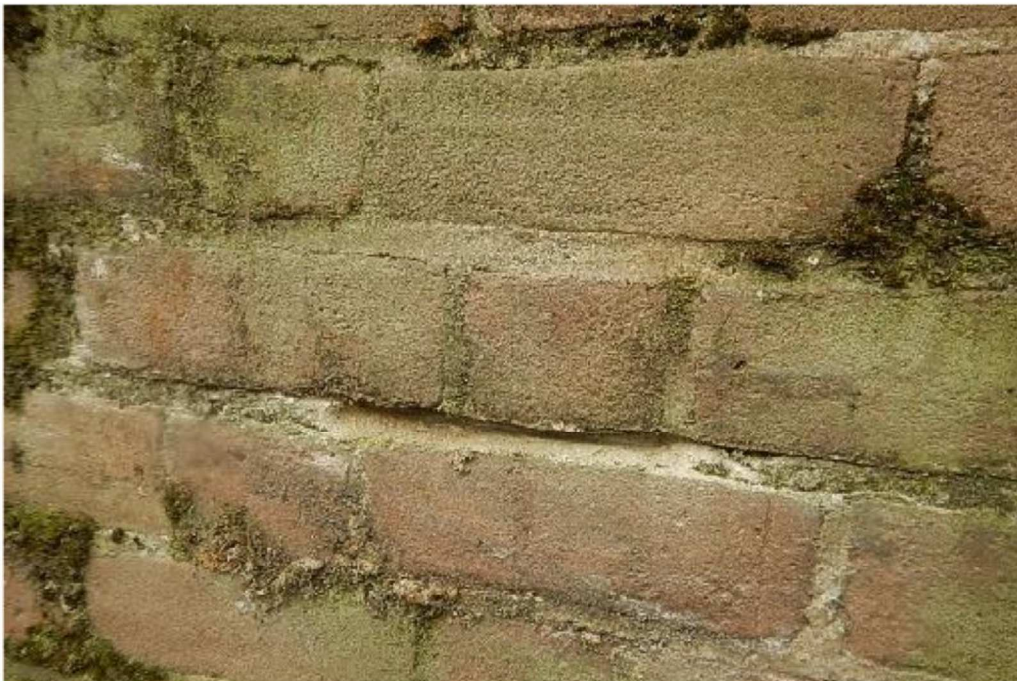
| | | Omschrijving schade | Voegwerk verzand |

| Oorzaak | Klimatologische invloeden |

Schade 5 Wand voegwerk verzand

| Herstel | Herstellen voegwerk |

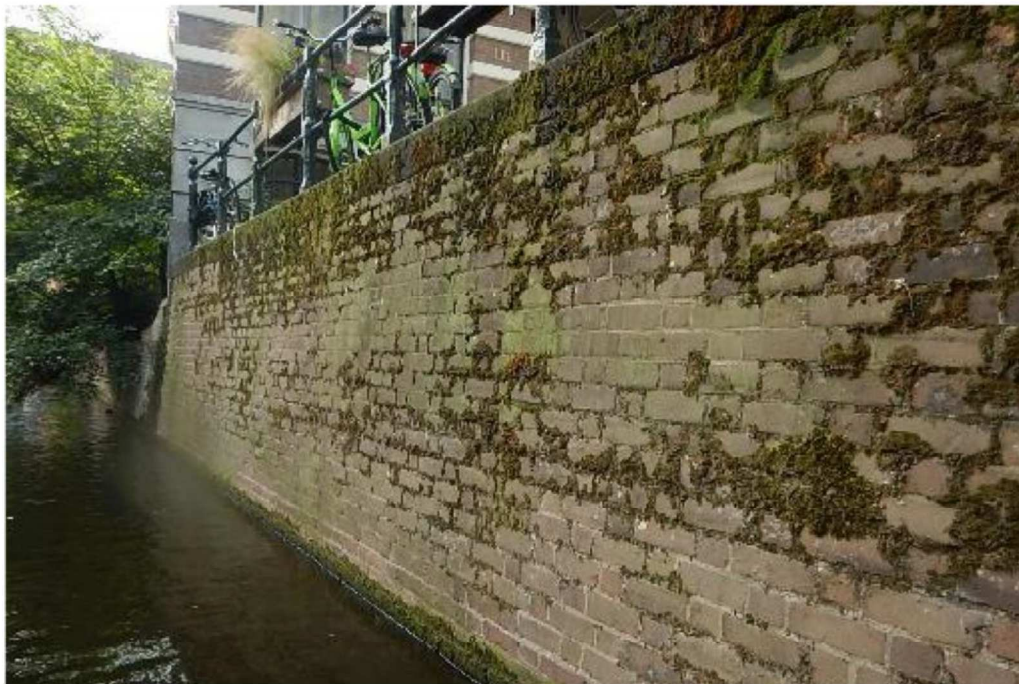
| | | Omschrijving schade | Onkruidgroei |

| Oorzaak | Onvoldoende onderhoud |

Schade 6 Wand onkruidgroei

| Herstel | Verwijderen onkruidgroei |

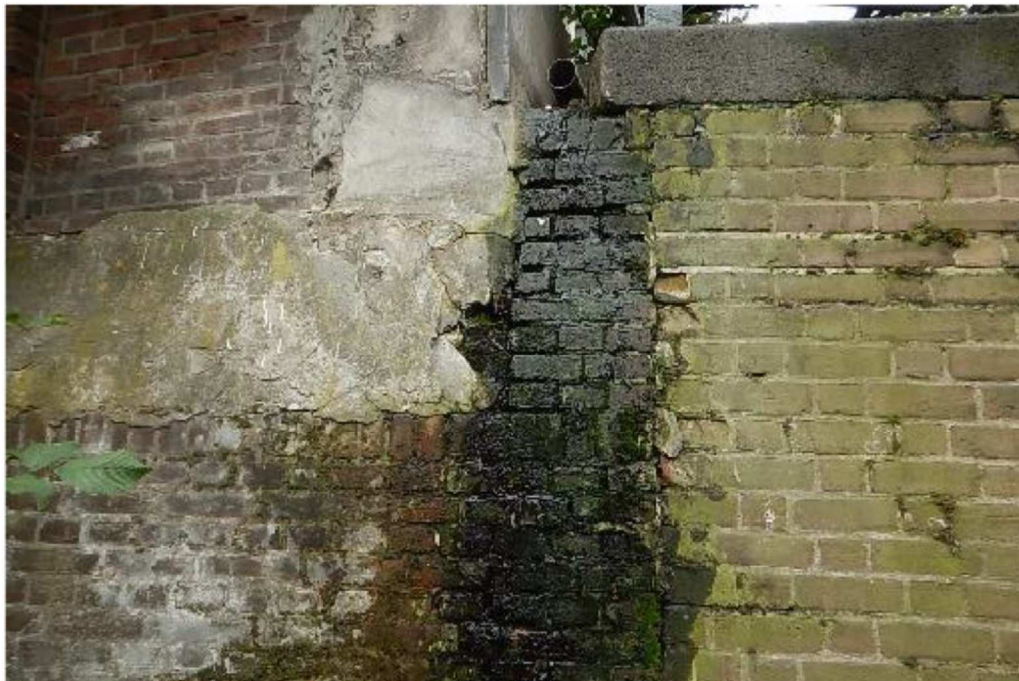
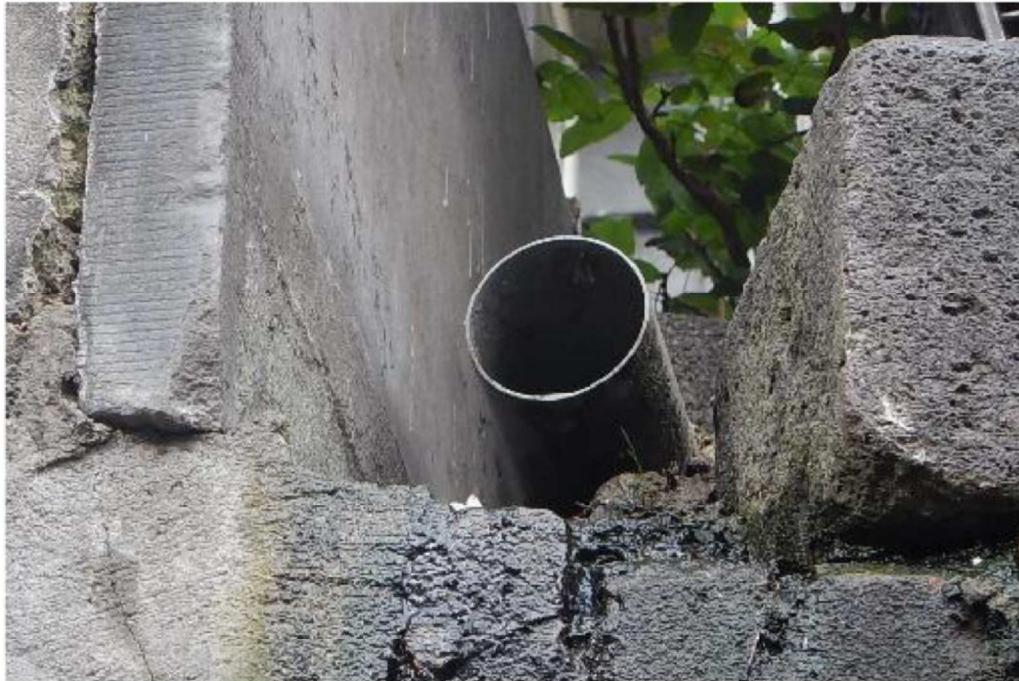
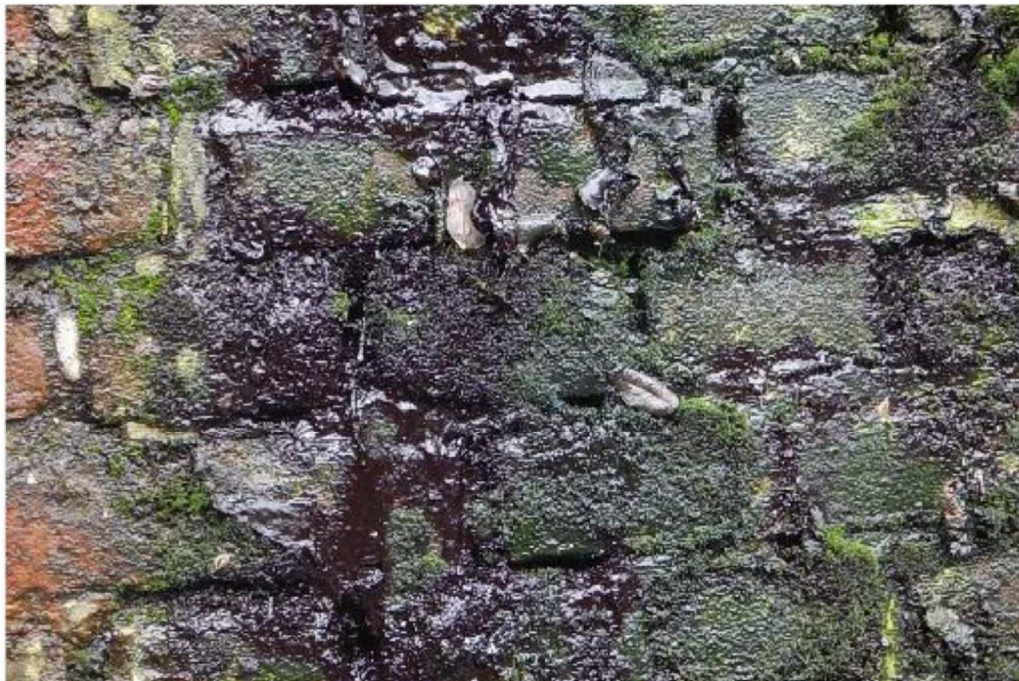
| | | Omschrijving schade | Aantasting voegwerk |

| Oorzaak | Uitvoeringsfout |

Schade 7 Aantasting door hemelwaterafvoer

| Herstel | Herstellen voegwerk en aanpassen HWA |

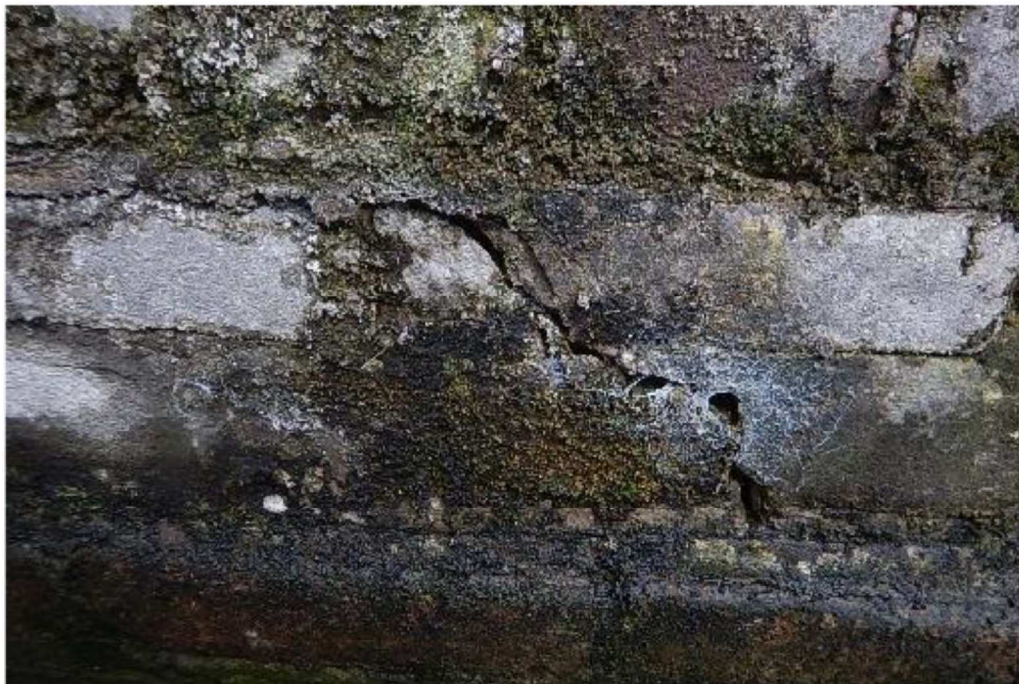
| | | Omschrijving schade | Breuk in metselsteen |

| Oorzaak | Zetting |

Schade 8 Breuk in metselsteen

| Herstel | Vervangen stenen |

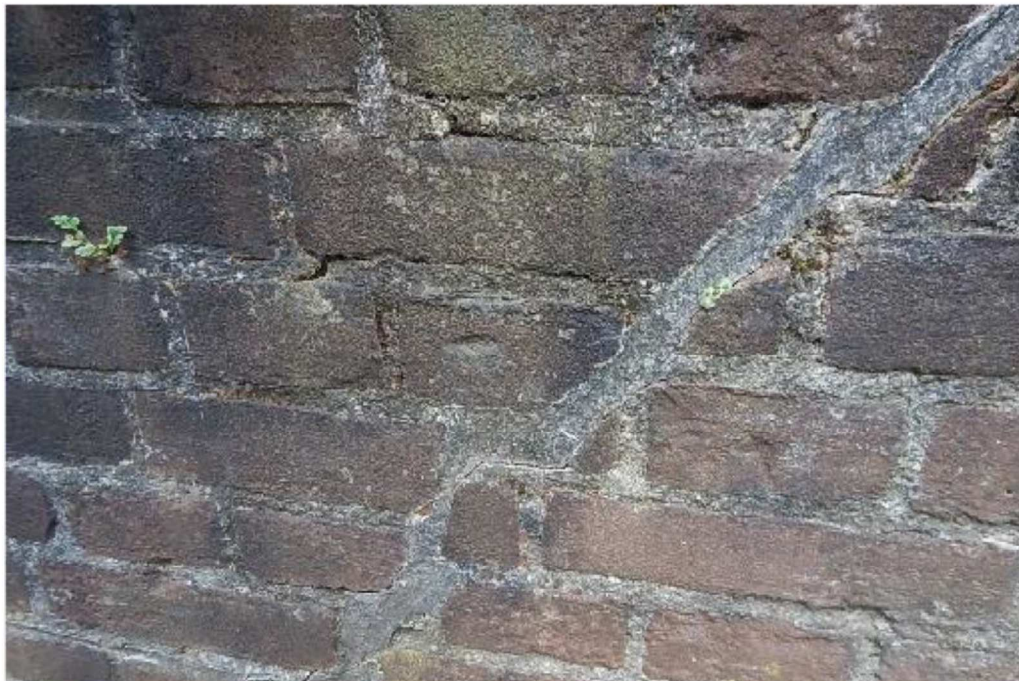
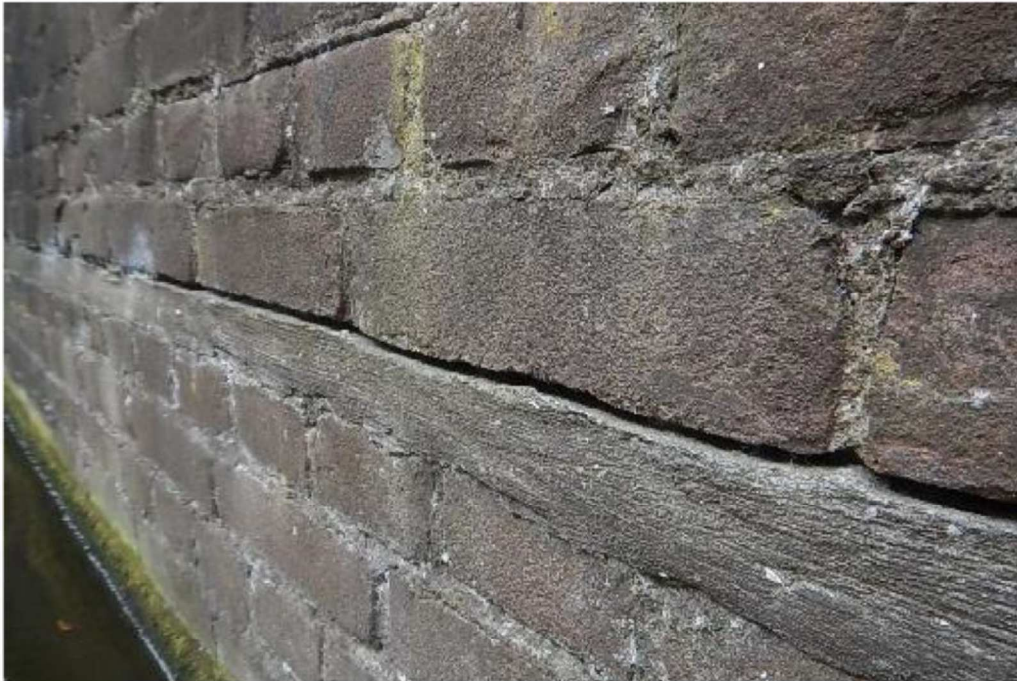
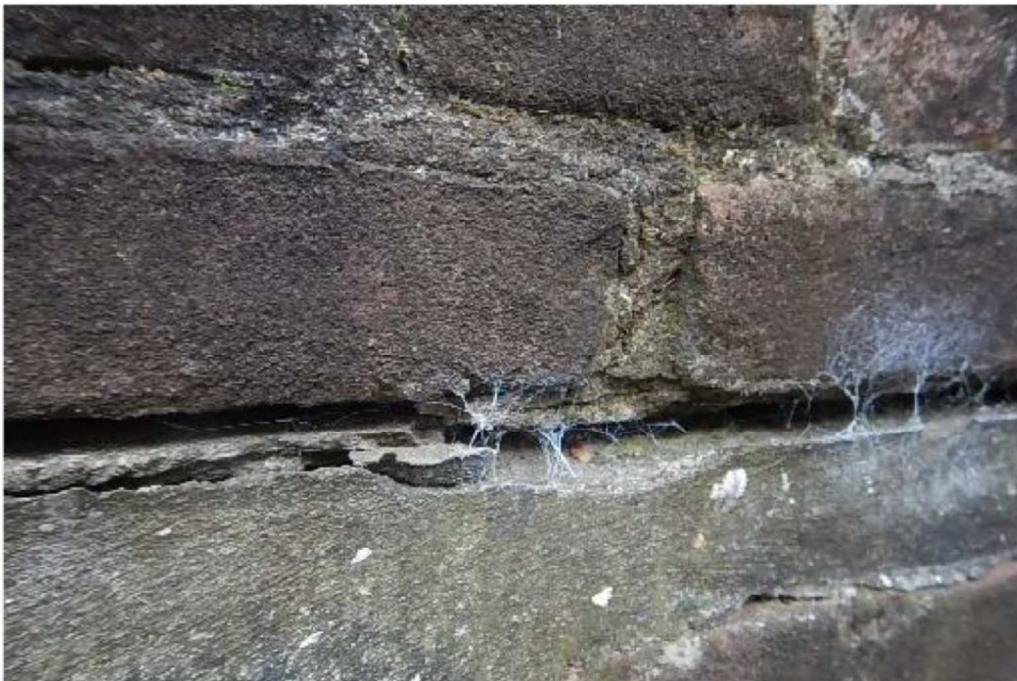
| | | Omschrijving schade | Reparatie laat los en klinkt hol |

| Oorzaak | Niet juist uitgevoerde herstel |

Schade 9 Reparatie staat open en klinkt hol

| Herstel | Herstellen metselwerk |

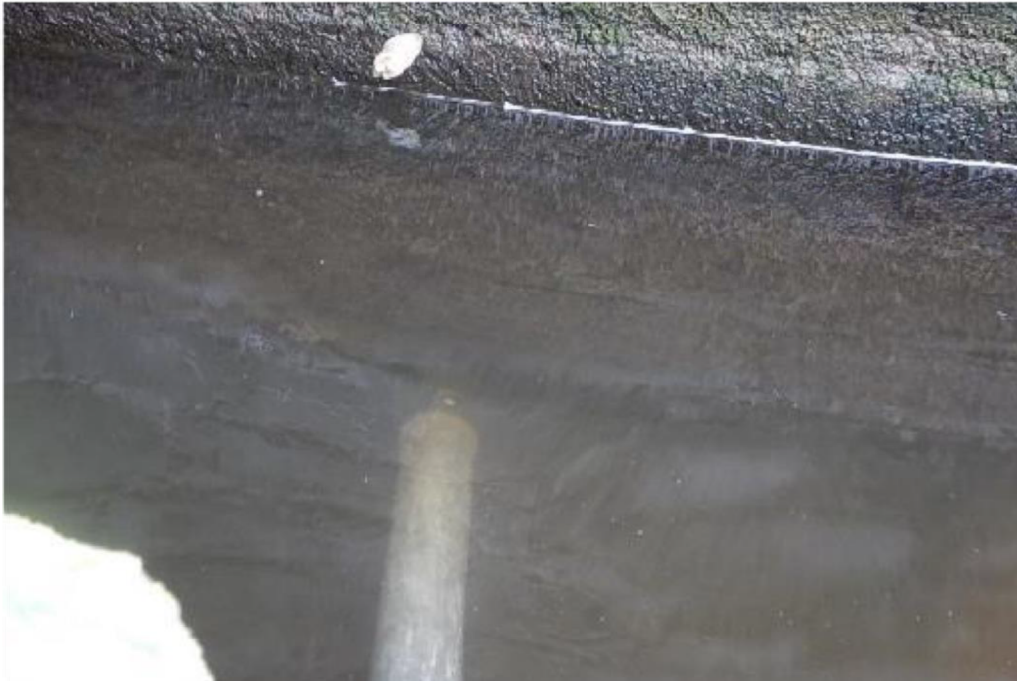
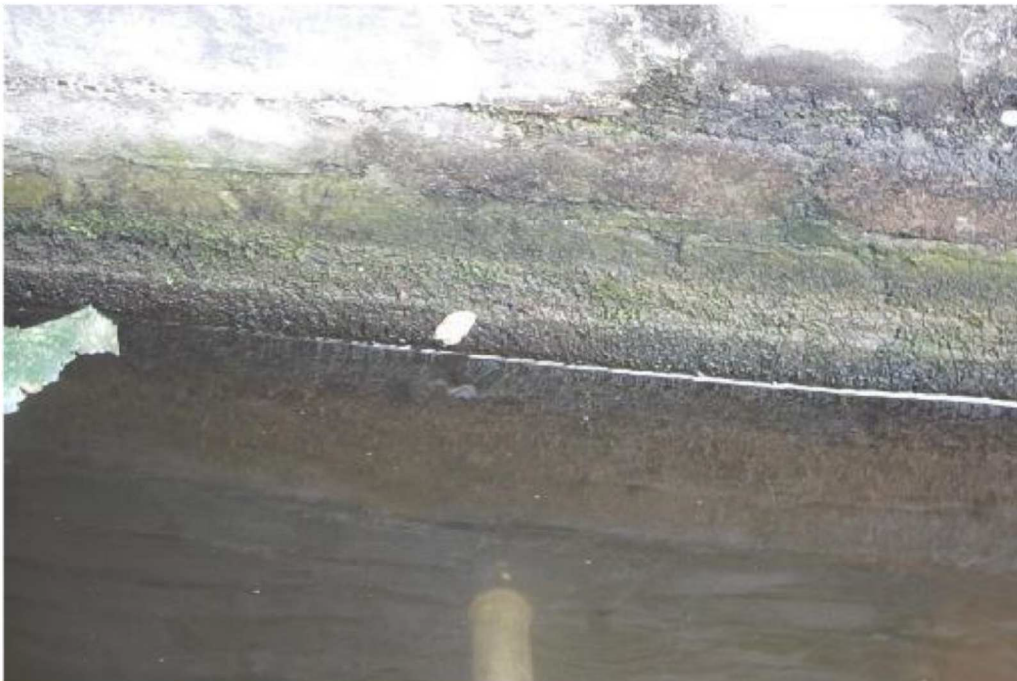
| | | Omschrijving schade | Holle ruimte onder kademuur |
| | | Risico | Verhoogd |

| Oorzaak | Uitspoeling |

Ter hoogte van de kademuur met een kerende hoogte van 1100 mm<sup>1</sup> is een holle ruimte over de gehele lengte geconstateerd. Om een bindende uitspraak hierover te kunnen doen is een aanvullend onderzoek (duikinspectie) noodzakelijk (mogelijk is dit de houten fundering).

Schade 10 Holle ruimte onder kademuur

| Herstel | Mogelijk houten fundering, nader onderzoek met duikploeg om e.e.a. uit te sluiten. |

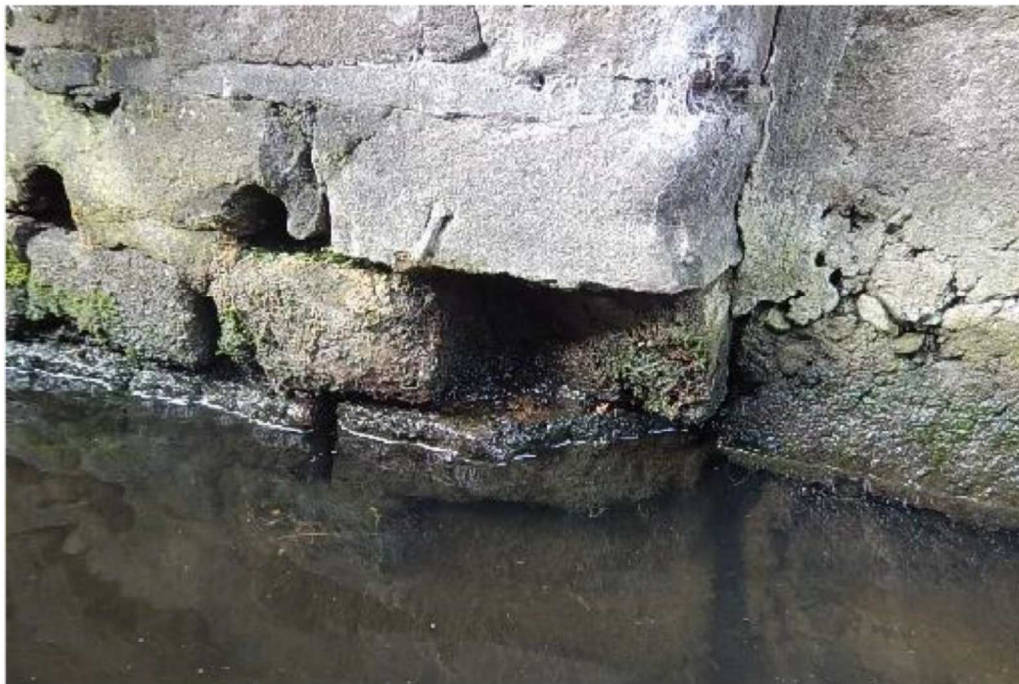
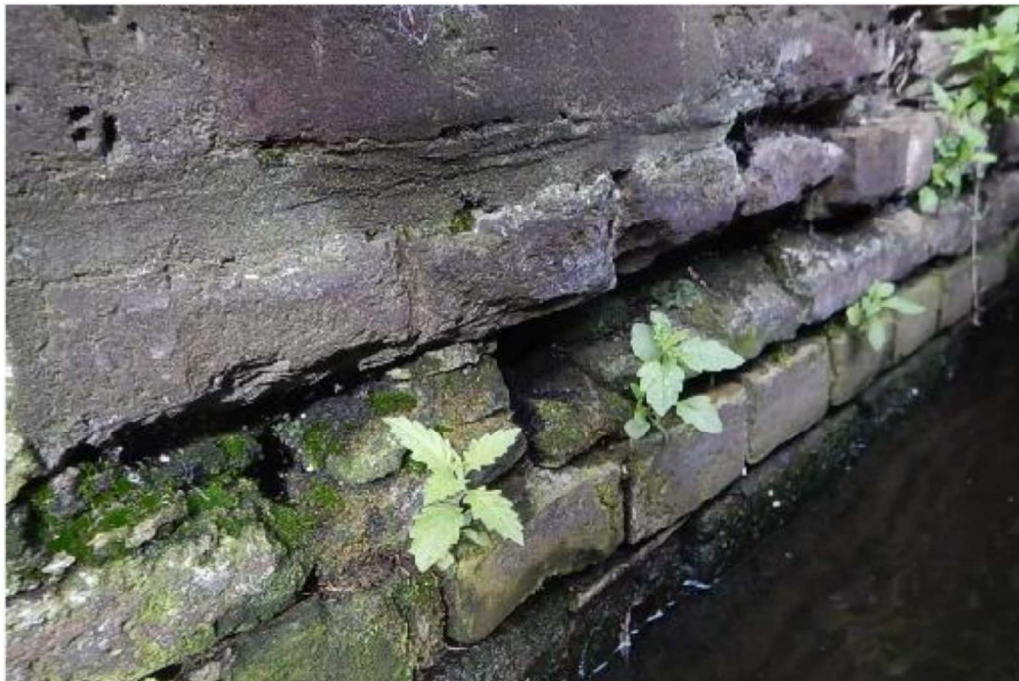
| | | Omschrijving schade | Ontbrekende stenen |

| Oorzaak | Klimatologische invloeden |

Schade 11 Ontbrekende stenen

| Herstel | Vervangen stenen |

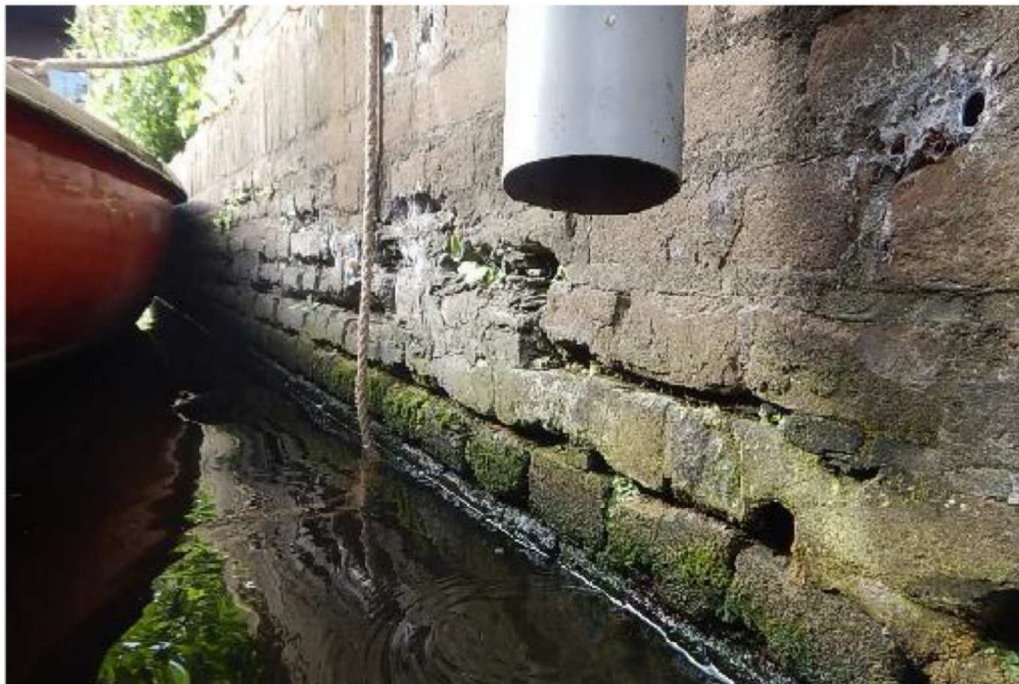
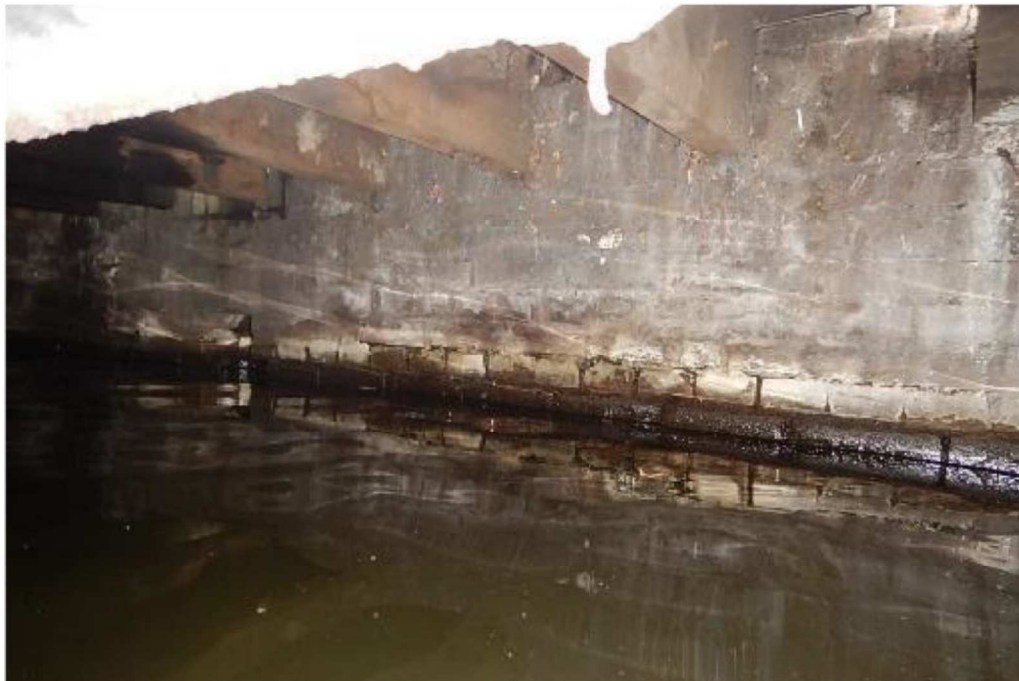
| | | Omschrijving schade | Langsvoegen staan open |

| Oorzaak | Klimatologische invloeden |

Schade 12 Langsvoeg staat open

| Herstel | Herstellen voegwerk |

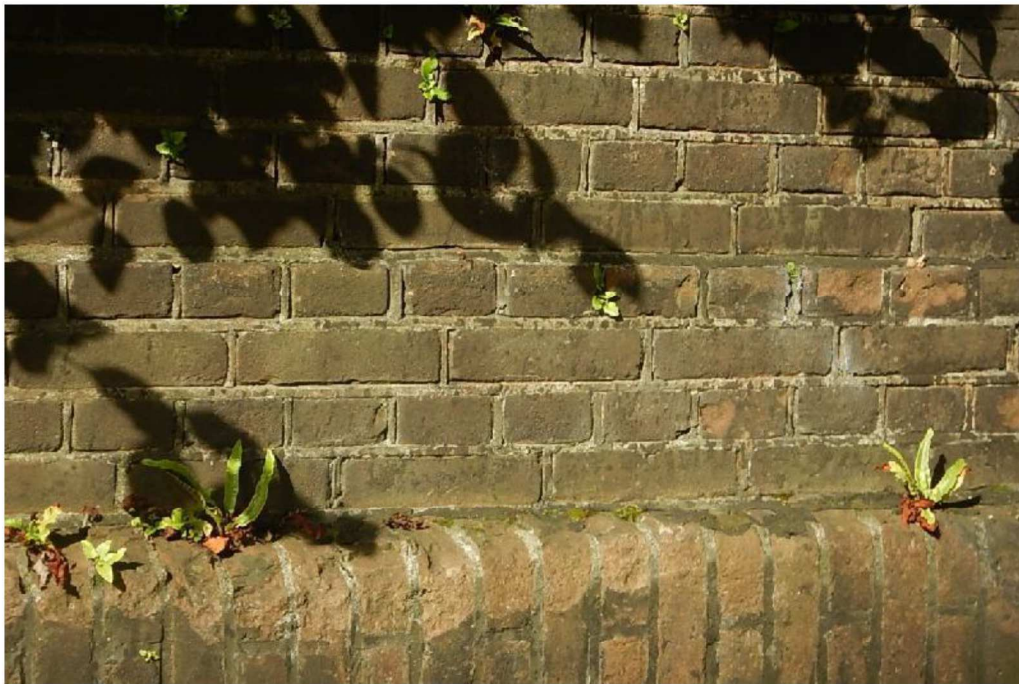
| | | Omschrijving schade | Onkruidgroei |

| Oorzaak | Onvoldoende onderhoud |

Schade 13 Onkruidgroei

| Herstel | Verwijderen onkruidgroei |

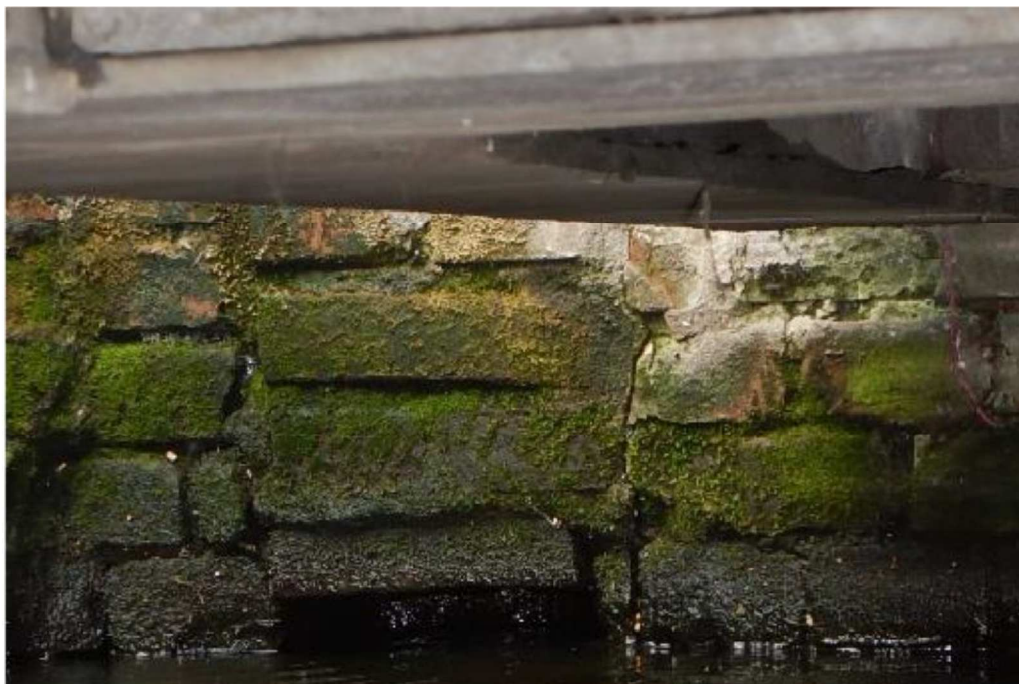
| | | Omschrijving schade | Stenen gescheurd |

| Oorzaak | Zetting |

Schade 14 Stenen gescheurd

| Herstel | Vervangen stenen |

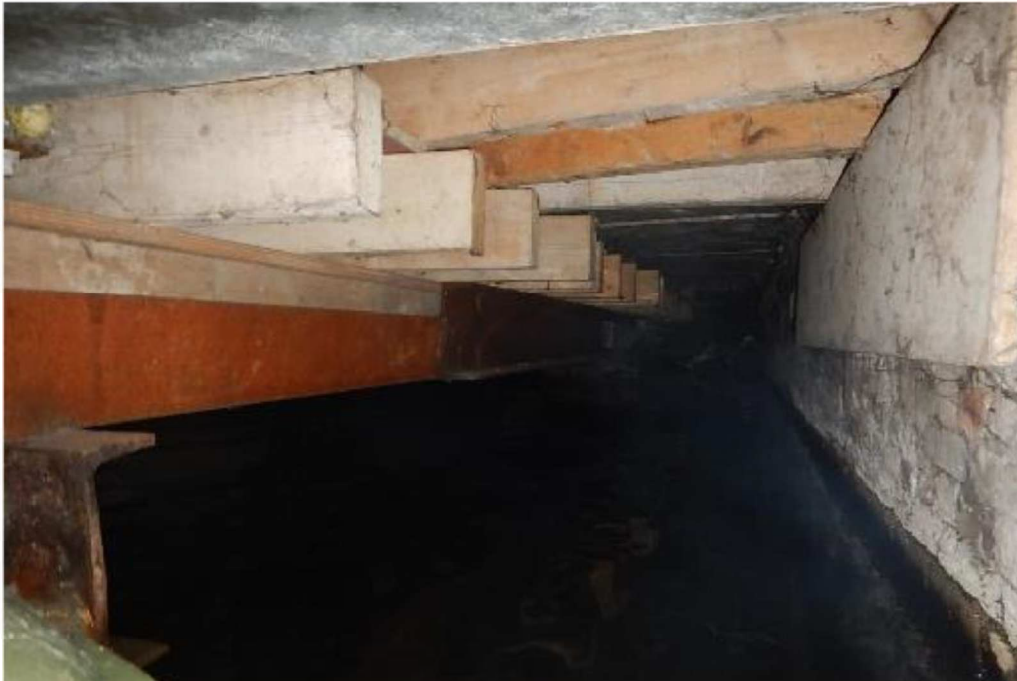
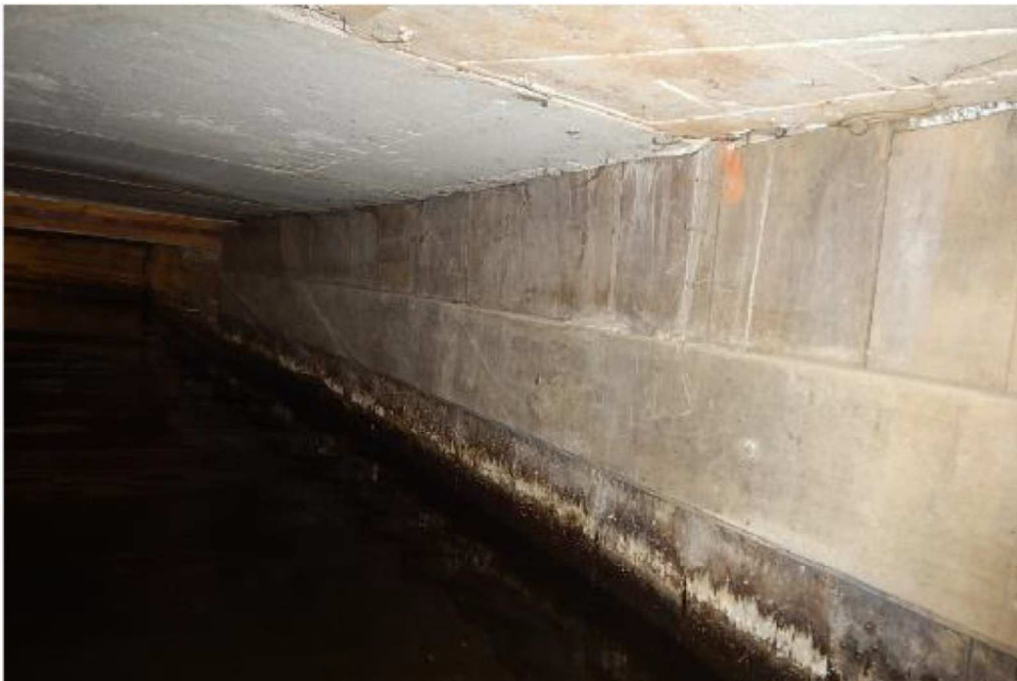
Ter plaatse van het overhangend gebouw zijn houten schotten aangebracht. Het resterende stuk kademuur achter deze constructie is hierdoor niet bereikbaar of inspecteerbaar. Ter plaatse van een opening in de schotten is er (visueel) aantasting van twee houten palen geconstateerd. De indringing kan echter niet bepaald worden.

Schade 15 Houten schotten

Middels een bureaustudie naar de opbouw van de constructie kan hier een uitspraak over gedaan worden.

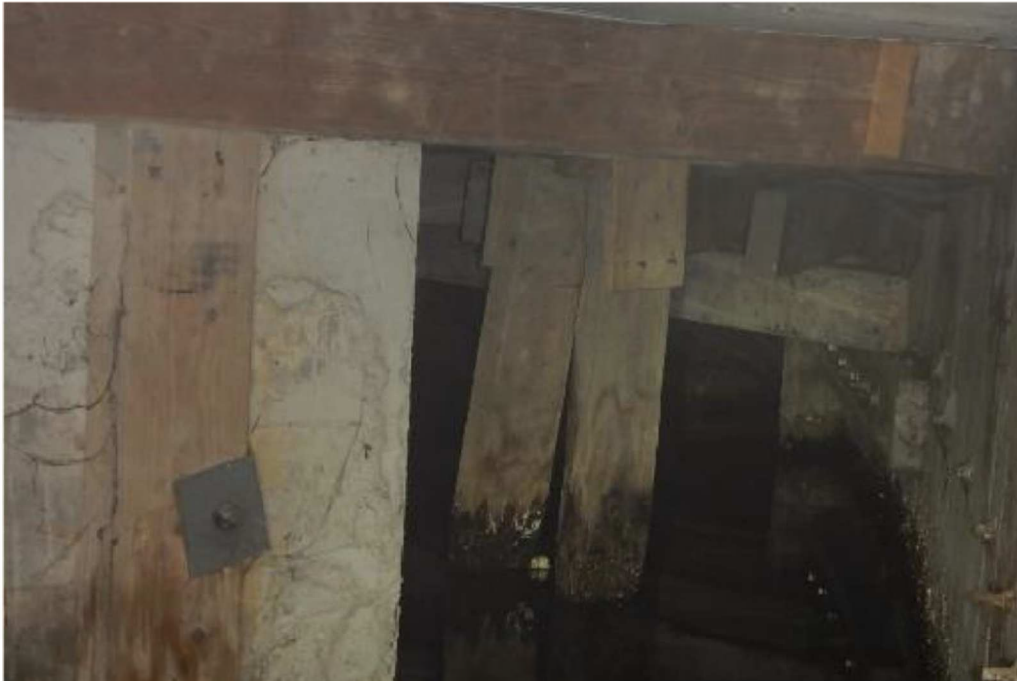
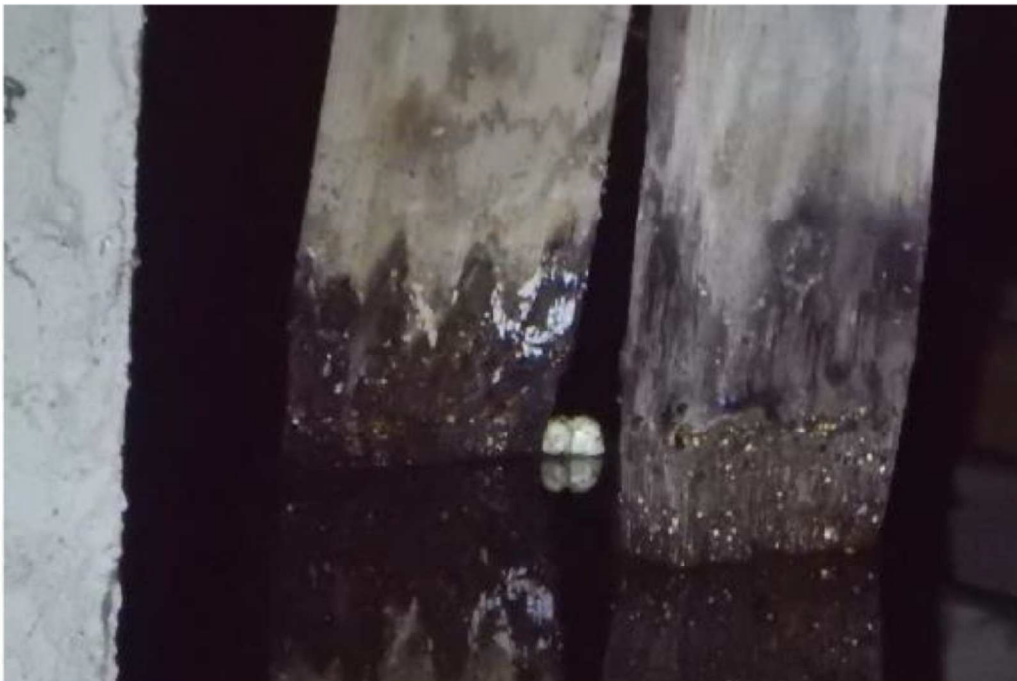
| | | Omschrijving schade | Aantasting houten palen |

| Oorzaak | Klimatologische invloeden |

Schade 15 Aantasting houten palen

| Herstel | Nader onderzoek naar opbouw constructie |
