## Gericht technische duikinspectie Kademuur Lijnbaansgracht te Amsterdam

Rapportnr.: 17.074-002 Kademuur Lijnbaansgracht Duikinspectie v1

Opdrachtgever: Gemeente Amsterdam  
afd. Verkeer en Openbare Ruimte (V&OR)  
Postbus 95089  
1090 HB Amsterdam

Datum inspectie: 24 oktober 2017

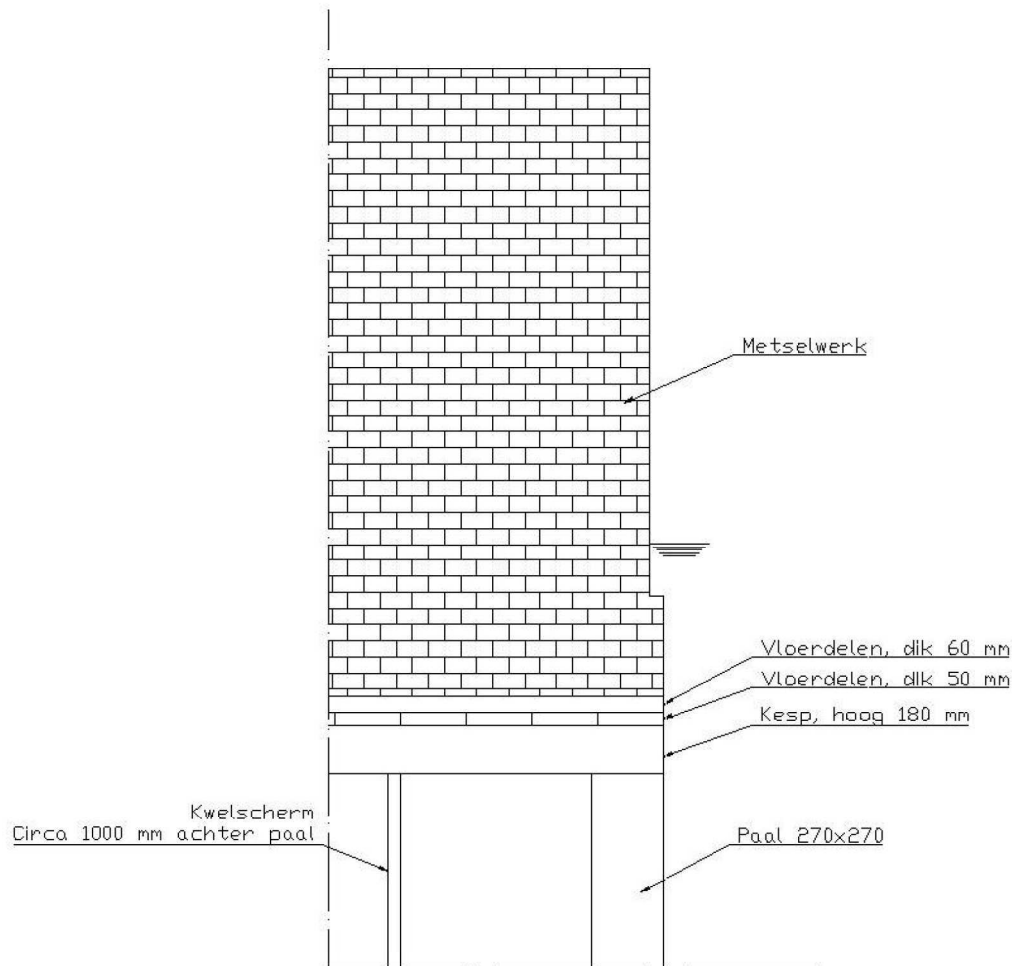
### 2.3. Kademuur deel A

Er zijn twee lagen vloerdelen aanwezig, deze lagen zijn kruislings aangebracht.

- Vloerdelen worden niet gedragen door de kespen
- Vloerdelen steken deels uit
- Kespen zijn deels van de paalkoppen afgeschoven
- Diverse palen zijn in slechte staat
- Paalkoppen deels voor meer dan 50% ontbrekend

De houten fundering verkeert in zeer slechte staat. Hier dienen binnen korte termijn aanpassingen aan uitgevoerd te worden om bezwijken van de kademuur te voorkomen.

**Constructie is einde levensduur.**

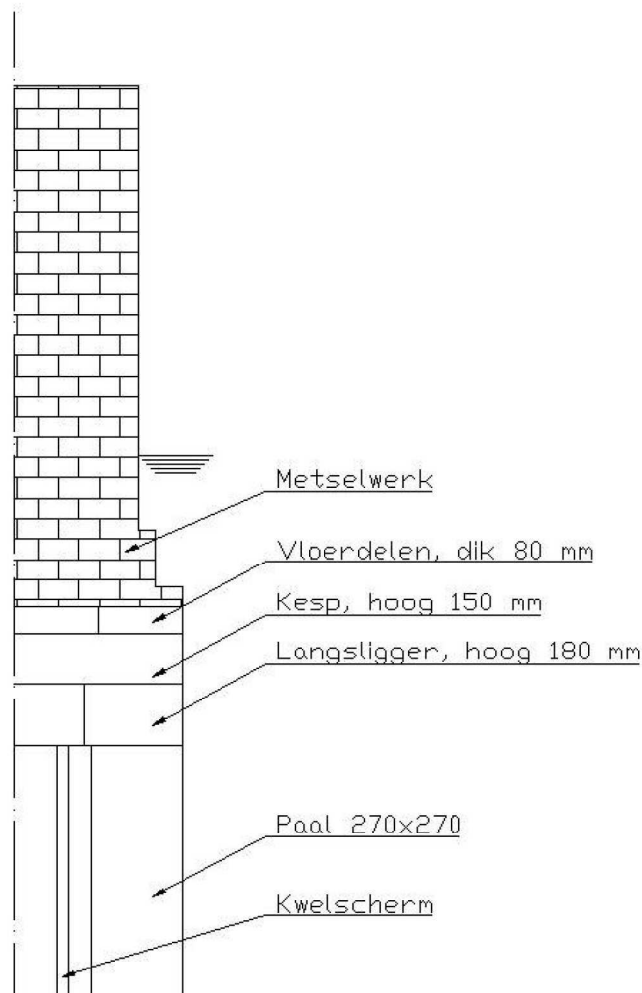
## 2.4. Kademuur deel B

Vanaf het blauwe bord welk is bevestigd aan de kademuur tot aan de overgang met het hoger gelegen deel A verkeert de houten fundering in een zeer slechte staat.

In deze sectie kademuur is slechts een enkele laag vloerdelen aangebracht, en is onder de kespen een langsligger aanwezig.

- Ruimte tussen de paalkop en de kesp, circa 3 cm
- 3 stuks palen hebben geen dragende functie
- Kespen zijn deels afgeschoven
- Langligger grotendeels bezwaken
- Vloerdelen grotendeels tot geheel bezwaken
- Kesp deels gespleten/gebroken
- In onderste laag diverse losliggende stenen
- Insnoering palen 270x270mm bedraagt circa 50-80 mm

De houten fundering verkeert in zeer slechte staat. Hier dienen binnen korte tijd aanpassingen aan uitgevoerd te worden om bezwijken van de kademuur te voorkomen.

**Constructie is einde levensduur.**

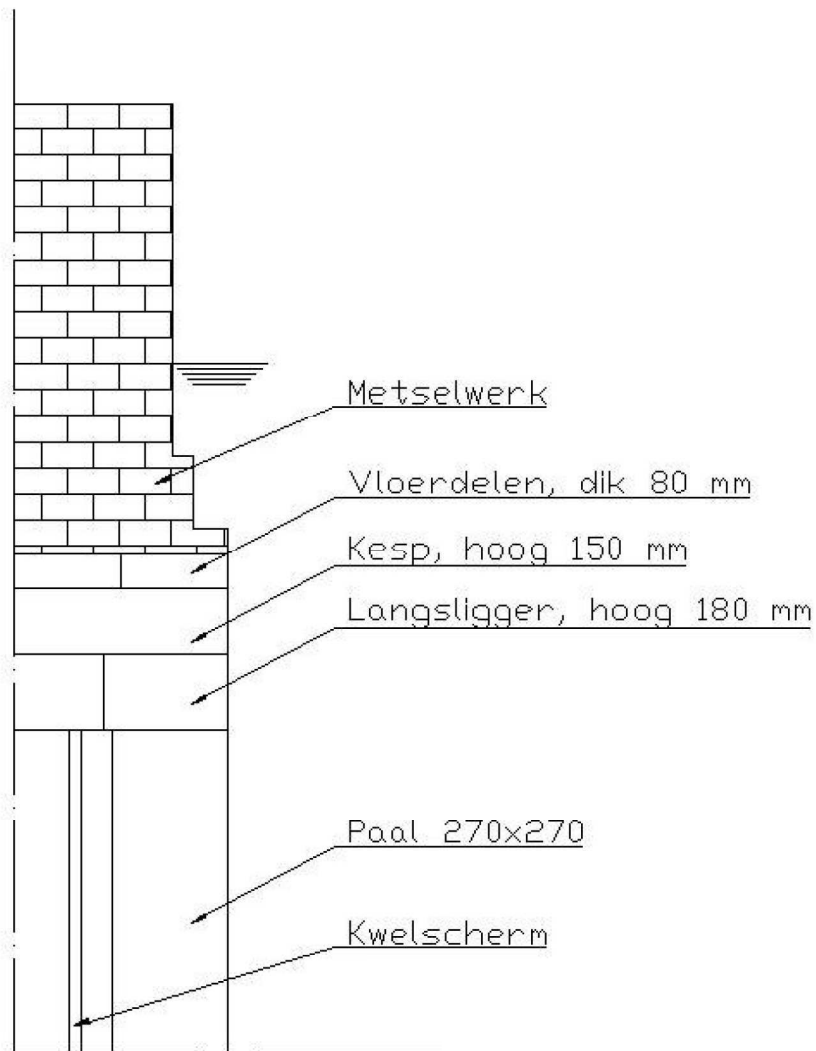
## 2.5. Kademuur deel C

- Insnoering palen 270x270mm bedraagt circa 10-30 mm
- Insnoering langsligger hoog 180 mm bedraagt circa 10-30 mm

Aan de houten constructie zijn verder geen overige gebreken geconstateerd.

De houten fundering is in een redelijke tot goede staat.

De maximale insnoering op de paalkop bedraagt hier 30 mm, bij een houten paal met de afmetingen 270x270 mm.

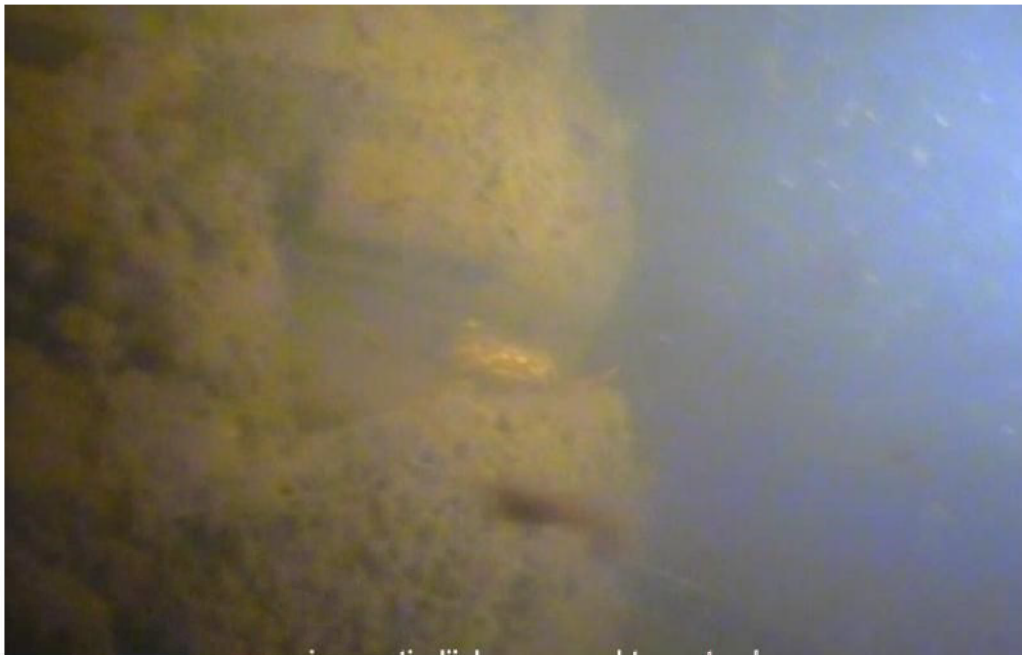
Deel A – kesp geen dragende functie meer

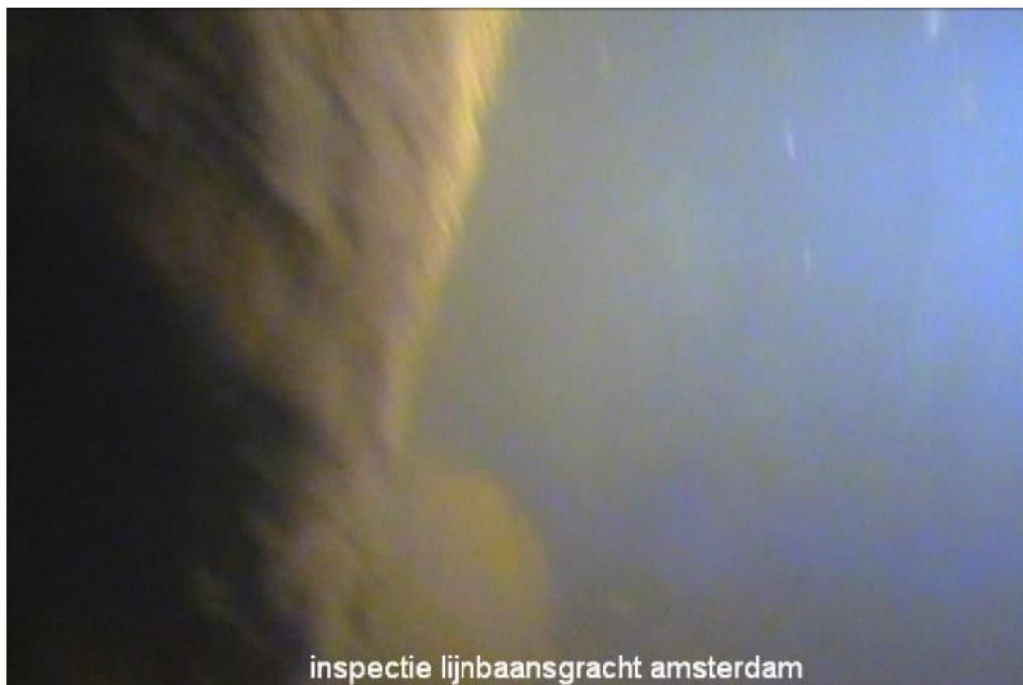
Deel A – kesp niet op paal

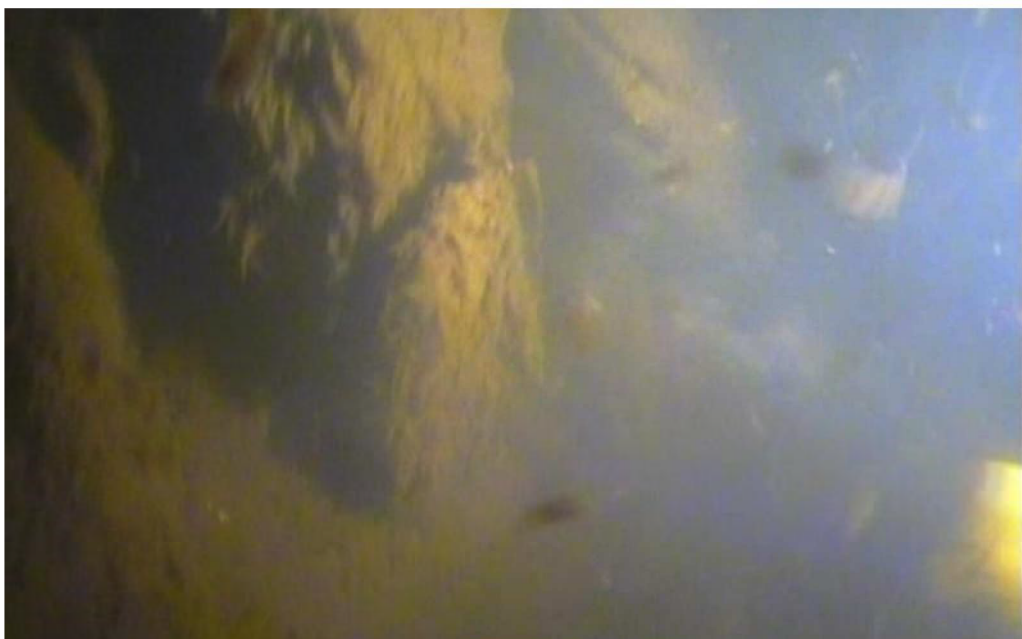
Deel A - paalkop ontbreekt deels

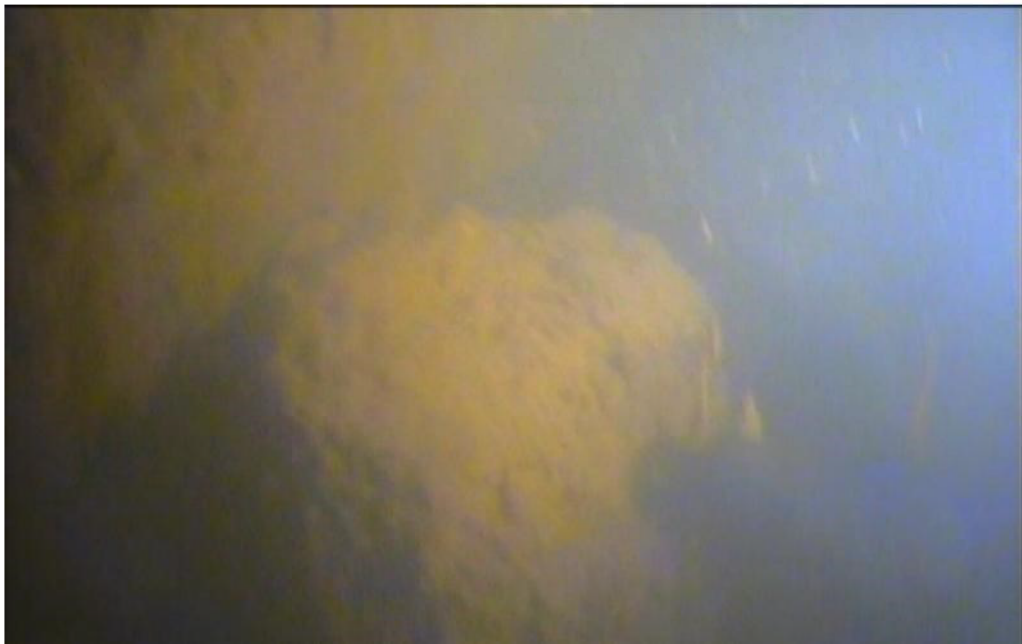
Deel B – kesp naast paalkop

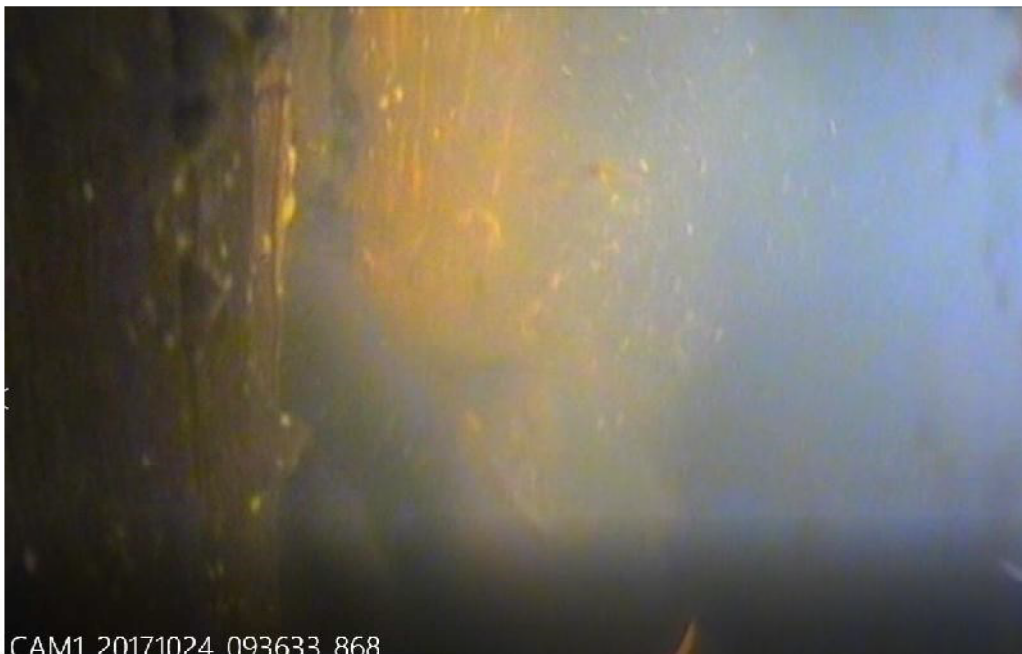
Deel B – kesp gebroken

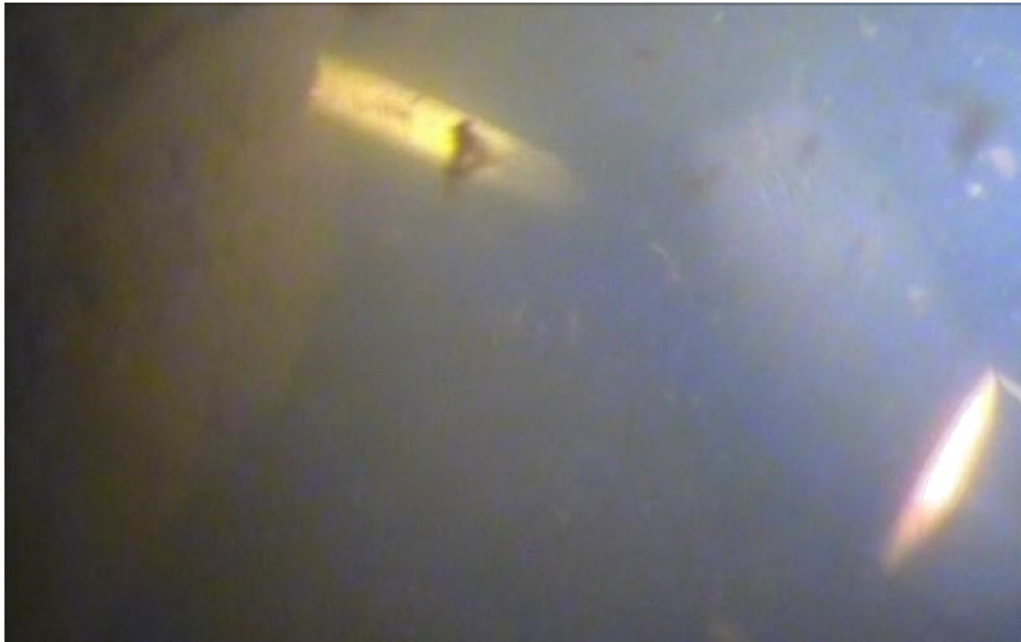
Deel B – paal geen dragende functie meer

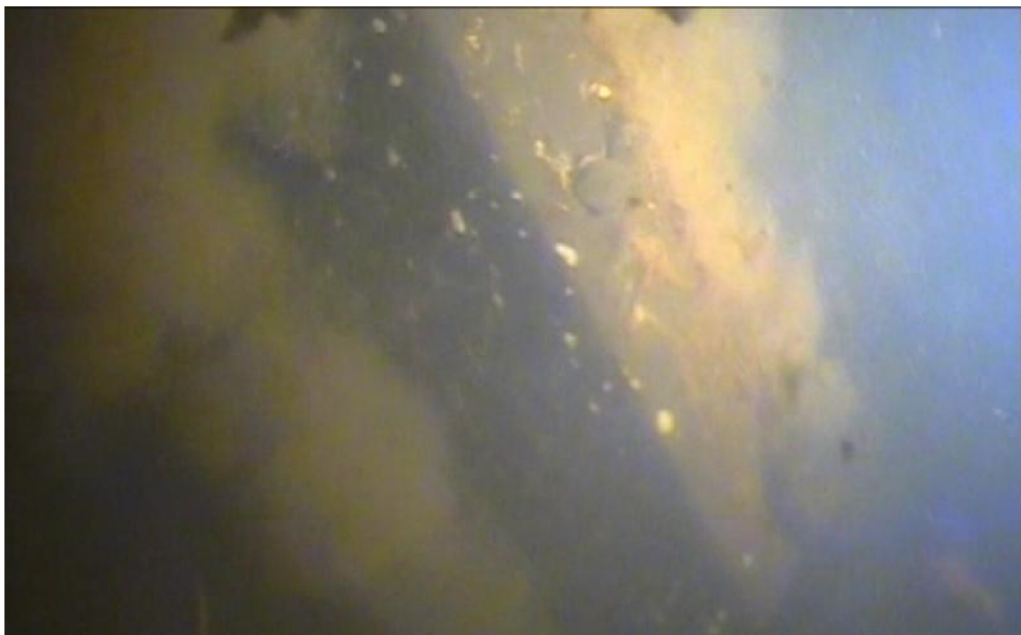
Deel B – losse stenen in wand

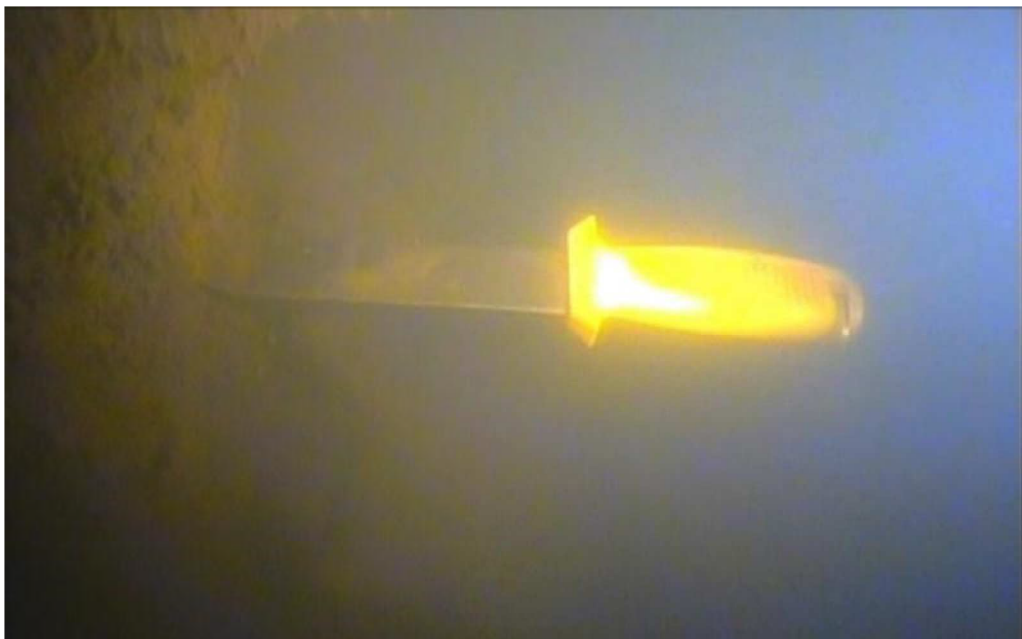
Deel B – insnoering paal

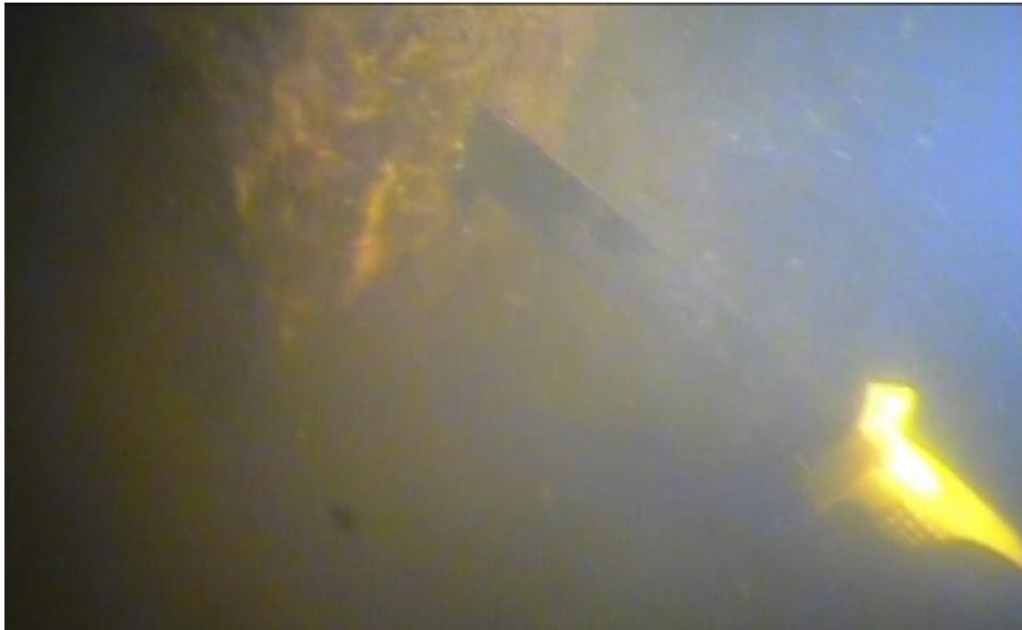
Deel B – insnoering paal

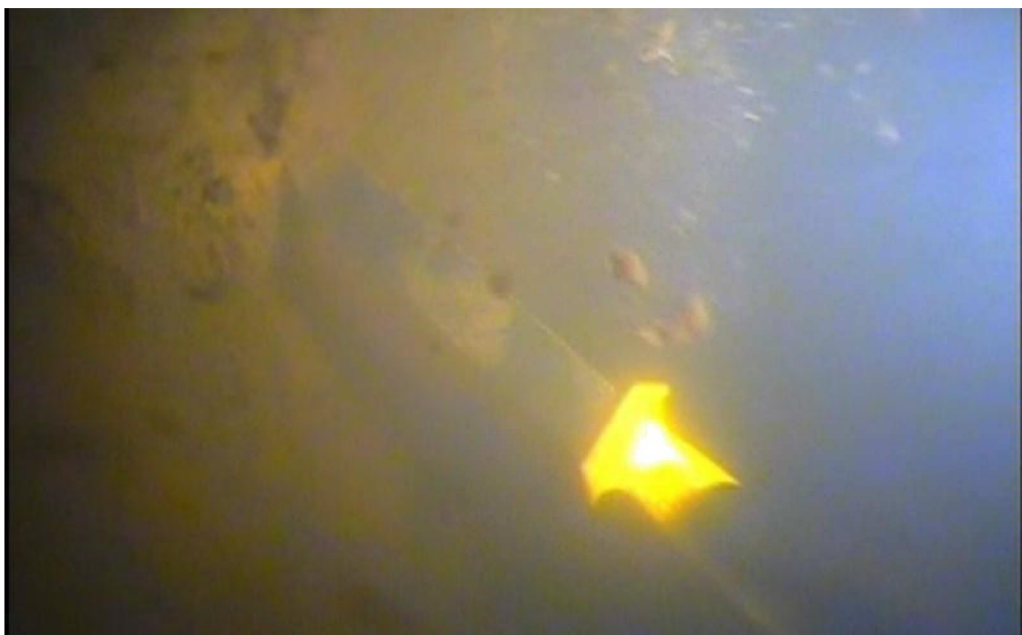
Deel B – insnoering langsligger

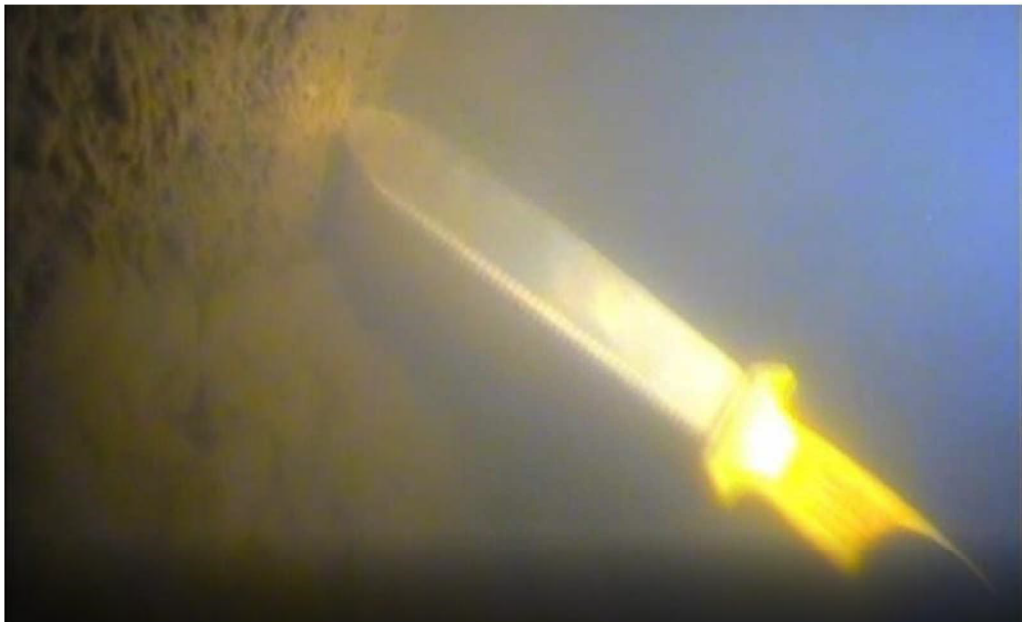
Deel C – insnoering kesp
