| Lijnbaansgracht Amsterdam | | LYG0901 |
| Type | Kademuur | |
| Inleiding | <p>De gemeente Amsterdam, afdeling vastgoed, heeft Baars-CIPRO opdracht gegeven tot het uitvoeren van een kademuurinspectie van de kadeconstructie 'LYG0901' aan de Lijnbaansgracht voor de ingang van de Melkweg, conform de aanvullende offerte met kenmerk 19p012-2. De inspectie omvat het bepalen van de opbouw van de kadeconstructie inclusief de fundering, het uitvoeren van hout-indringingsmetingen en het nemen en analyseren van houtmonsters.</p> <p>De voorliggende rapportage beschrijft de bevindingen van deze kadeinspectie</p> | |

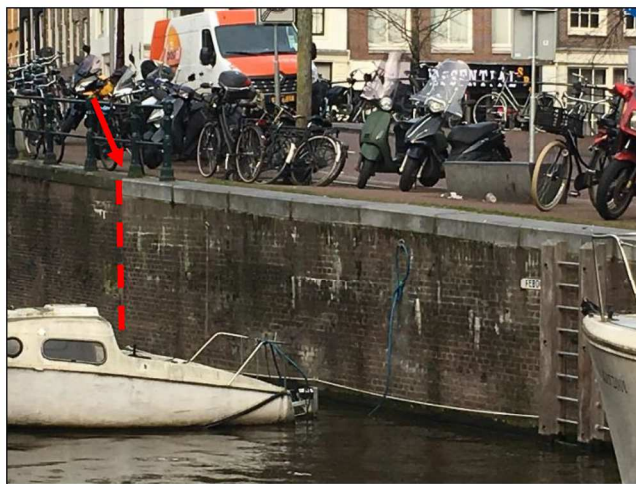
Foto 2: 0-punt.

| Bevindingen | <p>Het nulpunt is gekozen op de overgang van de vleugel muur van de brug over de Leidschegracht naar de kademuurconstructie, zie foto's 1 &amp; 2.</p> <p>Algemeen:</p> <ul style="list-style-type: none"> <li>Voor de kademuur ligt permanent een groot fietsponton waardoor de mate van bereikbaarheid voor de inspecteur niet over het gehele rak gelijk is.</li> </ul> <p>Deksloof:</p> <ul style="list-style-type: none"> <li>De deksloof is opgebouwd uit hardstenen elementen.</li> <li>Er bevindt zich een hoogteverschil in de deksloof/kademuurconstructie, aflopend richting het oosten. Deze "slope" loopt vanaf het 0-punt tot 55 m waarbij een hoogteverschil is gemeten van ca. 163 cm.</li> <li>Geen bijzonderheden waargenomen.</li> </ul> <p>Kadeconstructie:</p> <ul style="list-style-type: none"> <li>De gehele onderzochte kadeconstructie is opgebouwd uit een gemetselde wand gefundeerd op een houten paalfundering.</li> <li>Het metselwerk boven de waterlijn is uniform verweerd door langsstromend hemelwater, zie bijlage II foto 1 &amp; 5.</li> <li>Tussen kesp 13 en 14 is een scheur in het metselwerk waargenomen.</li> <li>Nabij kesp 18, rond ca. 22 m vanaf het 0-punt, is een scheur in het metselwerk waargenomen waar zand uitstroomt, vlak boven de watersloof, zie bijlage II foto's 11 &amp; 12.</li> </ul> <p>Fundering:</p> <p>Algemeen:</p> <p>Tussen de paaljukken staan veel oude, niet meer functionele, houten funderingspalen. Tevens zijn er ronde en vierkanten palen door elkaar gebruikt en er is géén logisch stramien te bepalen tussen de palen onder kespen (haaks op de kademuur). De inspectie heeft zich nadrukkelijk beperkt tot de funderingspalen <b>onder</b> de kespen.</p> <ul style="list-style-type: none"> <li>De fundering bestaat uit houten palen met Ø 145 tot 215 mm en diverse rechthoekige houten palen.</li> <li>De h.o.h. afstand van de paaljukken varieert van 780 tot 1590 mm.</li> <li>Op de palen liggen kespen van ca. 220 mm x 180 mm (b x h).</li> <li>Op de kespen ligt een houten vloer.</li> <li>Op de kespen ligt tevens een houten watersloof ca. 110 mm x 200 mm (b x h)</li> <li>De watersloof is over de volledige lengte, van het geïnspecteerde gedeelte kademuur, aanwezig én intact. De verbindingen in de watersloof zijn uitgevoerd met een schuine liplas.</li> <li>De verbinding (daar waar zichtbaar) tussen de palen en de kespen is middels een pen-en-gat verbinding, zie bijlage II foto's 7 &amp; 10.</li> <li>De kespen steken allemaal onder de kademuur uit. De koppen van de kespen zijn allen verweerd (stomp geworden), maar bijna allemaal volledig intact. Er zijn enkele gespleten kespen waargenomen, zie bijlage II foto 7.</li> <li>De paalkoppen zijn intact maar dragen de kespen niet altijd volledig (ca 5 stuks op het totaal). Daar waar de kesp is gespleten komt de 'pen' van de paal bloot te liggen en draagt de paal niet op zijn volledige oppervlakte.</li> <li>De scheefstand van de voorste palenrij is niet bepaald door de beperkte bereikbaarheid, maar er zijn enkele negatief staande schoorpalen waargenomen. Op basis van tasten is vast te stellen dat de palen eerder 'te lood' staan dan +/- schoor.</li> <li>Met behulp van de Specht (houtrotmeter zie bijlage V eindnoten) is op de bemonsterde funderingspalen de conditie van de buitenste schil van de funderingspalen onderzocht. Tevens zijn de bijbehorende kespen beproefd. Hiermee is een beeld verkregen van de aantasting. De meetresultaten zijn weergegeven in bijlage IV, de voornaamste resultaten zijn opgenomen in tabel 1.</li> <li>Er zijn in zijn totaliteit 6 houtmonsters genomen en geanalyseerd op soort en mate van aantasting, houtsoort en druksterkte, zie bijlage II: foto's 13 t/m 18 en bijlage III houtmonsteranalyse. <i>NOOT: deze informatie wordt toegevoegd na het ontvangen van het rapport van SHR.</i></li> </ul> |

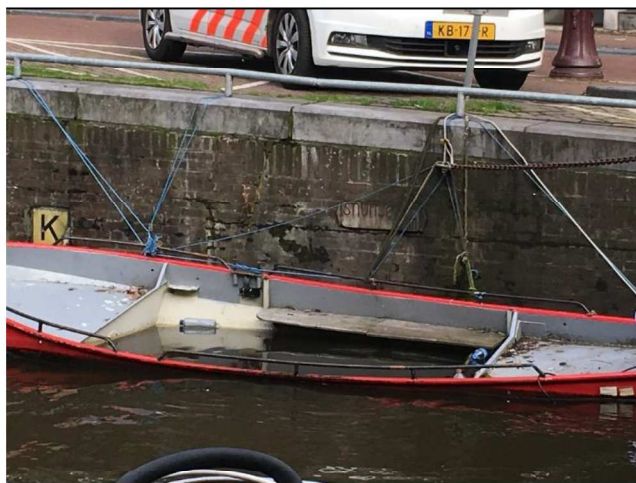
Foto 4: Scheur in metselwerk.

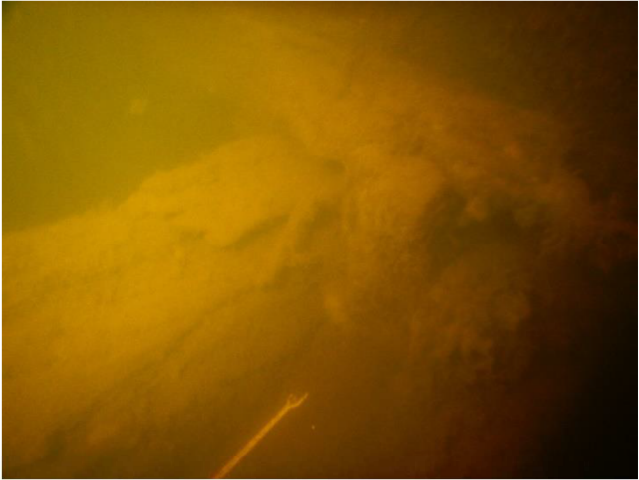
| LYG0901 | Bijlage II Fotobijlage – vervolg - |
|---|---|
| <p data-bbox="165 770 807 801">Foto 7: Opengespleten kesp en pen.</p> | <p data-bbox="833 770 1474 801">Foto 8: Funderingspaal.</p> |
