## LYG0901 -

### Rapportage instandhoudingsinspectie en conditiemeting NEN2767-4

projectnr. 405934  
revisie 1.0  
3 april 2017

Gemeente Amsterdam  
Stadsdeel centrum  
Postbus 95089  
1090 HB Amsterdam

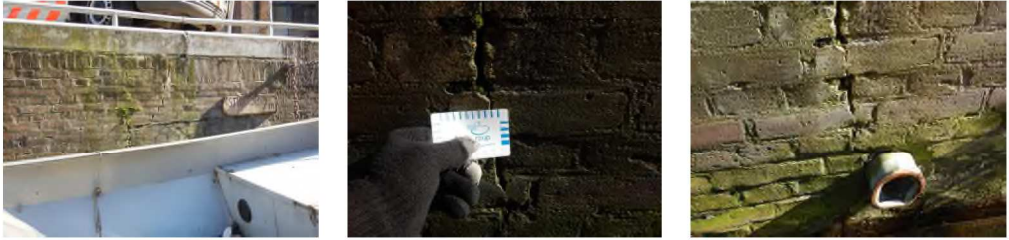
| Scheur, constructief | Ernstig Midden | 2-10% | 2 |

| Gebrek nr. | Element NEN2767-4 | Conditie-score | Verzorging-score | Bouwdeel NEN2767-4 | Conditie-score | Verzorging-score | Gebrek NEN2767-4 | Locatie schade | Omvang/Eenheid | Oorzaak | Risiko-analyse RAMSHEEP | | | | | | | | RG |
|---|---|---|---|---|---|---|---|---|---|---|---|---|---|---|---|---|---|---|---|
| 3 | Kerende constructie | 5 | 1 | Kademuur | 2 | 1 | Scheur constructief | | 4 m1 | Verhinderde vervorming | 2 | 1 | 4 | 1 | 1 | 1 | 1 | 1 | L |

Er zijn over het algemeen de gebruikelijke gebreken zoals de onthechte voegvulling en constructieve scheurvorming. Er zijn drie verticale constructieve scheuren aangetroffen. De constructie scheurt waar deze de toelaatbare spanning van het metselwerk overschrijdt. De spanning wordt veroorzaakt door het zetten en krimpen van de constructie ten gevolge temperatuur, zo ontstaat er een natuurlijke dilatatie. Er wordt geadviseerd de verticale scheur die vanaf de waterlijn doorloopt in de deksloof niet te repareren aangezien deze weer zal scheuren op nagenoeg dezelfde locatie. Een goed herstel zou zijn; het aanbrengen van een dilatatievoeg ter plaatse van de scheur.

| De kademuur vertoont 3 constructieve scheuren. De totale scheurlengte bedraagt 4 m1. De scheurwijdte varieert tussen 0 mm en 1,5 mm. | | | |

| Decompositie<br>NEN2767-4 | Gebrek<br>NEN2767-4 | Herstelmaatregel<br>NEN2767-4 |
|---|---|---|
| | Scheur, constructief | Metselwerk: plaatselijk herstel (kleine locaties) |

| Hersteladvies: | Extra aandacht volgende inspectie | | |

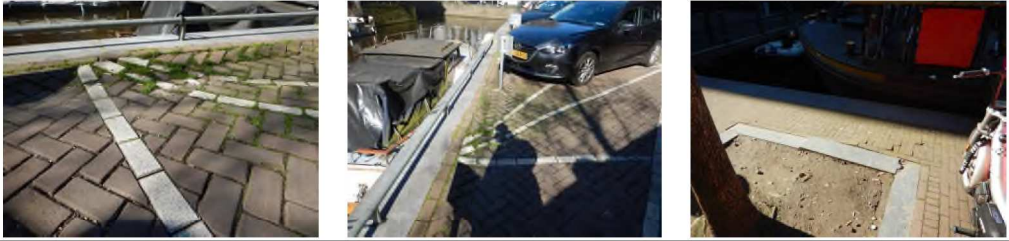
| Verzakking | Ernstig Midden | 2-10% | 2 |

| Gebrek nr. | Element NEN2767-4 | Conditie-score | Verzorging-score | Bouwdeel NEN2767-4 | Conditie-score | Verzorging-score | Gebrek NEN2767-4 | Locatie schade | Omvang/Eenheid | Oorzaak | Risiko-analyse RAMSHEEP | | | | | | | | RG |
|---|---|---|---|---|---|---|---|---|---|---|---|---|---|---|---|---|---|---|---|
| 5 | Verharding weghype 5, Weg in woongebied | 2 | 1 | Elementenverharding | 2 | 1 | Verzakking | | 12 m2 | Onbekend | 1 | 1 | 1 | 3 | 1 | 1 | 1 | 1 | M |

Aan deze kadeconstructie is er één veiligheidsrisico geconstateerd; oneffenheden in de elementenverharding verhoogd het risico op val- en struikelgevaar.

| De elementenverharding vertoont oneffenheden (opbolling en verzakking) over 12 m2. Het hoogteverschil loopt op tot 5 cm. | | | |

| Decompositie<br>NEN2767-4 | Gebrek<br>NEN2767-4 | Herstelmaatregel<br>NEN2767-4 |
|---|---|---|
| | Verzakking | Elementenverharding: herstraten |

| Hersteladvies: | Elementenverharding: herstraten | | |

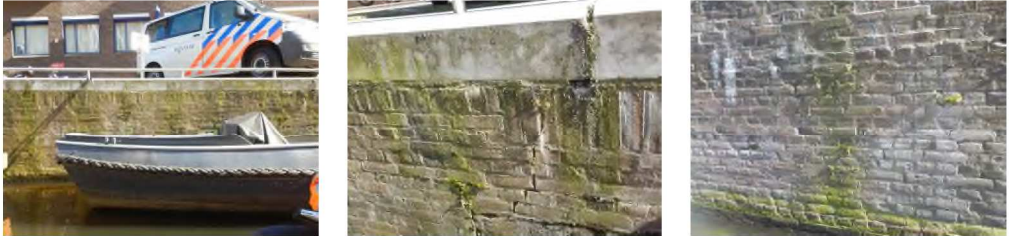
| Vervuiling | Gering Midden | 2-10% | 1 |

| Gebrek nr. | Element NEN2767-4 | Conditie-score | Verzorging-score | Bouwdeel NEN2767-4 | Conditie-score | Verzorging-score | Gebrek NEN2767-4 | Locatie schade | Omvang/Eenheid | Oorzaak | Risiko-analyse RAMSHEEP | | | | | | | | RG |
|---|---|---|---|---|---|---|---|---|---|---|---|---|---|---|---|---|---|---|---|
| 4 | Kerende constructie | 5 | 1 | Kademuur | 2 | 1 | Vervuiling | Structureel | 5 m2 | Klimatologische Invloeden | 1 | 1 | 1 | 1 | 1 | 1 | 1 | 2 | L |

| <p>De kademuur is vervuild met mos en algen aangroei. Geadviseerd wordt tijdens het reinigen rekening te houden met mogelijk aanwezige beschermde planten.</p> | | | |

| Decompositie<br>NEN2767-4 | Gebrek<br>NEN2767-4 | Herstelmaatregel<br>NEN2767-4 |
|---|---|---|
| | Vervuiling | Diversen: HD-reinigen oppervlak |

| Hersteladvies: | Diversen: HD-reinigen oppervlak | | |
