## LYG0902 -

### Rapportage instandhoudingsinspectie en conditiemeting NEN2767-4

projectnr. 405934.28  
revisie 1.0  
17 mei 2017

Gemeente Amsterdam, stadsdeel Centrum

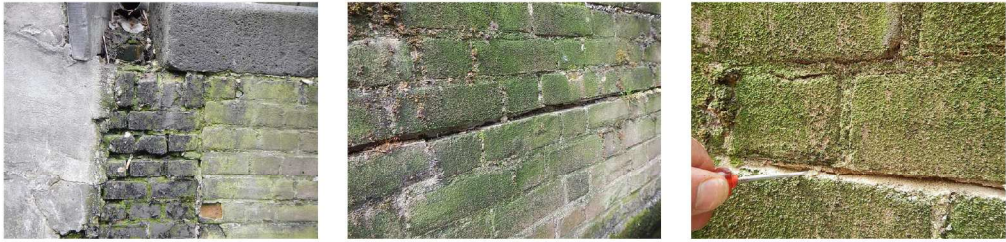
| Gebrek nr. | Element NEN2767-4 | Conditie-score | Verzorging-score | Bouwdeel NEN2767-4 | Conditie-score | Verzorging-score | Gebrek NEN2767-4 | Locatie schade | Omvang/Eenheid | Oorzaak | Risiko-analyse RAMSHEEP | | | | | | | | RG |
|---|---|---|---|---|---|---|---|---|---|---|---|---|---|---|---|---|---|---|---|
| 2 | Kerende constructie | 3 | 1 | Wand | 3 | 1 | Verweering | Divers | 15 m2 | Veroudering | 1 | 3 | 3 | 1 | 1 | 1 | 1 | 1 | L |

De voegmortel in de kadeconstructie is generiek verweerd en verzand. Geadviseerd wordt de voegmortel op termijn geheel te vervangen.

| Verwerking | Serius Midden | 30-70% | <b>3</b> |
| De voegmortel in het metselwerk is verzand en delen ontbreken plaatselijk. | | | |

| Decompositie<br>NEN2767-4 | Gebrek<br>NEN2767-4 | Herstelmaatregel<br>NEN2767-4 |
|---|---|---|
| | Verwerking | Metselwerk: vervangen voegmortel |

| Hersteladvies: | Metselwerk: vervangen voegmortel | | |
| Herstelkosten: | € 2.500,00 | | |
| Planjaar: | 2018 | | |

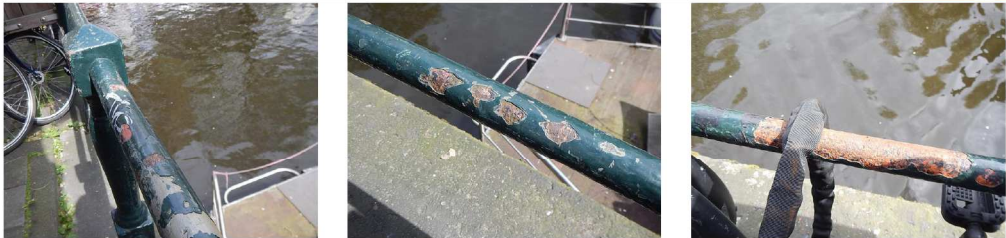
| Gebrek nr. | Element NEN2767-4 | Conditie-score | Verzorging-score | Bouwdeel NEN2767-4 | Conditie-score | Verzorging-score | Gebrek NEN2767-4 | Locatie schade | Omvang/Eenheid | Oorzaak | Risiko-analyse RAMSHEEP | | | | | | | | RG |
|---|---|---|---|---|---|---|---|---|---|---|---|---|---|---|---|---|---|---|---|
| 3 | Leuning | 1 | 1 | Leuning, Algemeen | 1 | 1 | Corrosie, uniform | Divers | 3 m1 | Klimatologische invloeden | 1 | 2 | 3 | 1 | 1 | 2 | 1 | 1 | L |

| Corrosie, uniform | Serius Midden | <2% | <b>1</b> |
| Als gevolg van defecten in de conservering, vertoont de leuning plaatselijk oppervlakkige corrosie. | | | |

| Hersteladvies: | Zie herstel: Bescherm laag | | |

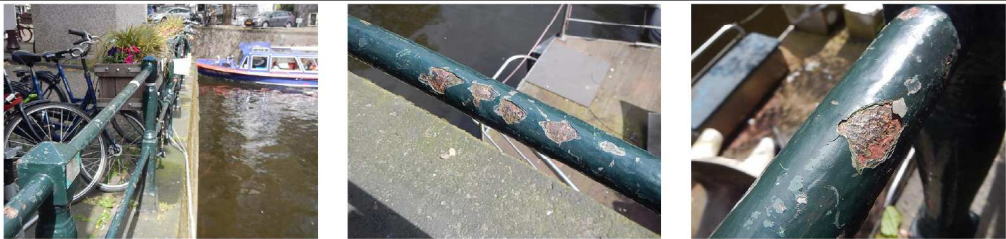
| Gebrek nr. | Element NEN2767-4 | Conditie-score | Verzorging-score | Bouwdeel NEN2767-4 | Conditie-score | Verzorging-score | Gebrek NEN2767-4 | Locatie schade | Omvang/Eenheid | Oorzaak | Risiko-analyse RAMSHEEP | | | | | | | | RG |
|---|---|---|---|---|---|---|---|---|---|---|---|---|---|---|---|---|---|---|---|
| 4 | Leuning | 1 | 1 | Bescherm laag | 1 | 1 | Functie, afwezig | Divers | 12 m | Klimatologische invloeden | 1 | 2 | 3 | 1 | 1 | 2 | 1 | 1 | L |

| Functie, afwezig | Ernstig Midden | <2% | <b>1</b> |
| De conservering is onthecht en heeft haar beschermende werking verloren. | | | |

| Decompositie<br>NEN2767-4 | Gebrek<br>NEN2767-4 | Herstelmaatregel<br>NEN2767-4 |
|---|---|---|
| | Functie, afwezig | Staal: schilderen leuning (voorbewerken en overlagen) |

| Hersteladvies: | Staal: schilderen leuning (voorbewerken en overlagen) | | |
| Herstelkosten: | € 360,00 | | |
| Planjaar: | 2018 | | |

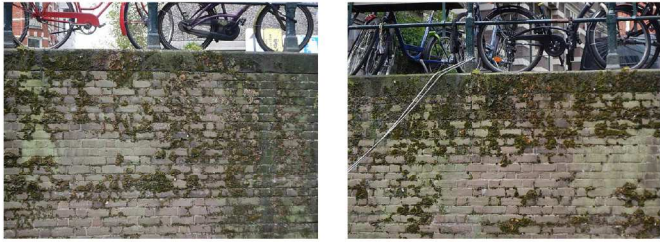
| Gebrek nr. | Element NEN2767-4 | Conditie-score | Verzorging-score | Bouwdeel NEN2767-4 | Conditie-score | Verzorging-score | Gebrek NEN2767-4 | Locatie schade | Omvang/Eenheid | Oorzaak | Risiko-analyse RAMSHEEP | | | | | | | | RG |
|---|---|---|---|---|---|---|---|---|---|---|---|---|---|---|---|---|---|---|---|
| 1 | Kerende constructie | 3 | 1 | Dekkerprofiel | 1 | 1 | Vervuiling | Divers | 10 m2 | Klimatologische invloeden | 1 | 1 | 1 | 1 | 1 | 1 | 1 | 1 | L |

| Vervuiling | Gering Midden | 10-30% | 1 |
| De oppervlakken zijn vervuild met alg- en mosaangroei. Ook is er beschermde vegetatie aanwezig. | | | |

| Decompositie<br>NEN2767-4 | Gebrek<br>NEN2767-4 | Herstelmaatregel<br>NEN2767-4 |
|---|---|---|
| | Vervuiling | Diversen: HD-reinigen oppervlak |

| Hersteladvies: | Diversen: HD-reinigen oppervlak | | |
| Herstelkosten: | € 250,00 | | |
| Planjaar: | 2017 | | |
