## LYG1001 -

### Rapportage instandhoudingsinspectie en conditiemeting NEN2767-4

projectnr. 405934  
revisie 1.0  
3 april 2017

Gemeente Amsterdam  
Stadsdeel centrum  
Postbus 95089  
1090 HB Amsterdam

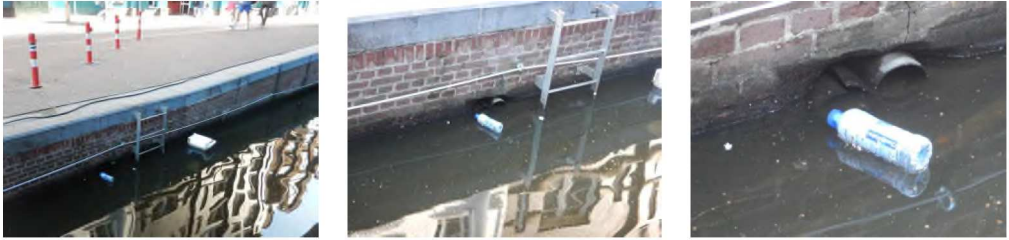
| Gebrek nr. | Element NEN2767-4 | Conditie-score | Verzorging-score | Bouwdeel NEN2767-4 | Conditie-score | Verzorging-score | Gebrek NEN2767-4 | Locatie schade | Omvang/Eenheid | Oorzaak | Risiko-analyse RAMSHEEP | | | | | | | | RG |
|---|---|---|---|---|---|---|---|---|---|---|---|---|---|---|---|---|---|---|---|
| 1 | Hemelwaterafvoer (HWA) | 3 | 1 | Hemelwaterafvoer (HWA), Algemeen | 3 | 1 | Breuk | Tpv de trap | 1st | Onbekend | 1 | 1 | 1 | 1 | 1 | 1 | 1 | 1 | L |

| Breuk | Ernstig Midden | 10-30% | 3 |
| Eén HWA vertoont breuk net onder de waterlijn. | | | |

| Decompositie<br>NEN2767-4 | Gebrek<br>NEN2767-4 | Herstelmaatregel<br>NEN2767-4 |
|---|---|---|
| | Breuk | Geen herstel noodzakelijk |

| Hersteladvies: | Geen herstel noodzakelijk | | |

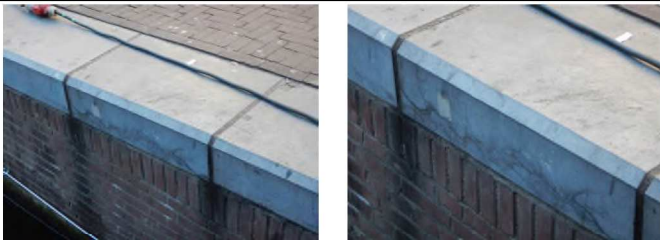
| Gebrek nr. | Element NEN2767-4 | Conditie-score | Verzorging-score | Bouwdeel NEN2767-4 | Conditie-score | Verzorging-score | Gebrek NEN2767-4 | Locatie schade | Omvang/Eenheid | Oorzaak | Risiko-analyse RAMSHEEP | | | | | | | | RG |
|---|---|---|---|---|---|---|---|---|---|---|---|---|---|---|---|---|---|---|---|
| 2 | Kerende constructie | 1 | 1 | Dekzerkprofiel | 1 | 1 | Scheurvorming | | 1 st | Temperatuurspanningen | 1 | 1 | 1 | 1 | 1 | 1 | 1 | 1 | L |

| Scheurvorming | Ernstig Laag | <2% | 1 |
| Eén dekzerkelement vertoont scheurvorming. De scheurwijdte is kleiner dan 0,1 mm. | | | |

| Decompositie<br>NEN2767-4 | Gebrek<br>NEN2767-4 | Herstelmaatregel<br>NEN2767-4 |
|---|---|---|
| | Scheurvorming | Geen herstel noodzakelijk |

| Hersteladvies: | Geen herstel noodzakelijk | | |

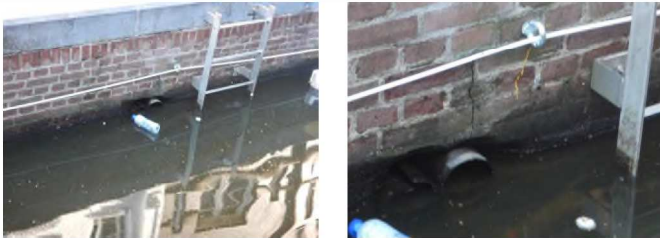
| Gebrek nr. | Element NEN2767-4 | Conditie-score | Verzorging-score | Bouwdeel NEN2767-4 | Conditie-score | Verzorging-score | Gebrek NEN2767-4 | Locatie schade | Omvang/Eenheid | Oorzaak | Risiko-analyse RAMSHEEP | | | | | | | | RG |
|---|---|---|---|---|---|---|---|---|---|---|---|---|---|---|---|---|---|---|---|
| | Kerende constructie | 1 | 1 | Kademuur | 1 | 1 | Scheur, constructief | Tpv de HWA | 0,3 m1 | Overbelasting | 2 | 1 | 4 | 1 | 1 | 1 | 1 | 1 | L |

Afgezien van één enkele verticale scheur in het metselwerk zijn er verder geen conditionele gebreken waargenomen. De scheur heeft zich ontwikkeld waar het metselwerk ter plaatse van de HWA geen mogelijkheid heeft de belasting naar de onderbouw af te dragen. Deze buigt plaatselijk door en scheurt ten gevolge hierdoor.

| Scheur, constructief | Ernstig Laag | 2-10% | 1 |
| De kademuur vertoont één verticale constructieve scheur ter plaatse van de HWA. | | | |

| Decompositie<br>NEN2767-4 | Gebrek<br>NEN2767-4 | Herstelmaatregel<br>NEN2767-4 |
|---|---|---|
| | Scheur, constructief | Extra aandacht volgende inspectie |

| Hersteladvies: | Extra aandacht volgende inspectie | | |
