**Certificaat DEEL I van III (Voorblad) wettelijke eindcontrole na asbestsanering conform NEN2990.**  
**Projectnummer AFRS I&A: 1.19.3356-revisie**

Plaats van onderzoek: Andraase Schelfhoutstraat 48 te Amsterdam

**Certificaat DEEL II van III (Bevindingenrapport).**  
**Projectnummer AFRS I&A: 1.19.3356-revisie**  
**Visuele inspectie, conform NEN 2990.**

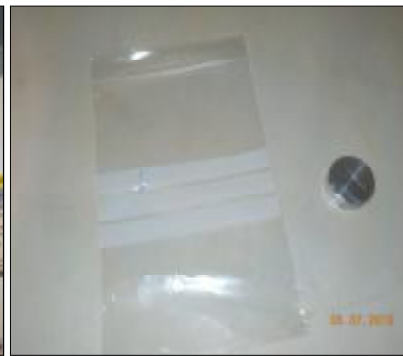
**Foto 3:** KM1

| Monsternummer | Beschrijving | Materiaal type | Categorie ISO16000-27 | Asbestsoort aangetroffen |
|---|---|---|---|---|
| 1 | KM1 | kleefmonster | stof | 0 |

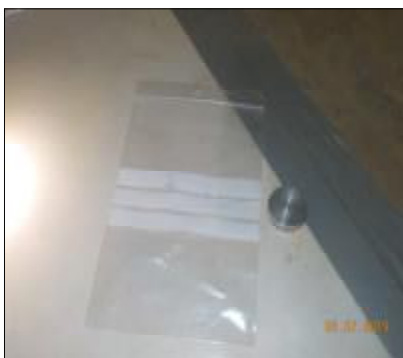
**Foto 4:** KM3

| Monsternummer | Beschrijving | Materiaal type | Categorie ISO16000-27 | Asbestsoort aangetroffen |
|---|---|---|---|---|
| 3 | KM3 | kleefmonster | stof | 0 |

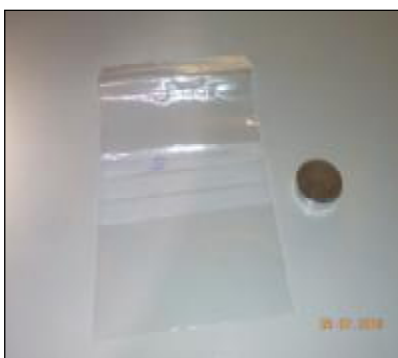
**Foto 5:** KM5

| Monsternummer | Beschrijving | Materiaal type | Categorie ISO16000-27 | Asbestsoort aangetroffen |
|---|---|---|---|---|
| 5 | KM5 | kleefmonster | stof | 0 |

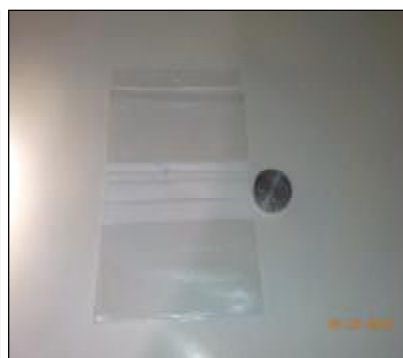
**Foto 6:** KM7

| Monsternummer | Beschrijving | Materiaal type | Categorie ISO16000-27 | Asbestsoort aangetroffen |
|---|---|---|---|---|
| 7 | KM7 | kleefmonster | stof | 0 |

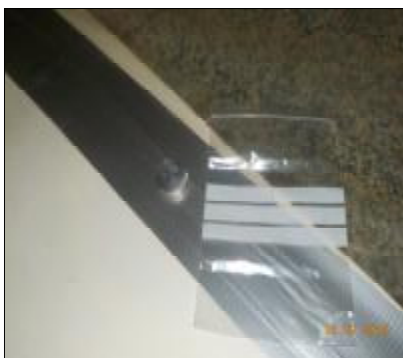
**Foto 7:** KM9

| Monsternummer | Beschrijving | Materiaal type | Categorie ISO16000-27 | Asbestsoort aangetroffen |
|---|---|---|---|---|
| 9 | KM9 | kleefmonster | stof | 0 |
