## Nederlandse Voedsel- en Warenautoriteit

## P R O C E S - V E R B A A L van BEVINDINGEN

Naam : CENTER PARCS DE EEMHOF

Op donderdag 7 december 2017 omstreeks 13.00 uur bevond ik, verbalisant, mij bij het zwembad Aqua Mundo, op het park Center Parcs De Eemhof, Slingerhof 1 3896 LD te Zeewolde. Dit na aanleiding van een bij de NVWA gemelde klacht met nummer 659.589 door een letselschade advocaat na aanleiding van een ongeval op de waterglijbaan, Turbo Twister, in het park.

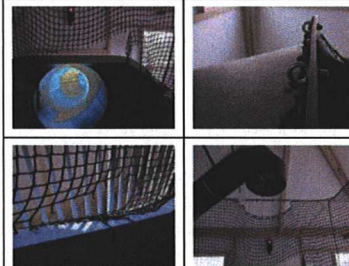
Het fijnmazige net bij startsectie stuk.

2

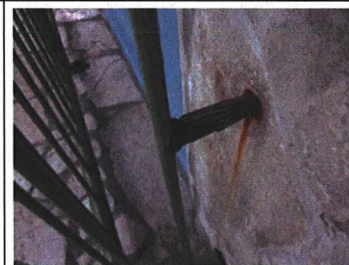
Corrosie aanwezig bij bevestiging van de balustrade langs de skimout.

3

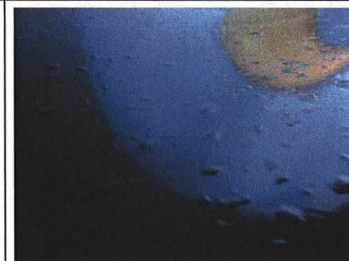
Osmose in eerste baandeel.

3

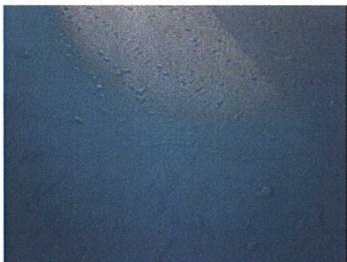
| <b>Opmerking(en)</b> | <b>Foto</b> | <b>Classificatie</b> |
|---|---|---|
| Osmose bij enkele overgangen van blauwe baandelen | | 3 |

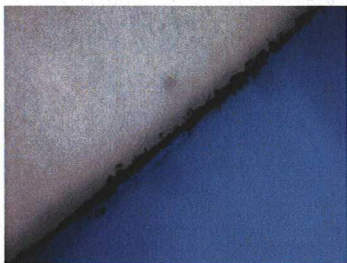
| <b>Opmerking(en)</b> | <b>Foto</b> | <b>Classificatie</b> |
|---|---|---|
| Vervuiling bij de kitnaden van de trechter. | | 3 |

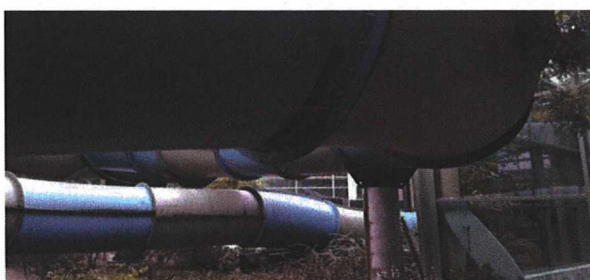
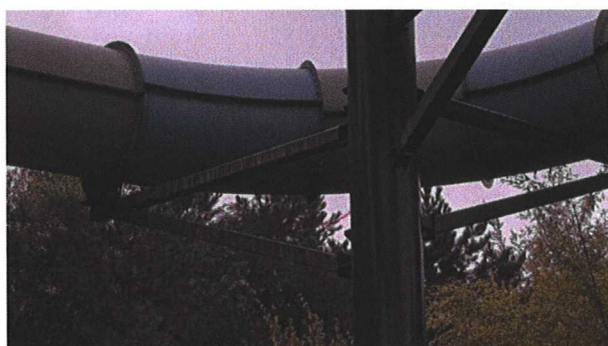
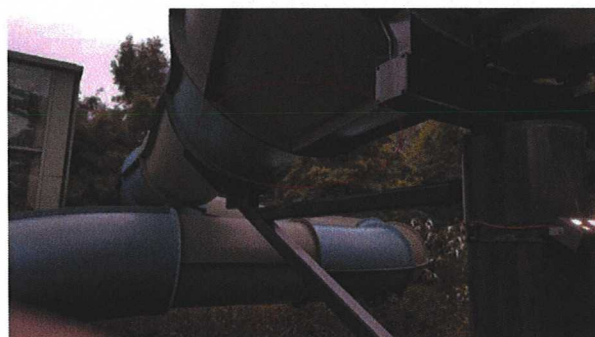
Rapport / Bevindingen : Zie foto's de lekkages zijn aangeduid doormiddel van een rode cirkel

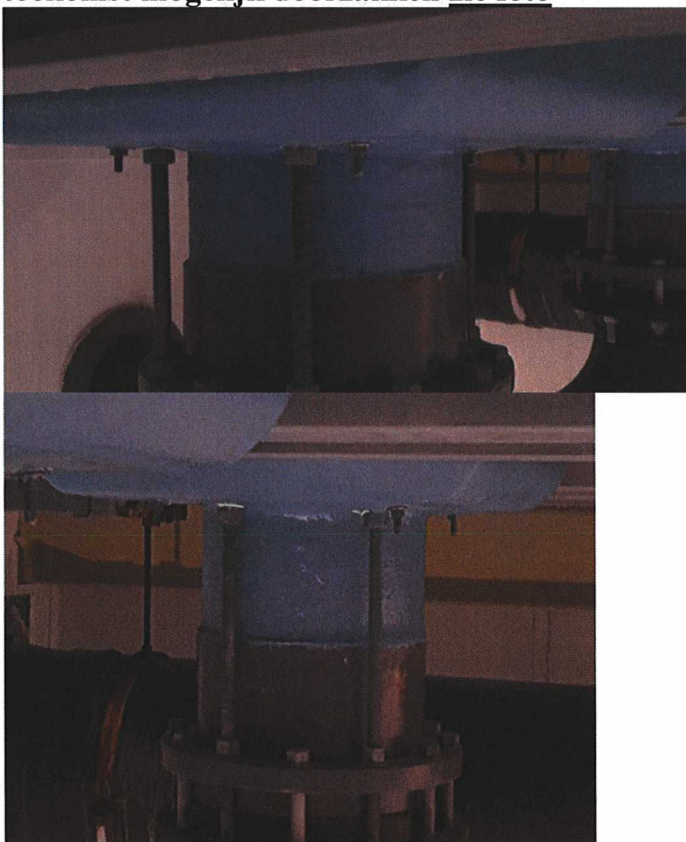
**Instapbak bevestiging draad einden in de gaten houden, want dit kan in de toekomst mogelijk doorzakken zie foto**

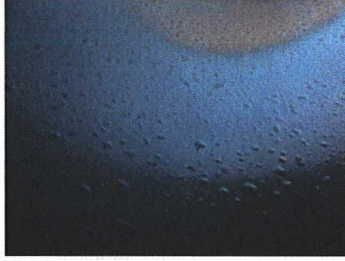
| <b>Opmerking(en)</b> | <b>Foto</b> | | <b>Classificatie</b> |
|---|---|---|---|
| Osmose in eerste baandeel. | | | 3 |

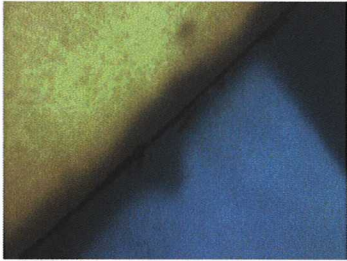
| <b>Opmerking(en)</b> | <b>Foto</b> | | <b>Classificatie</b> |
|---|---|---|---|
| Vervuiling bij de kitnaden van de trechter. | | | 3 |

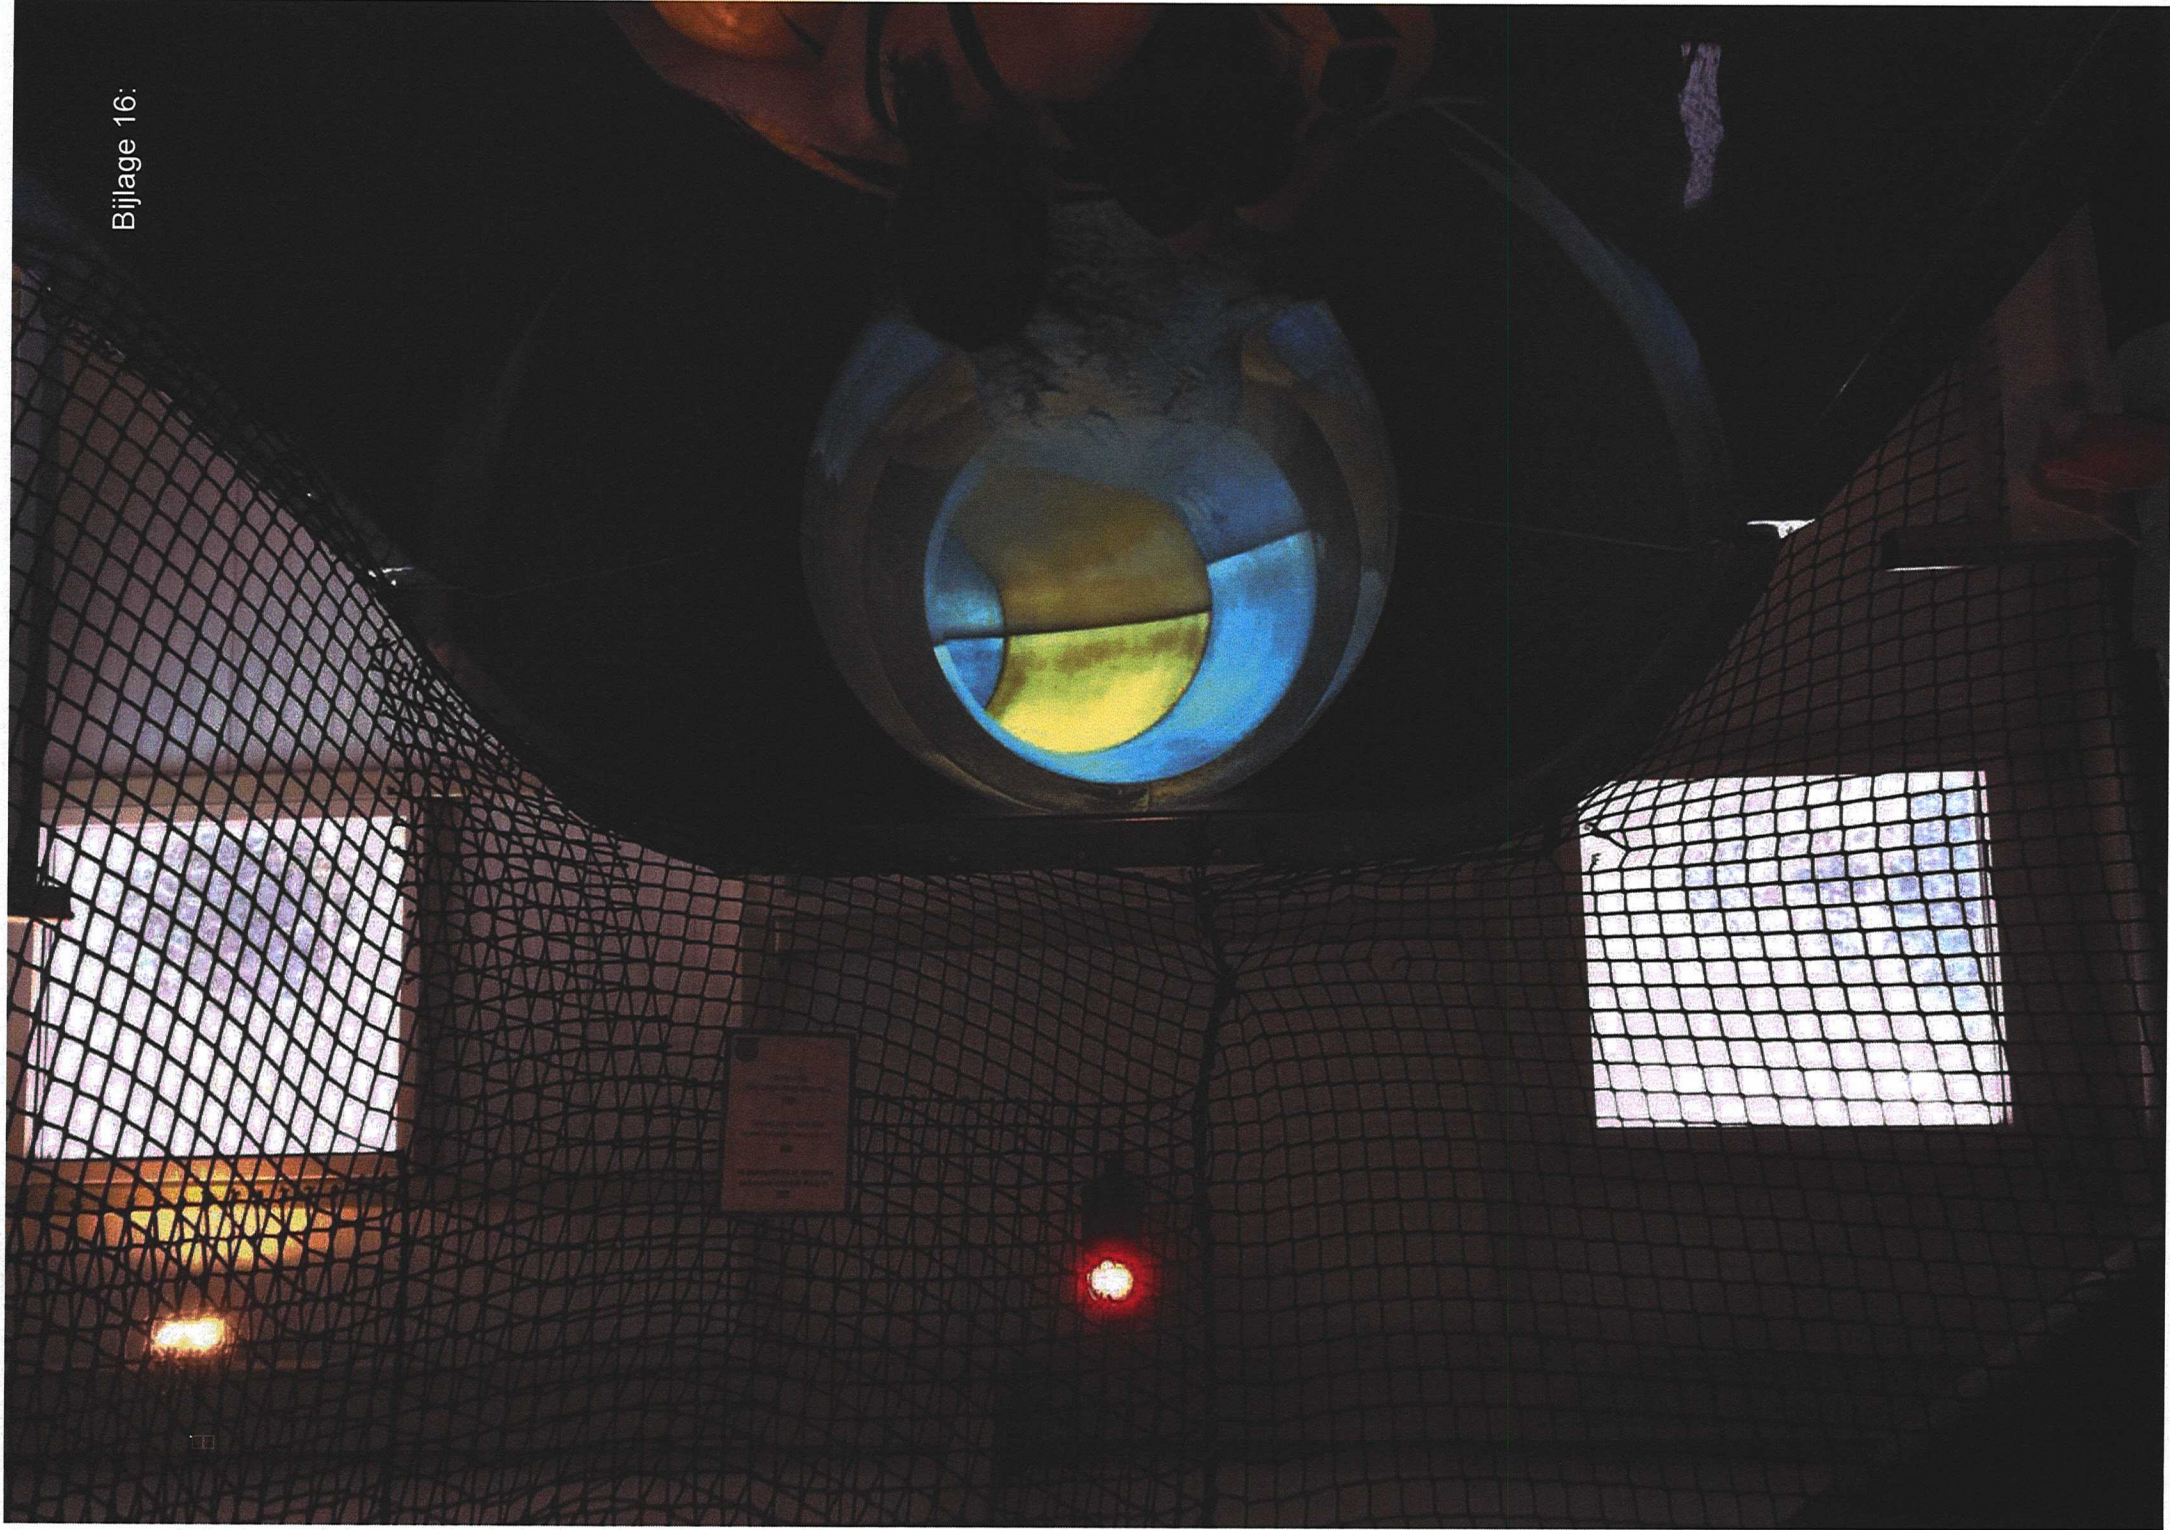
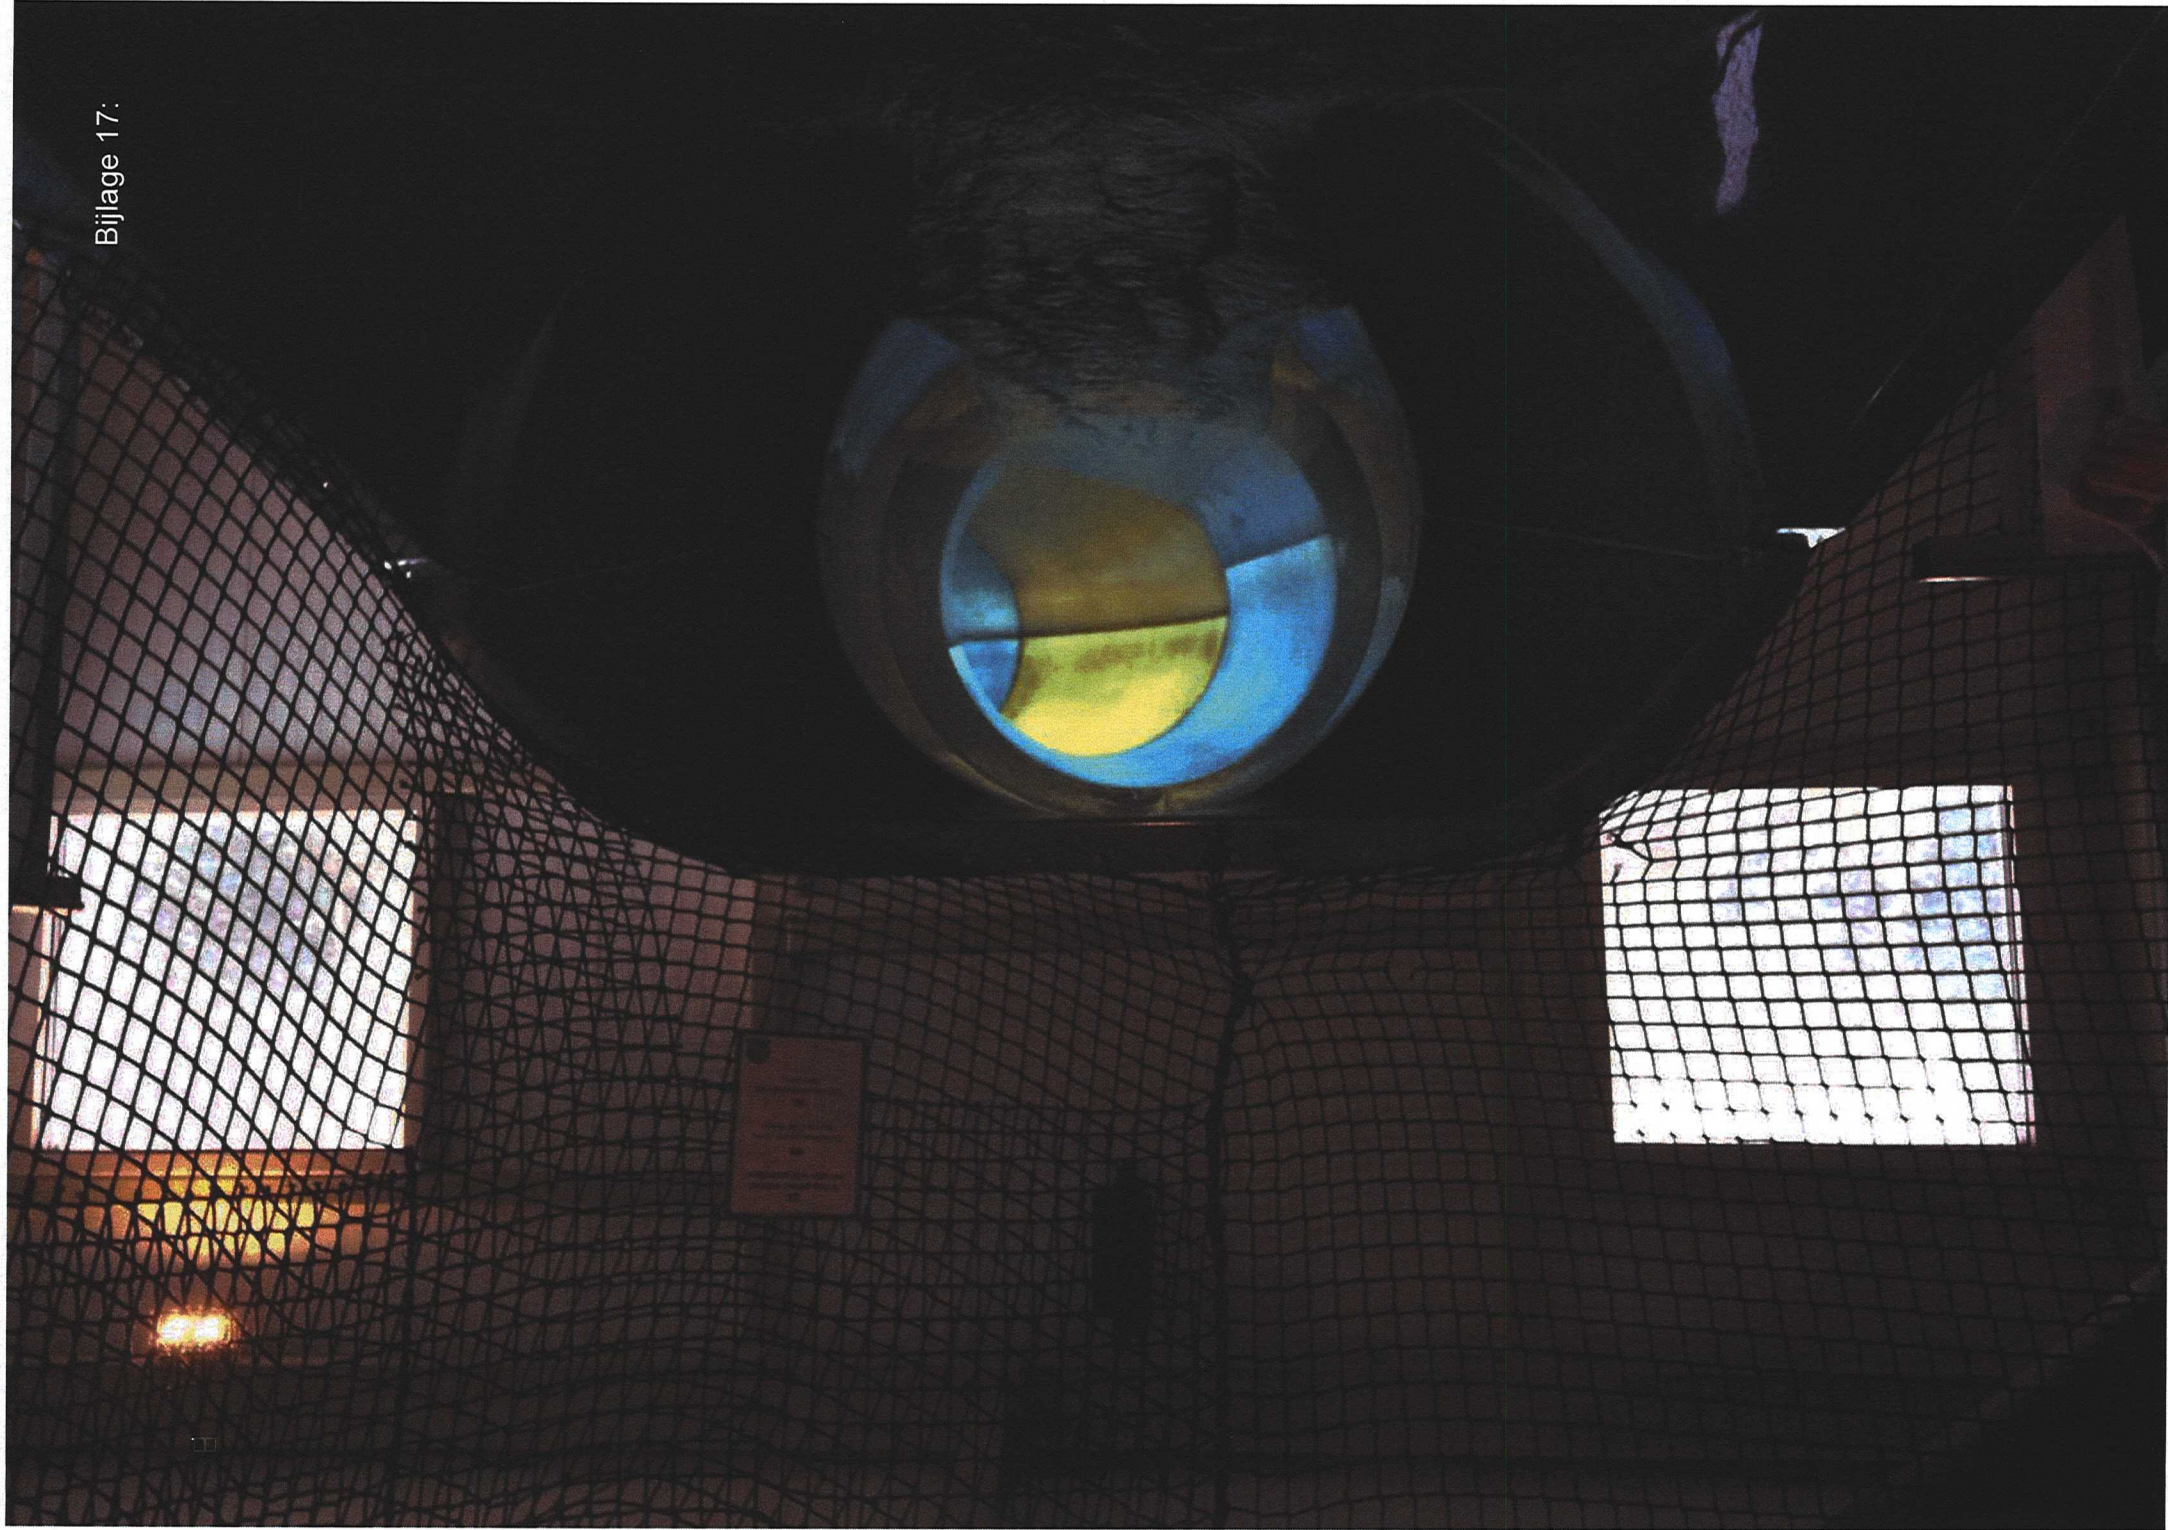
Bijlage 16:

Omdat de oranje lamp kapot is heeft men de instructie boven wat aangepast. Er hangt nu een instructie om pas te starten als de rode lamp gedoofd is.

U mag glijden wanneer  
het rode licht gedooft is
