De betreffende klacht over het trimvest wordt door de NVWA afgesloten met de conclusie: "De NVWA heeft geen technische tekortkomingen vastgesteld m.b.t. de koppeling van de inflatorslang op het trimvest".  
 Mijn dank voor uw soepele medewerking.

**TR-555 [REDACTED] ENGINEERING REPORT****From:** [REDACTED]**C/C:****Date:** 7/31/2020**Re:** Removal force characterization of [REDACTED] MP hose.

**Werkdocument klacht 820830.**Gebruiksaanwijzing, via internet:

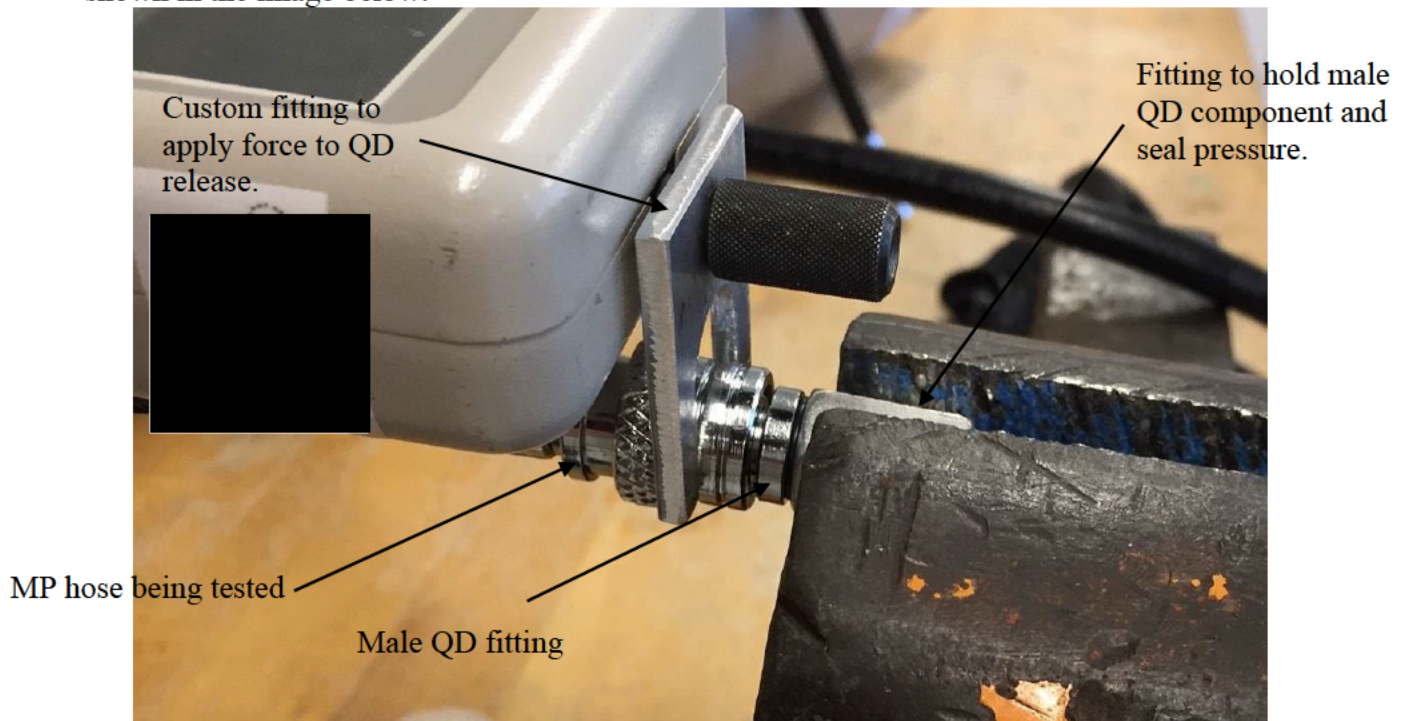
5. Removal force was measured using the Imada 0-220 force gauge on peak mode with custom fittings as shown in the image below.
