**Inspectie SZW**

Betreft arbeidsongeval d.d. 22 februari 2018

Datum 28 maart 2018  
Betreft Pilot ongevalsonderzoek

Datum 16 november 2018  
Betreft Pilot ongevalsonderzoek

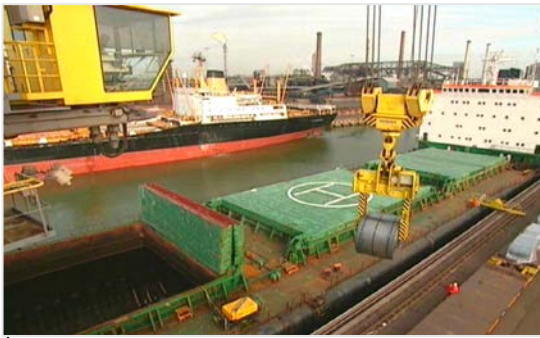
*In de buitenhaven van OSL van Tata Steel IJmuiden BV., worden door de werkeenheden OSL schepen geladen en gelost met stalen eindproducten (rollen, plakken, blikpakketten).*

*Figuur 1: Laden van rollen staal in het ruim*

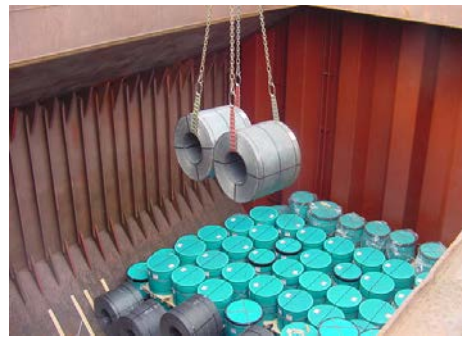
*Figuur 2: Laden van rollen staal in het ruim*

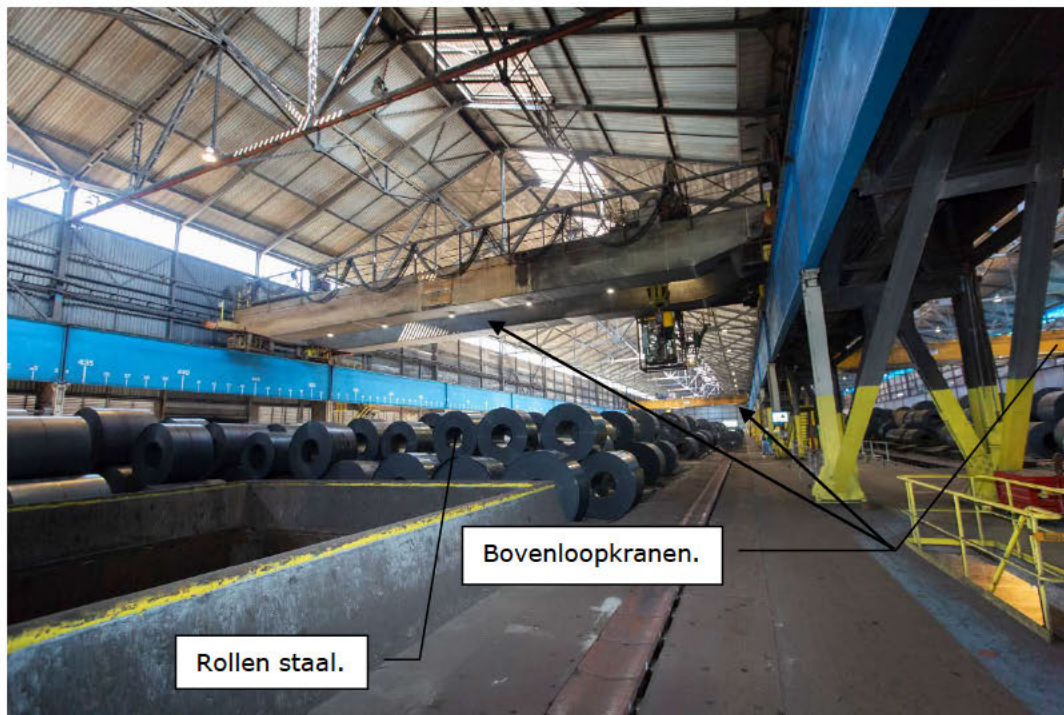
Foto 3: Overzichtsfoto Werkeenheid Warmband 2.

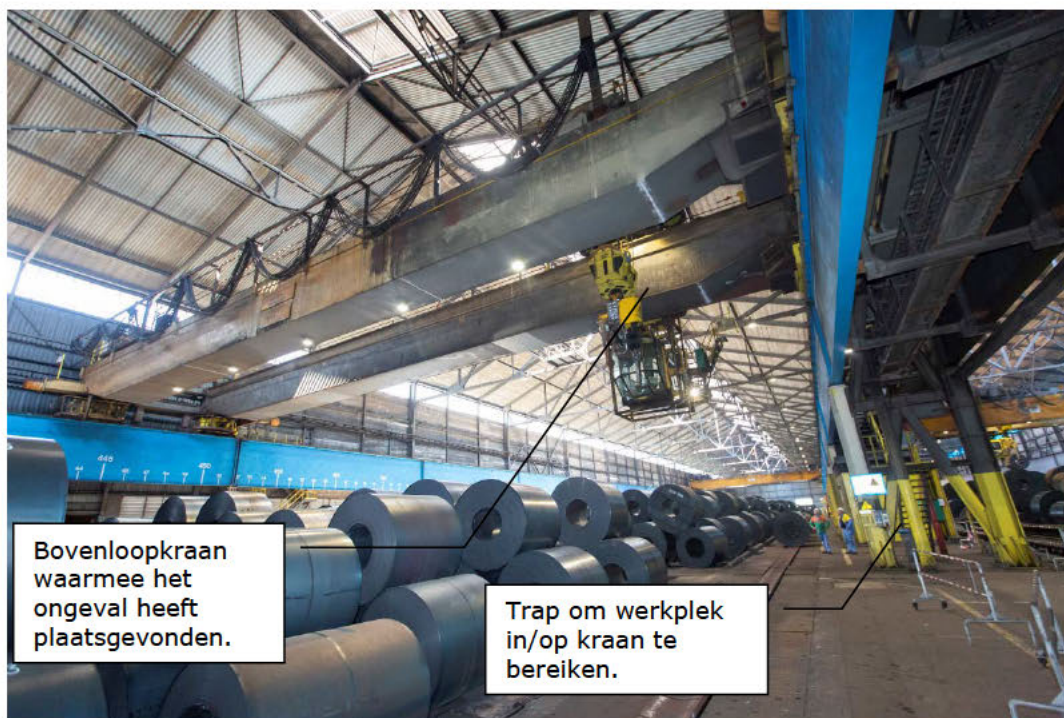
Foto 4: Overzichtsfoto Werkeenheid Warmband 2.

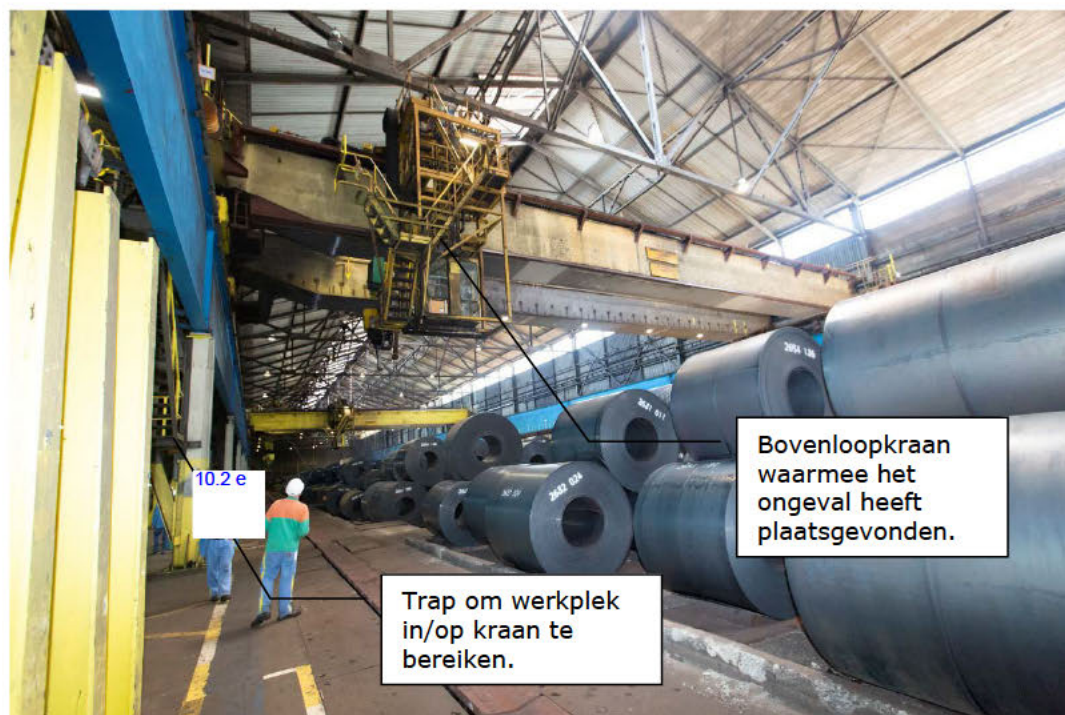
Foto 5: Zicht op andere zijde bovenloopkraan.

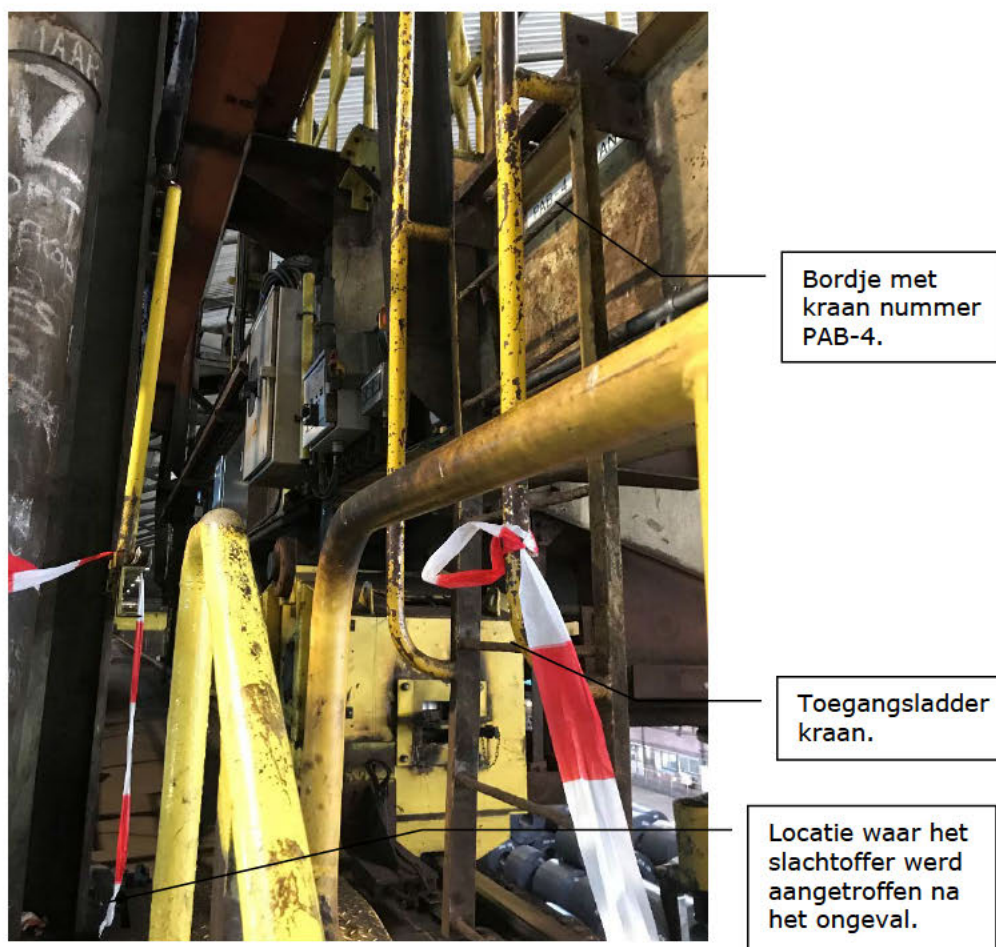
Foto 6: Zicht vanaf kraanbaan op toegang bovenloopkraan.

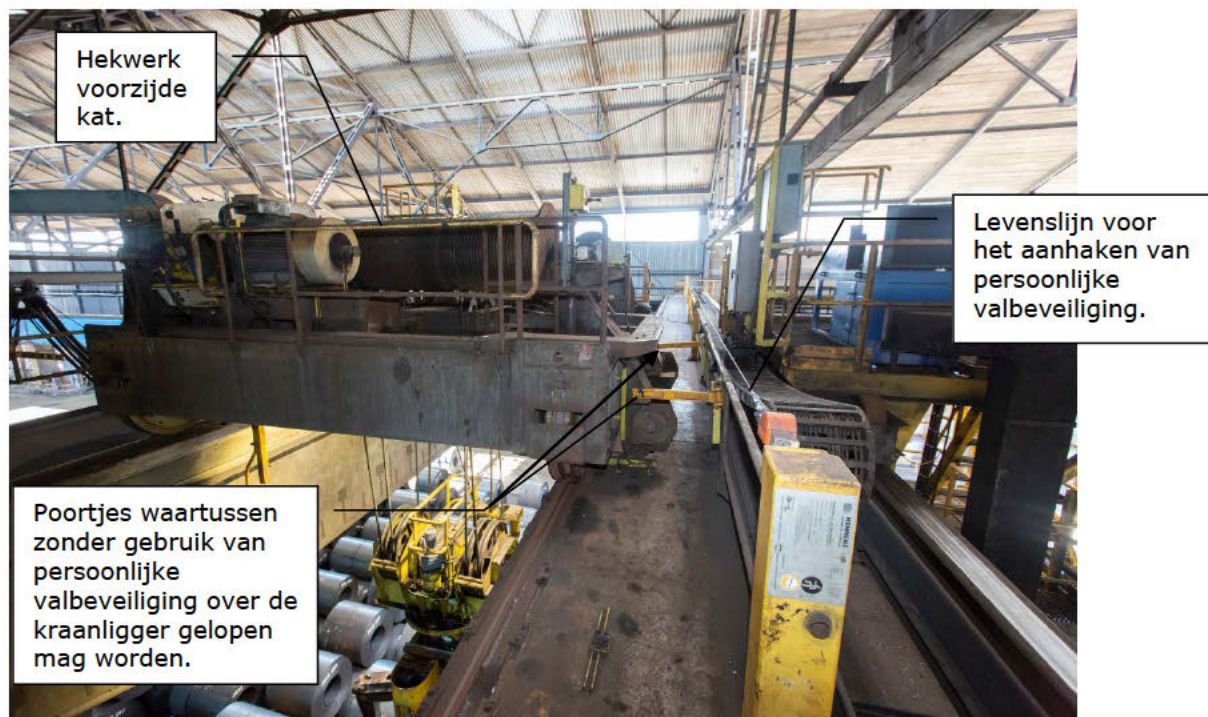
Foto 7: Zicht vanaf de kraanligger op de voorzijde van de kat.

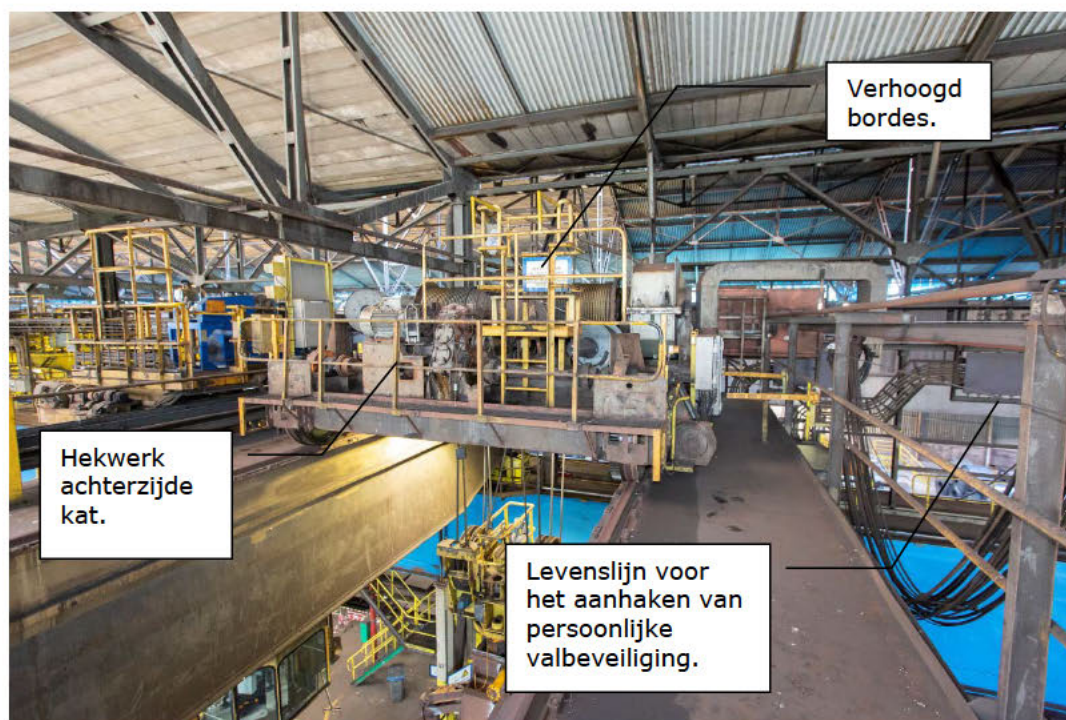
Foto 8: Zicht vanaf de kraanligger op de achterzijde van de kat.

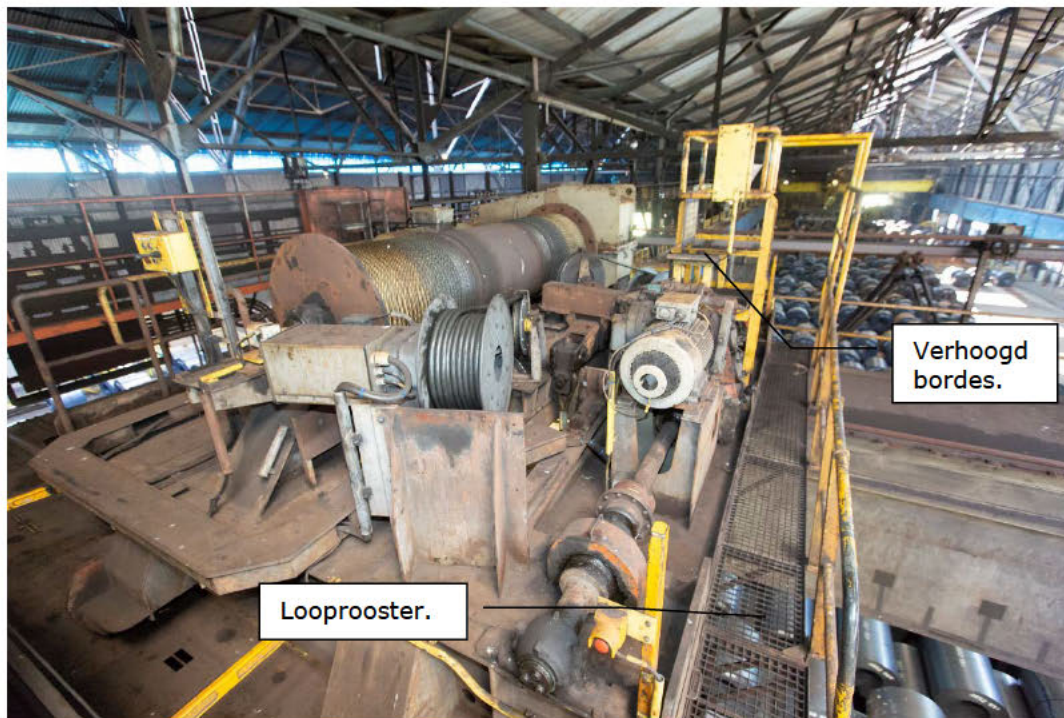
Foto 9: Overzichtsfoto werkgebied op kat.

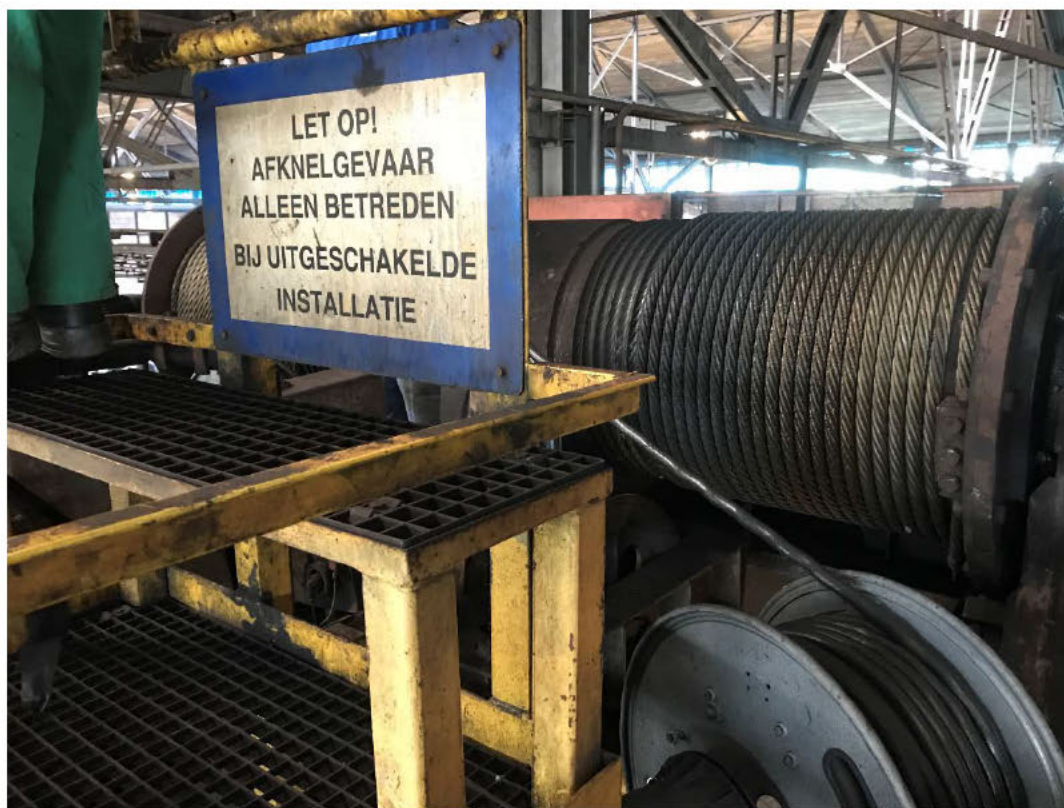
Foto 10: Waarschuwbord bij bordes op kat.

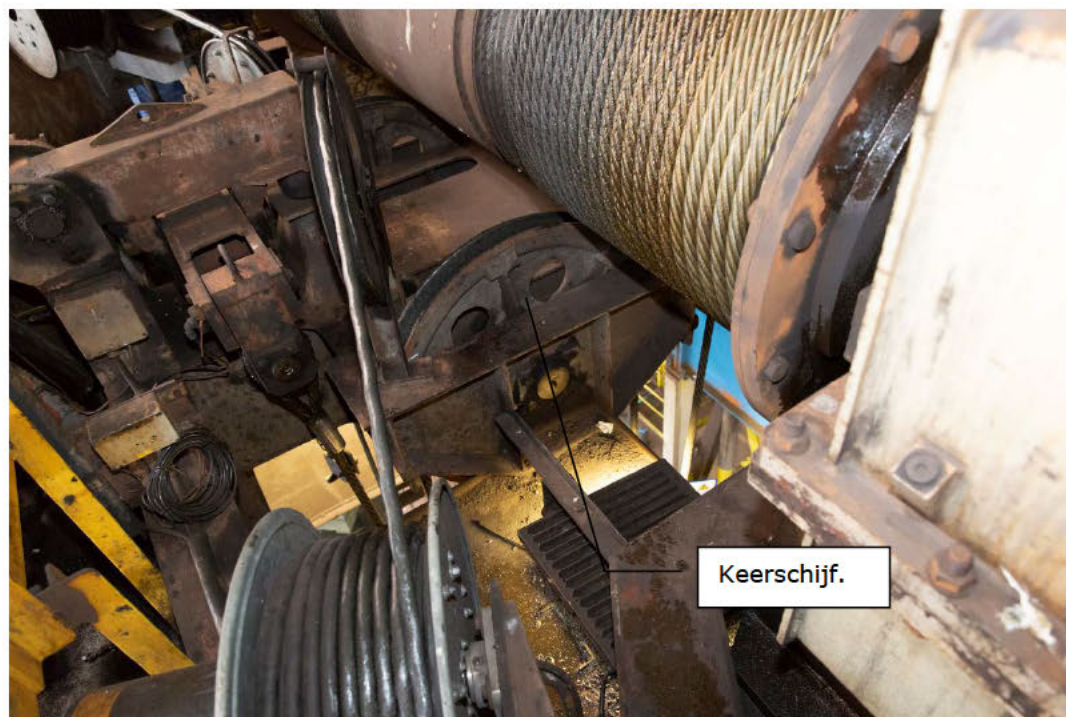
Foto 11: Aangewezen knelplaats

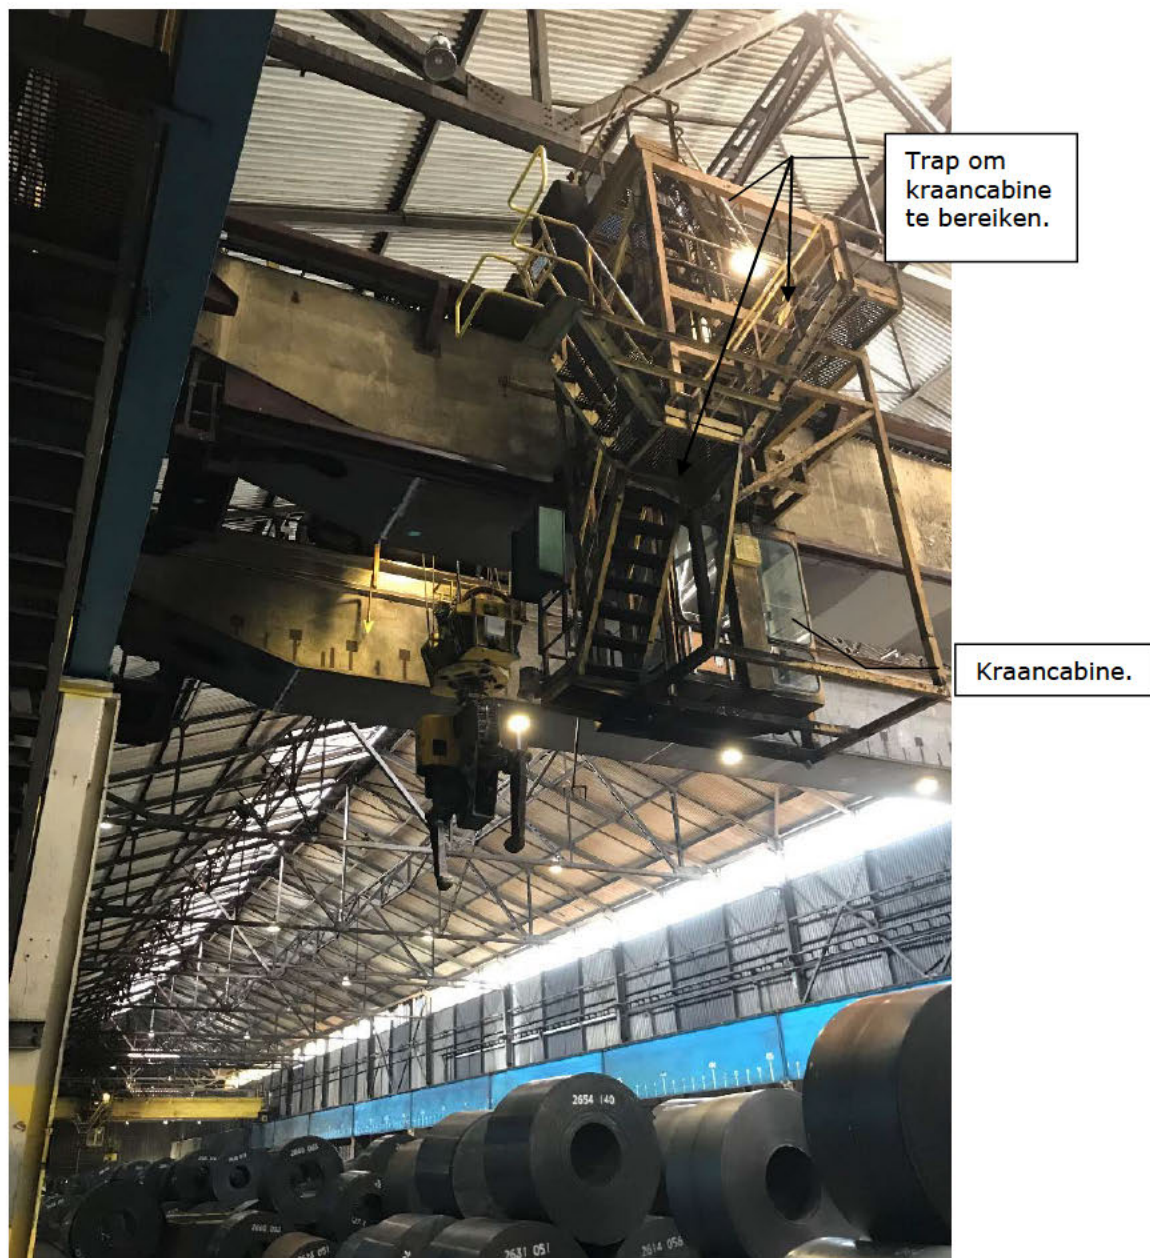
Foto 13: Zicht op kraancabine bovenloopkraan.

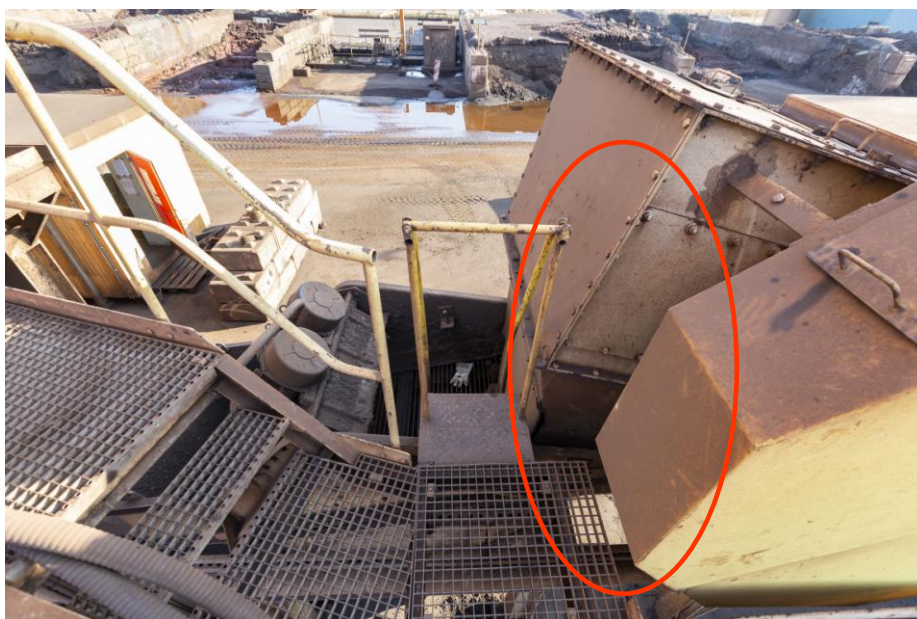
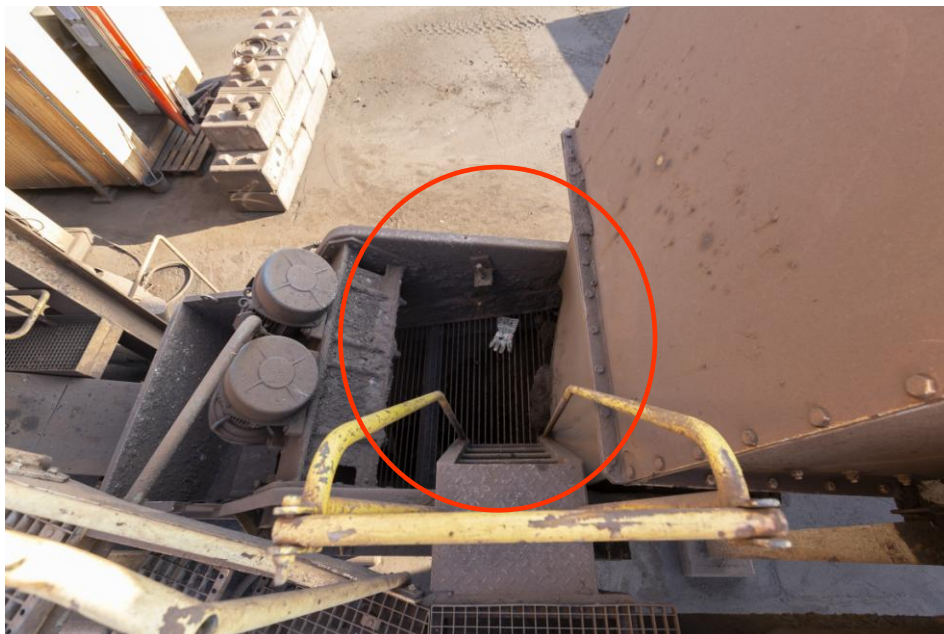
Valgevaar bij het werken op de trap of op de zeef voor het verwijderen van brokken door het ontbreken van een veilige werkvloer voor het uitvoeren van deze werkzaamheden.

De valhoogte bedraagt ongeveer 3 tot 4 meter
