| Lijnbaansgracht Amsterdam | | LYG1001 |
| Type | Kademuur | |
| Inleiding | <p>De gemeente Amsterdam, afdeling vastgoed, heeft Baars-CIPRO opdracht gegeven tot het uitvoeren van een kademuurinspectie van de kadeconstructie 'LYG1001' aan de Lijnbaansgracht voor de ingang van de Melkweg, conform offerte 19p012. De inspectie omvat het bepalen van de opbouw van de kadeconstructie inclusief de fundering, het uitvoeren van hout-indringingsmetingen en het nemen en analyseren van houtmonsters.</p> <p>De voorliggende rapportage beschrijft de bevindingen van deze kadeinspectie.</p> | |

| LYG1001 | Bijlage I Inspectietekening |

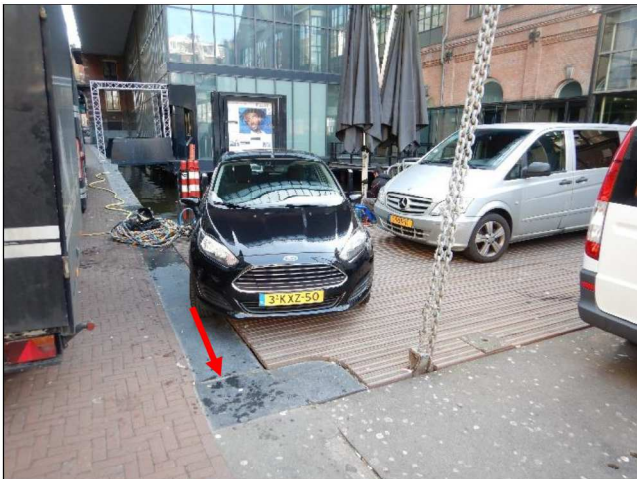
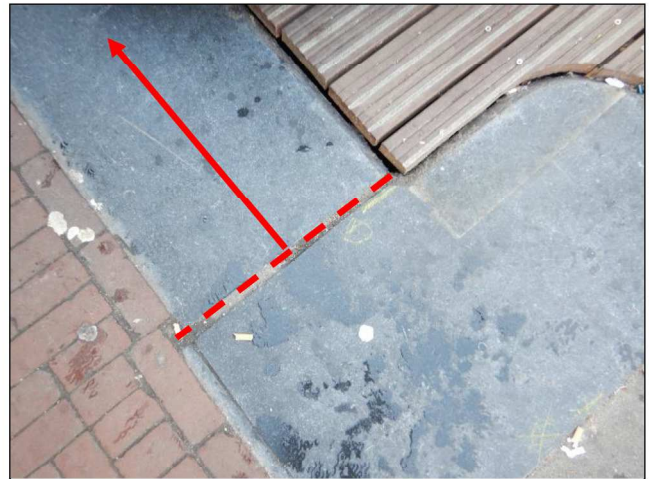
| Lijnbaansgracht Amsterdam | | LYG1001 |
|---|---|---|
| Bevindingen | <p>Het nulpunt is gekozen op de overgang van de ophaalbrug voor de Melkweg naar de kademuurconstructie, zie foto's 3 &amp; 4.</p> <p>Deksloof:</p> <ul style="list-style-type: none"><li>De deksloof is opgebouwd uit hardstenen elementen.</li><li>Er bevindt zich een hoogteverschil in de deksloof/kademuurconstructie, oplopend richting het oosten. Deze "slope" loopt vanaf 9,20 m tot 18,40 m t.o.v. het 0-punt waarbij een hoogteverschil is gemeten van ca. 46 cm.</li><li>Geen bijzonderheden waargenomen.</li></ul> | |

Foto 3: 0-punt (1).

Foto 4: 0-punt (2).

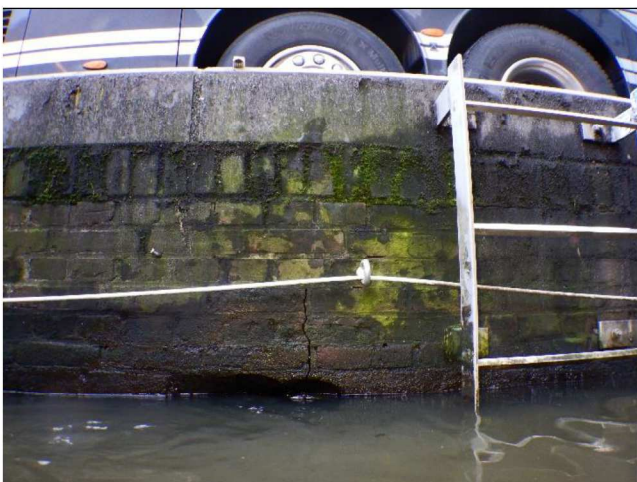
Foto 5: Scheur in metselwerk (1).

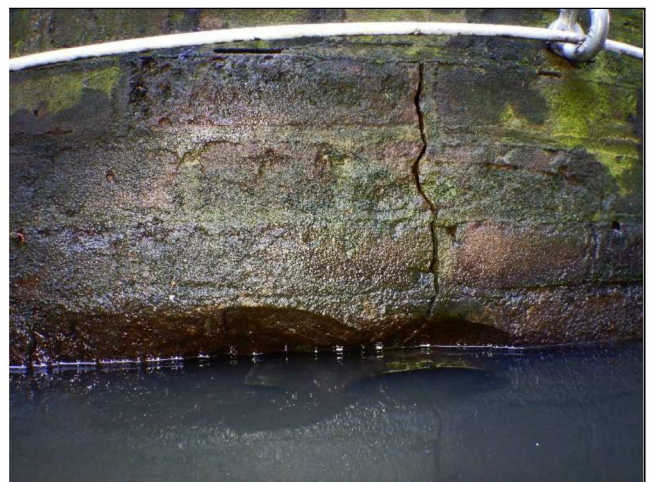
Foto 6: Scheur in metselwerk (2).

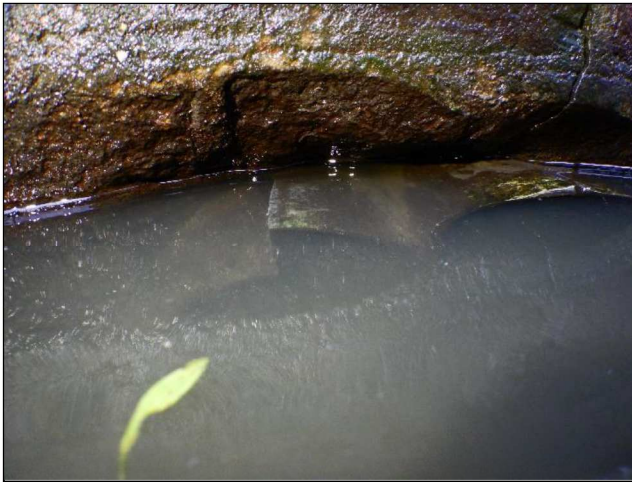
Foto 7: Scheur in metselwerk (3) en scheur in doorvoer.

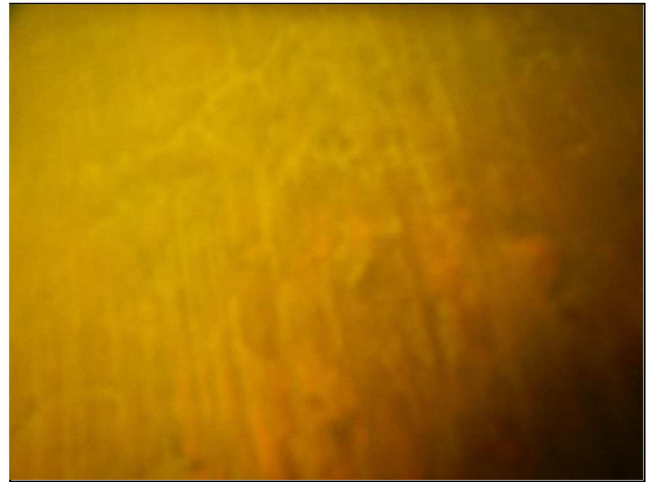
Foto 8: Kesp (1).

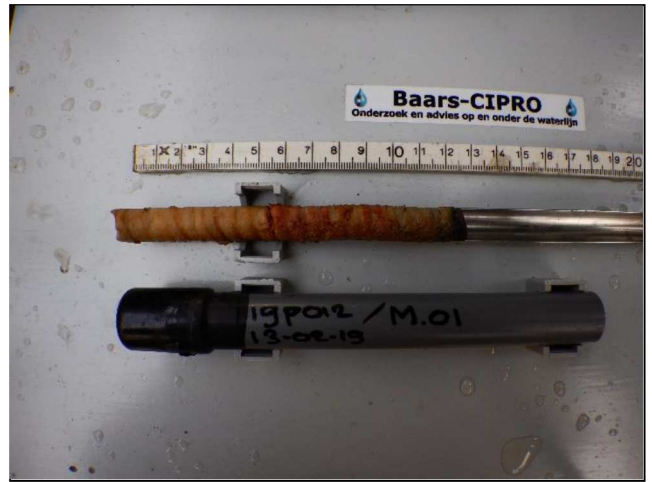
Foto 10: Houtmonster 1.

De buitenste 50 mm van het monster was totaal verwoest. Hierna was 23 mm ernstig aangetast door bacteriën van het erosietype (EB), gevolgd door 12 mm matige EB-aantasting. De rest van het monster was weinig aangetast door erosiebacteriën.

| Aanbevelingen | <p>Het is aan te raden de volgende maatregelen te nemen:</p> <ul style="list-style-type: none"><li>• De restlevensduur en -sterkte van de constructie rekenkundig bepalen.</li></ul> |

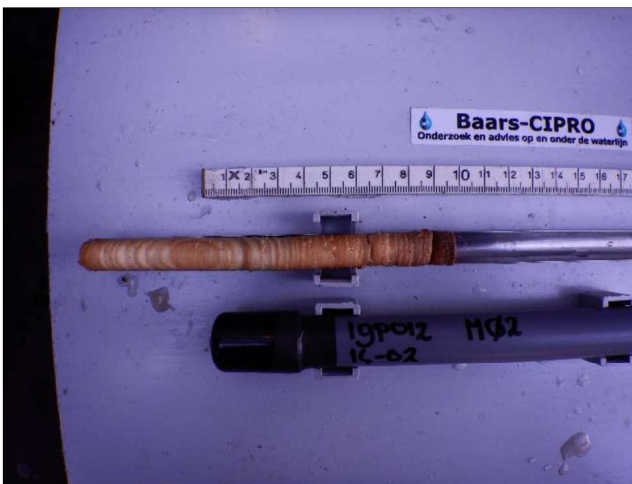
Foto 11: Houtmonster 2.

Het monster was in de buitenste 25 mm totaal verwoest. Hierna was 8 mm ernstig aangetast door bacteriën van het erosietype (EB), gevolgd door 7 mm matige en 15 mm weinig EB-aantasting. De rest van het monster was vrij van aantasting.

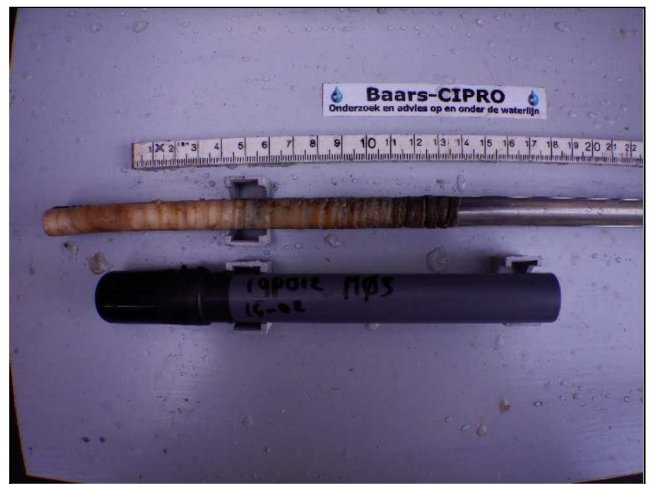
Foto 12: Houtmonster 3.

De buitenste 37 mm van het monster was totaal verwoest. Hierna was 30 mm van het monster ernstig aangetast door bacteriën van het erosietype (EB), gevolgd door 5 mm matige en 5 mm weinig aantasting. De rest van het monster was vrij van aantasting.
