## Beschrijving, waardering en kernwaarden van kapel en klooster van het Sint Nicolaascomplex, Prinses Irenestraat 19

Datum: 5 september 2019

Gemeentelijk monument

Objectnummer: 222313

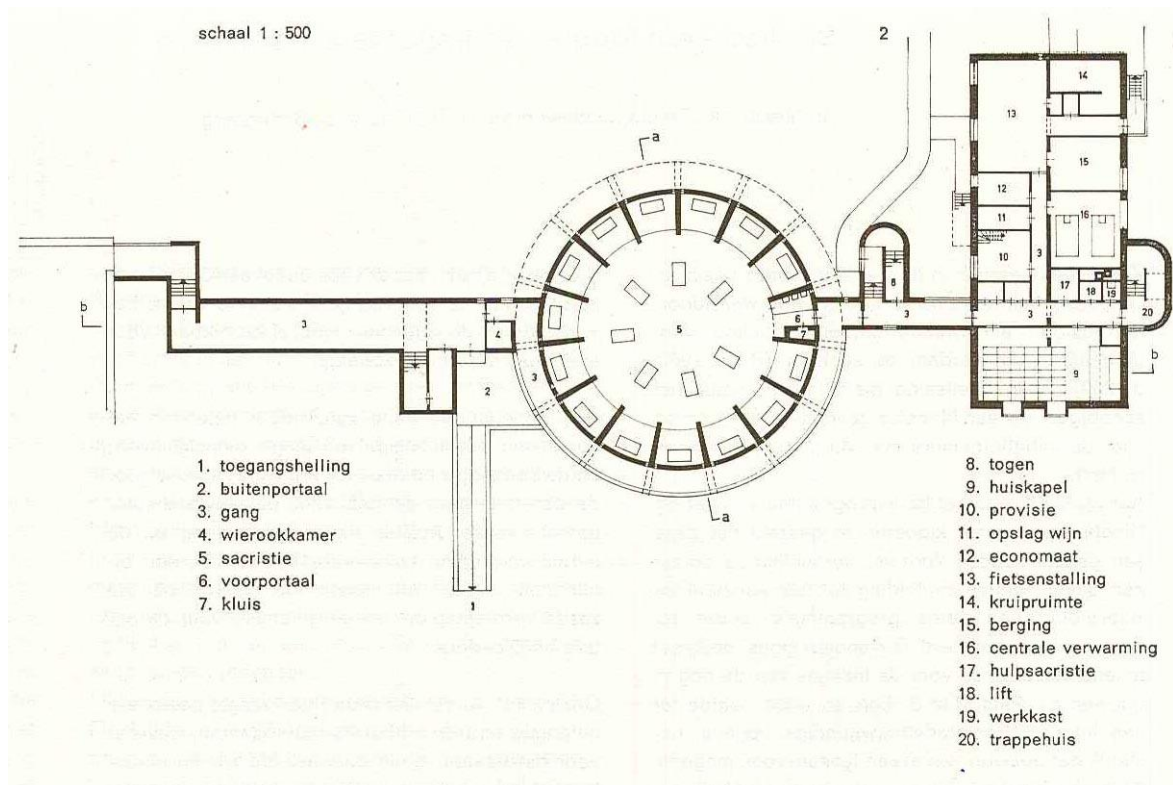
*Sint Nicolaaskapel (links) en klooster, plattegrond begane grond (Bouwkundig Weekblad 1962, 98)*

Kapel (thans restaurant en expositieruimte) op cirkelvormige grondslag, enigszins verdiept aangelegd en opgebouwd uit twee bouwlagen onder plat dak met centraal geplaatste lichtkoepel. Aan de westzijde bevindt zich een uitbouw ('portaalgebouw') van twee bouwlagen op rechthoekige grondslag met trappenhuis en nevenruimten. Aan de oostzijde is een eenlaagse verbindingsgang – met tweede trappenhuis –, naar het voormalige klooster.

De hoofdstructuur met aan de oostzijde de trap en kleine vertrekken, de middengang die voor de ontsluiting zorgt en de grote vertrekken aan de westzijde is nog grotendeels intact. De indeling van de verschillende verdiepingen is, met uitzondering van de zesde verdieping, in de loop der tijd sterk gewijzigd.

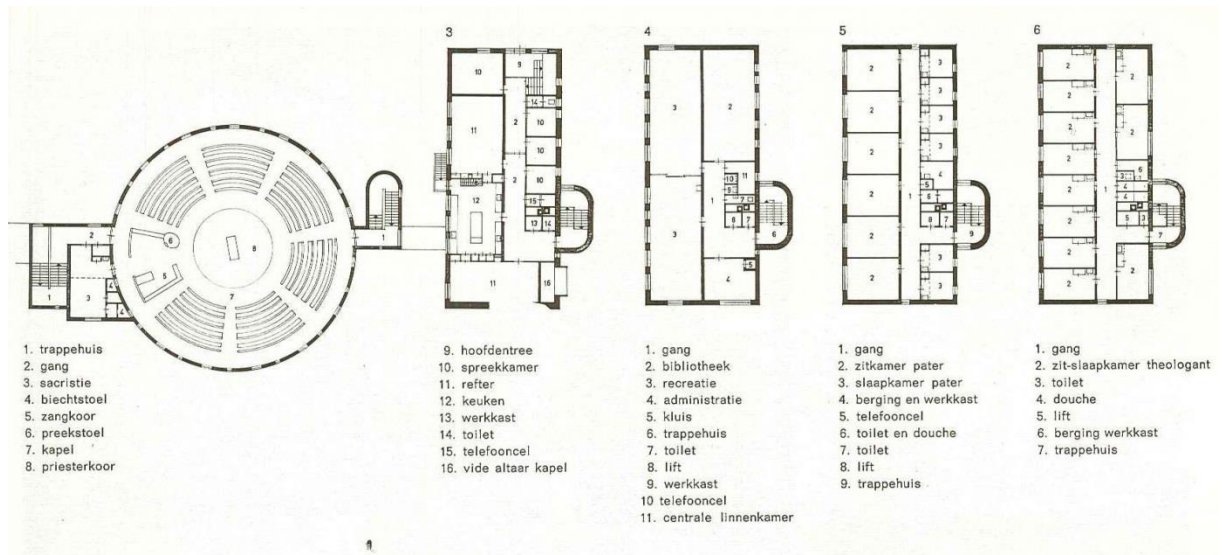
*Sint Nicolaaskapel (links) en klooster, plattegrond verdieping(en) (Bouwkundig Weekblad 1962, 99)*

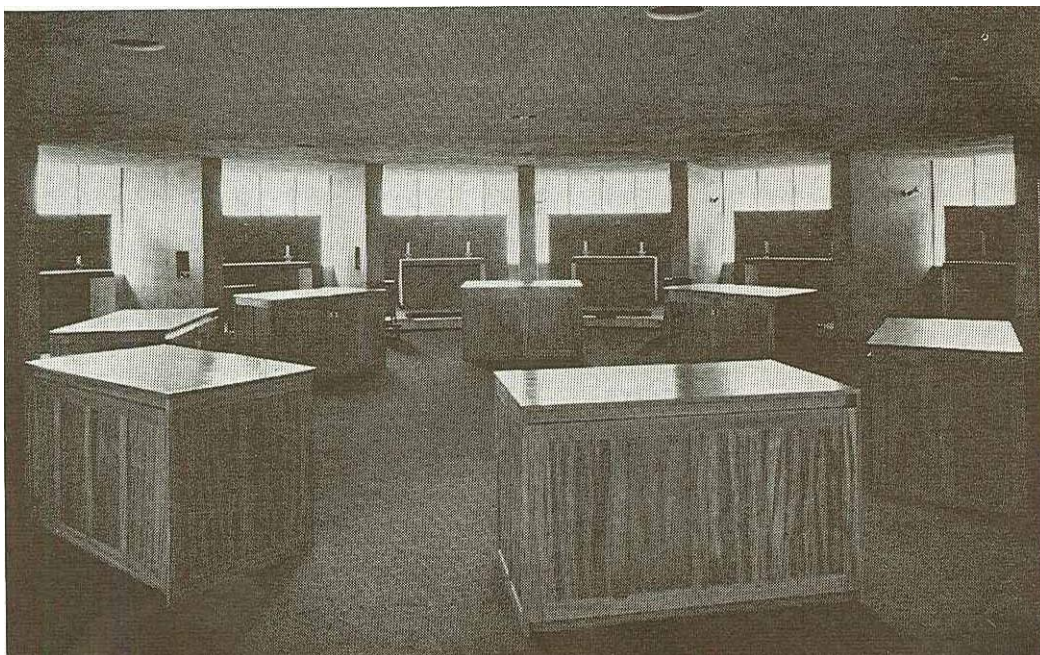
*Sint Nicolaaskapel, begane grond met altaarnissen (Bouwkundig Weekblad 1962, 100)*

- De centrale vorm van de kapel is uitzonderlijk voor de naoorlogse kerkbouw in Nederland;
- Wat indeling betreft is de ongedeelde ruimte boven en de in veertien nissen verdeelde ruimte, die ook een constructieve functie hebben, beneden van belang.

- Van de verbindingsgangen naar de overige gebouwen van het complex is alleen de verbinding met het klooster nog intact;
- Van de indeling van de benedenbouw is de indeling in nissen van belang. De bakstenen wand die de nissen van de omloop scheidde is verdwenen, waardoor de wisselwerking met buiten sterker is geworden;
- Aan de achterzijde zijn de oorspronkelijke vensters nog aanwezig;
- In de eigenlijke kapelruimte is de serene sfeer die oproepen wordt door het bovenlicht in het naar het midden toe hellende dak en het licht dat door de diepliggende vensters in de buitenwand binnenvalt, van hoge kwaliteit. De lantaarn die over de centrale opening is geplaatst verwijst naar belangrijke historisch voorbeelden uit de renaissance.

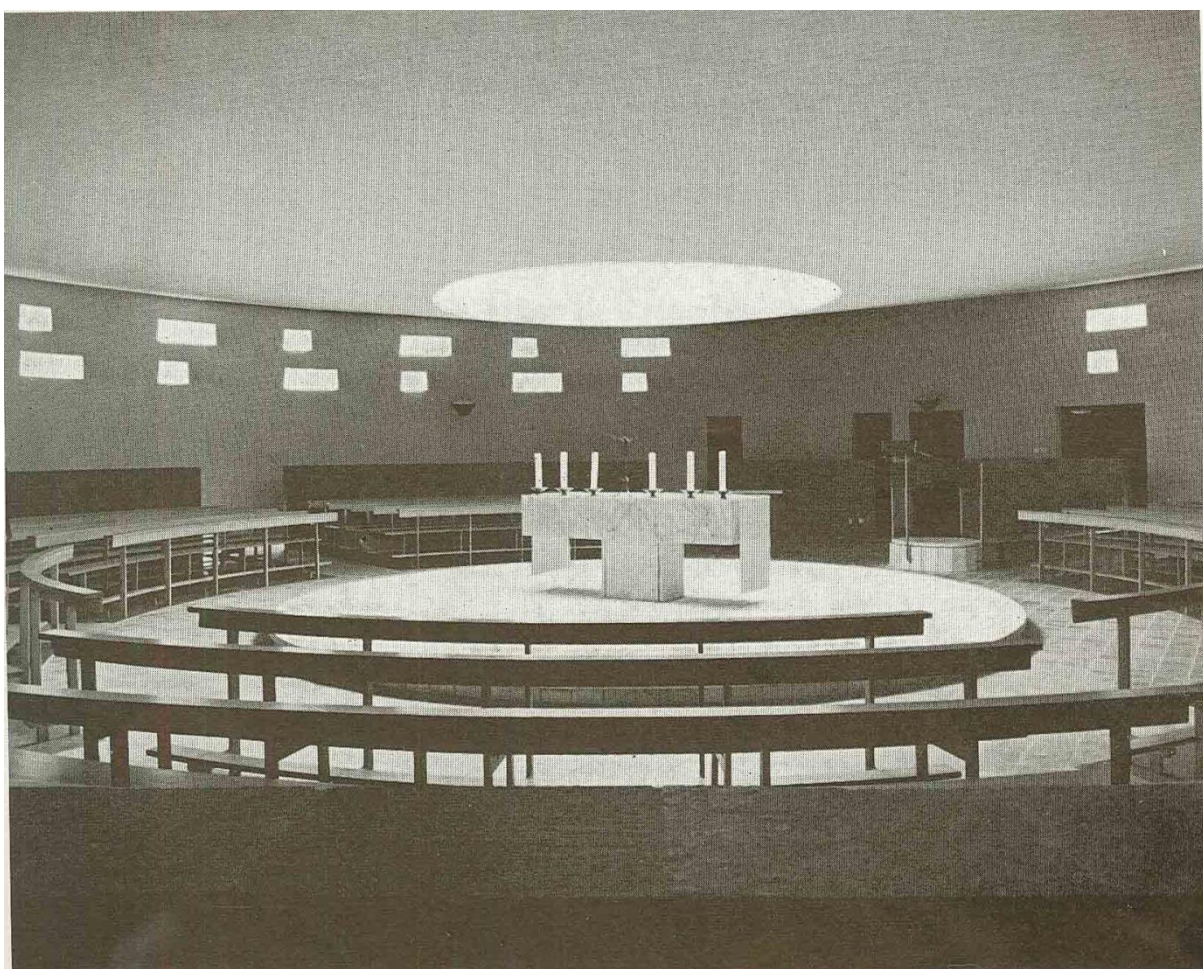
*Sint Nicolaaskapel, verdieping, kapel (Bouwkundig Weekblad 1962, 100)*
