## Geotechnisch onderzoek aan de Wilhelminakade 78 te Waddinxveen

**Betreft** Resultaten geotechnisch onderzoek

**Documentnummer** 06P002586-RG-01

**Datum rapport** : 17 juni 2016

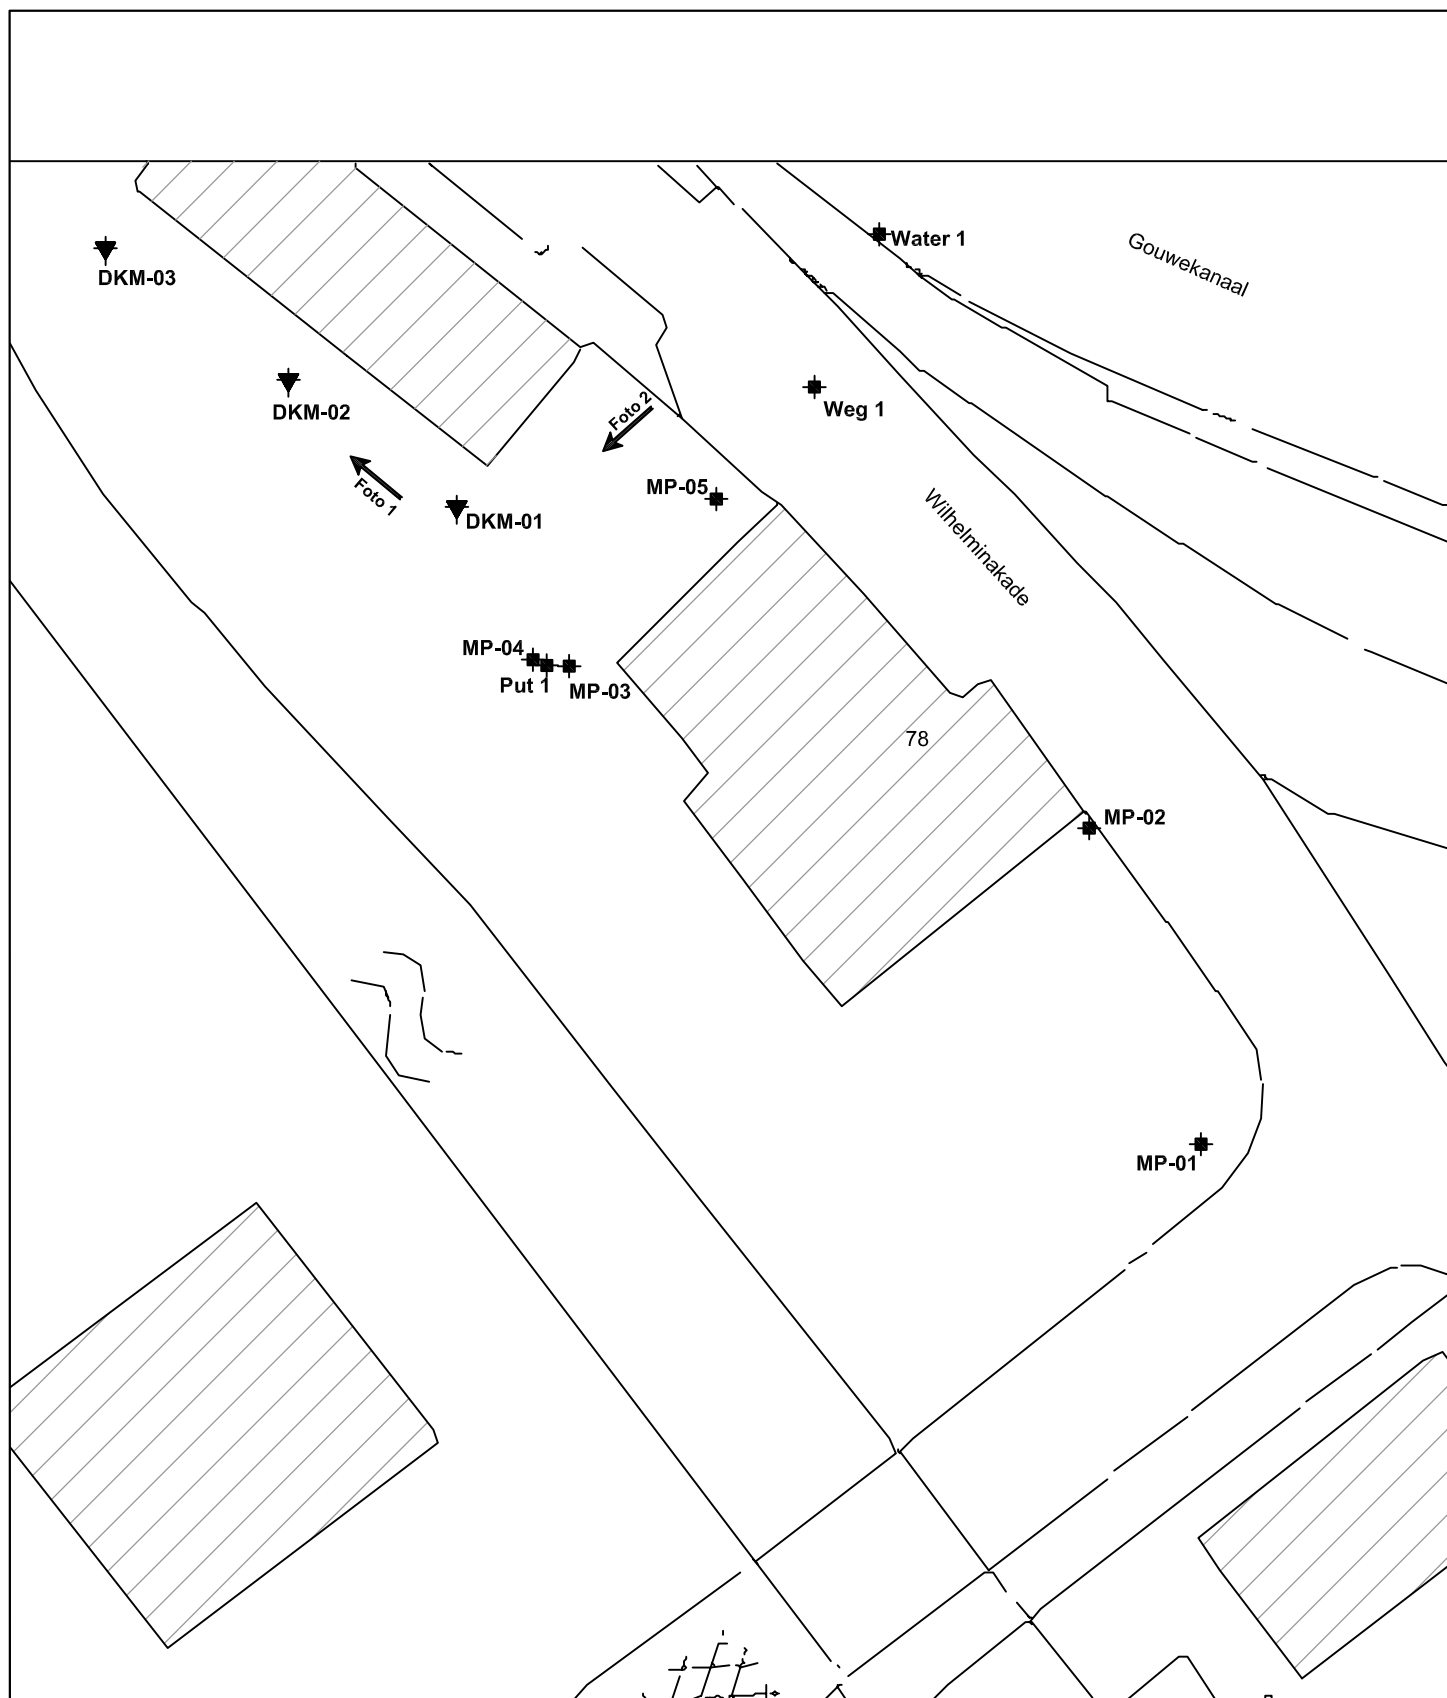
**SIT-01**

**Situatietekening**

Voor de grafieken van de sonderingen wordt verwezen naar bijlage C; de locatie van de sondeerpunten is aangegeven op de situatietekening SIT-01, toegevoegd onder bijlage A. Voor een verklaring van de op de tekening gebruikte tekens wordt verwezen naar de "Verklaring Codering" die onder bijlage E aan dit rapport is toegevoegd.

Er is een boring uitgevoerd. In het boorgat is naar de grondwaterstand gepeild. Voor het profiel van de boring wordt verwezen naar bijlage D; de locatie van het boorpunt is aangegeven op de situatietekening SIT-01, toegevoegd onder bijlage A. Voor een verklaring van de op de tekening en de boorprofielen gebruikte tekens wordt verwezen naar de "Verklaring Codering" die onder bijlage E aan dit rapport is toegevoegd.

Tijdens de uitvoering van het veldwerk zijn enkele foto's gemaakt. Voor de foto's en een tekening waarop met pijlen is aangegeven vanuit welke positie en in welke richting de foto's zijn gemaakt wordt verwezen naar bijlage A.

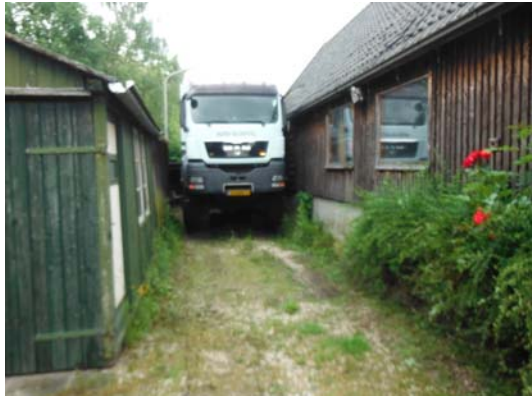
1. Locatie DKM-03

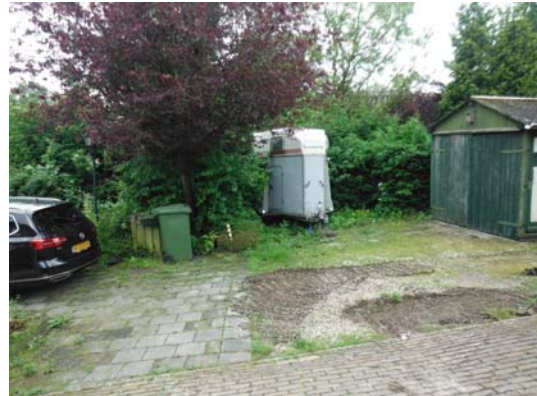
2. Locatie DKM-01

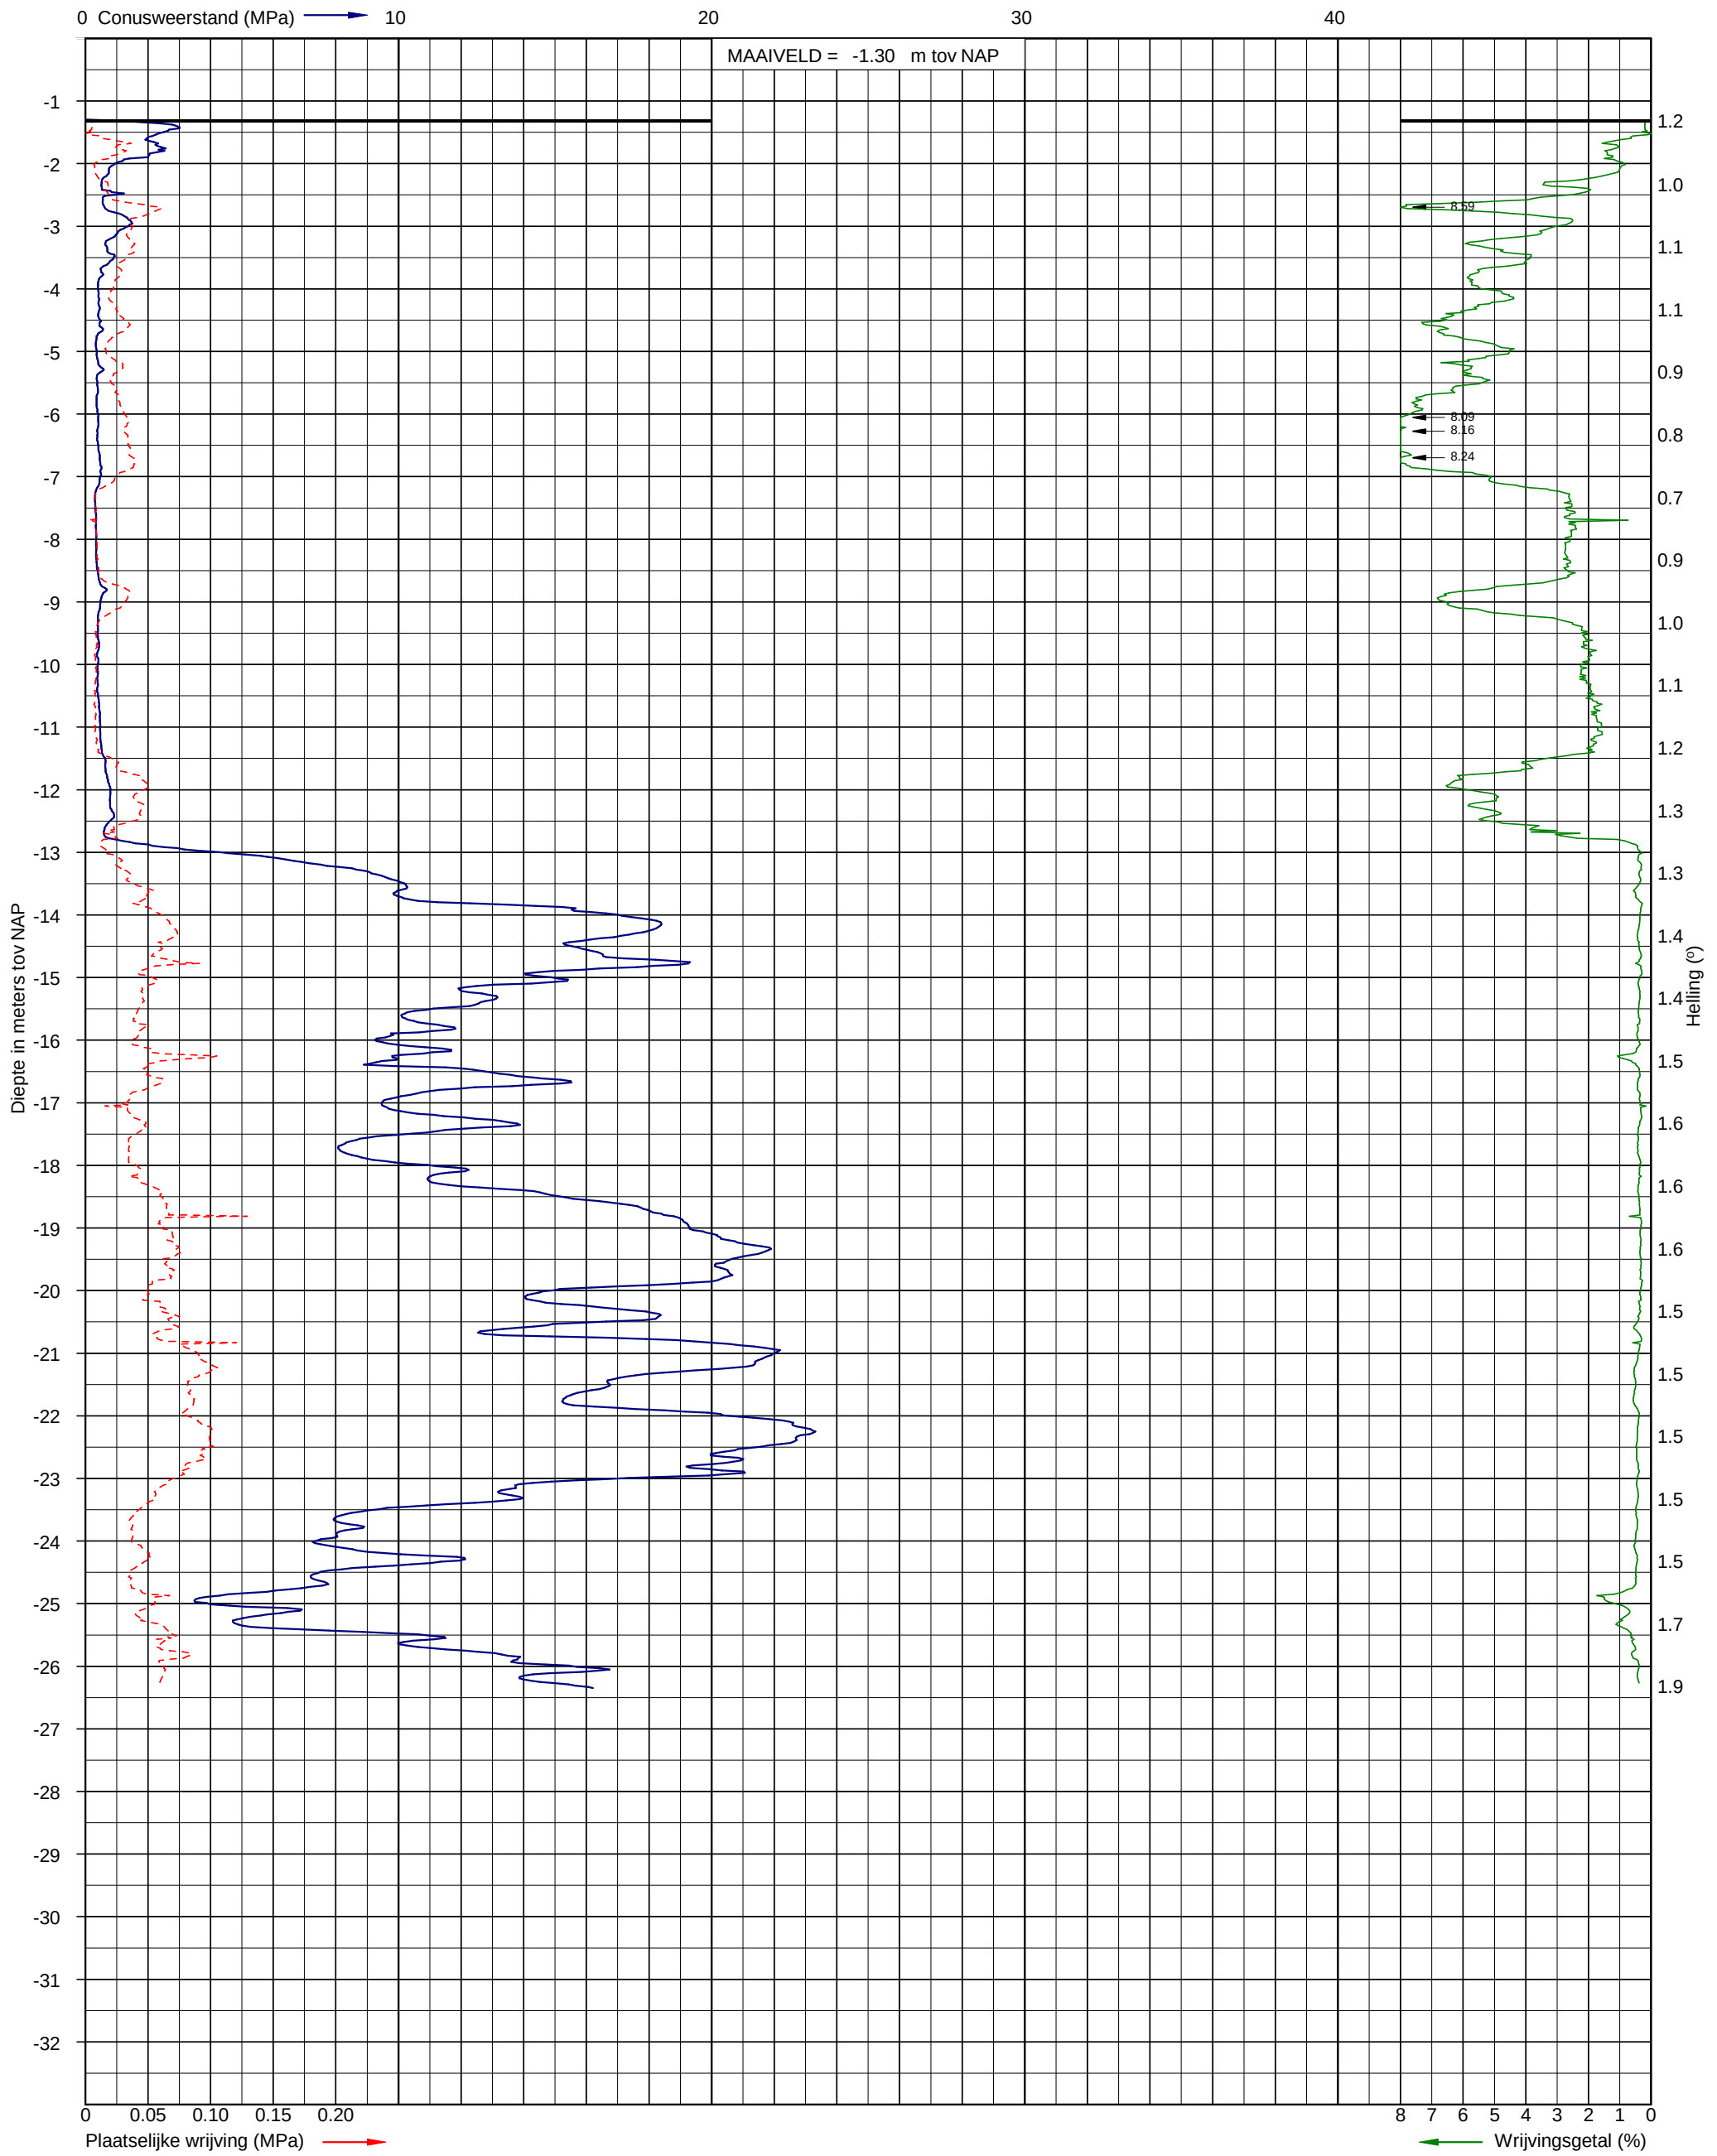
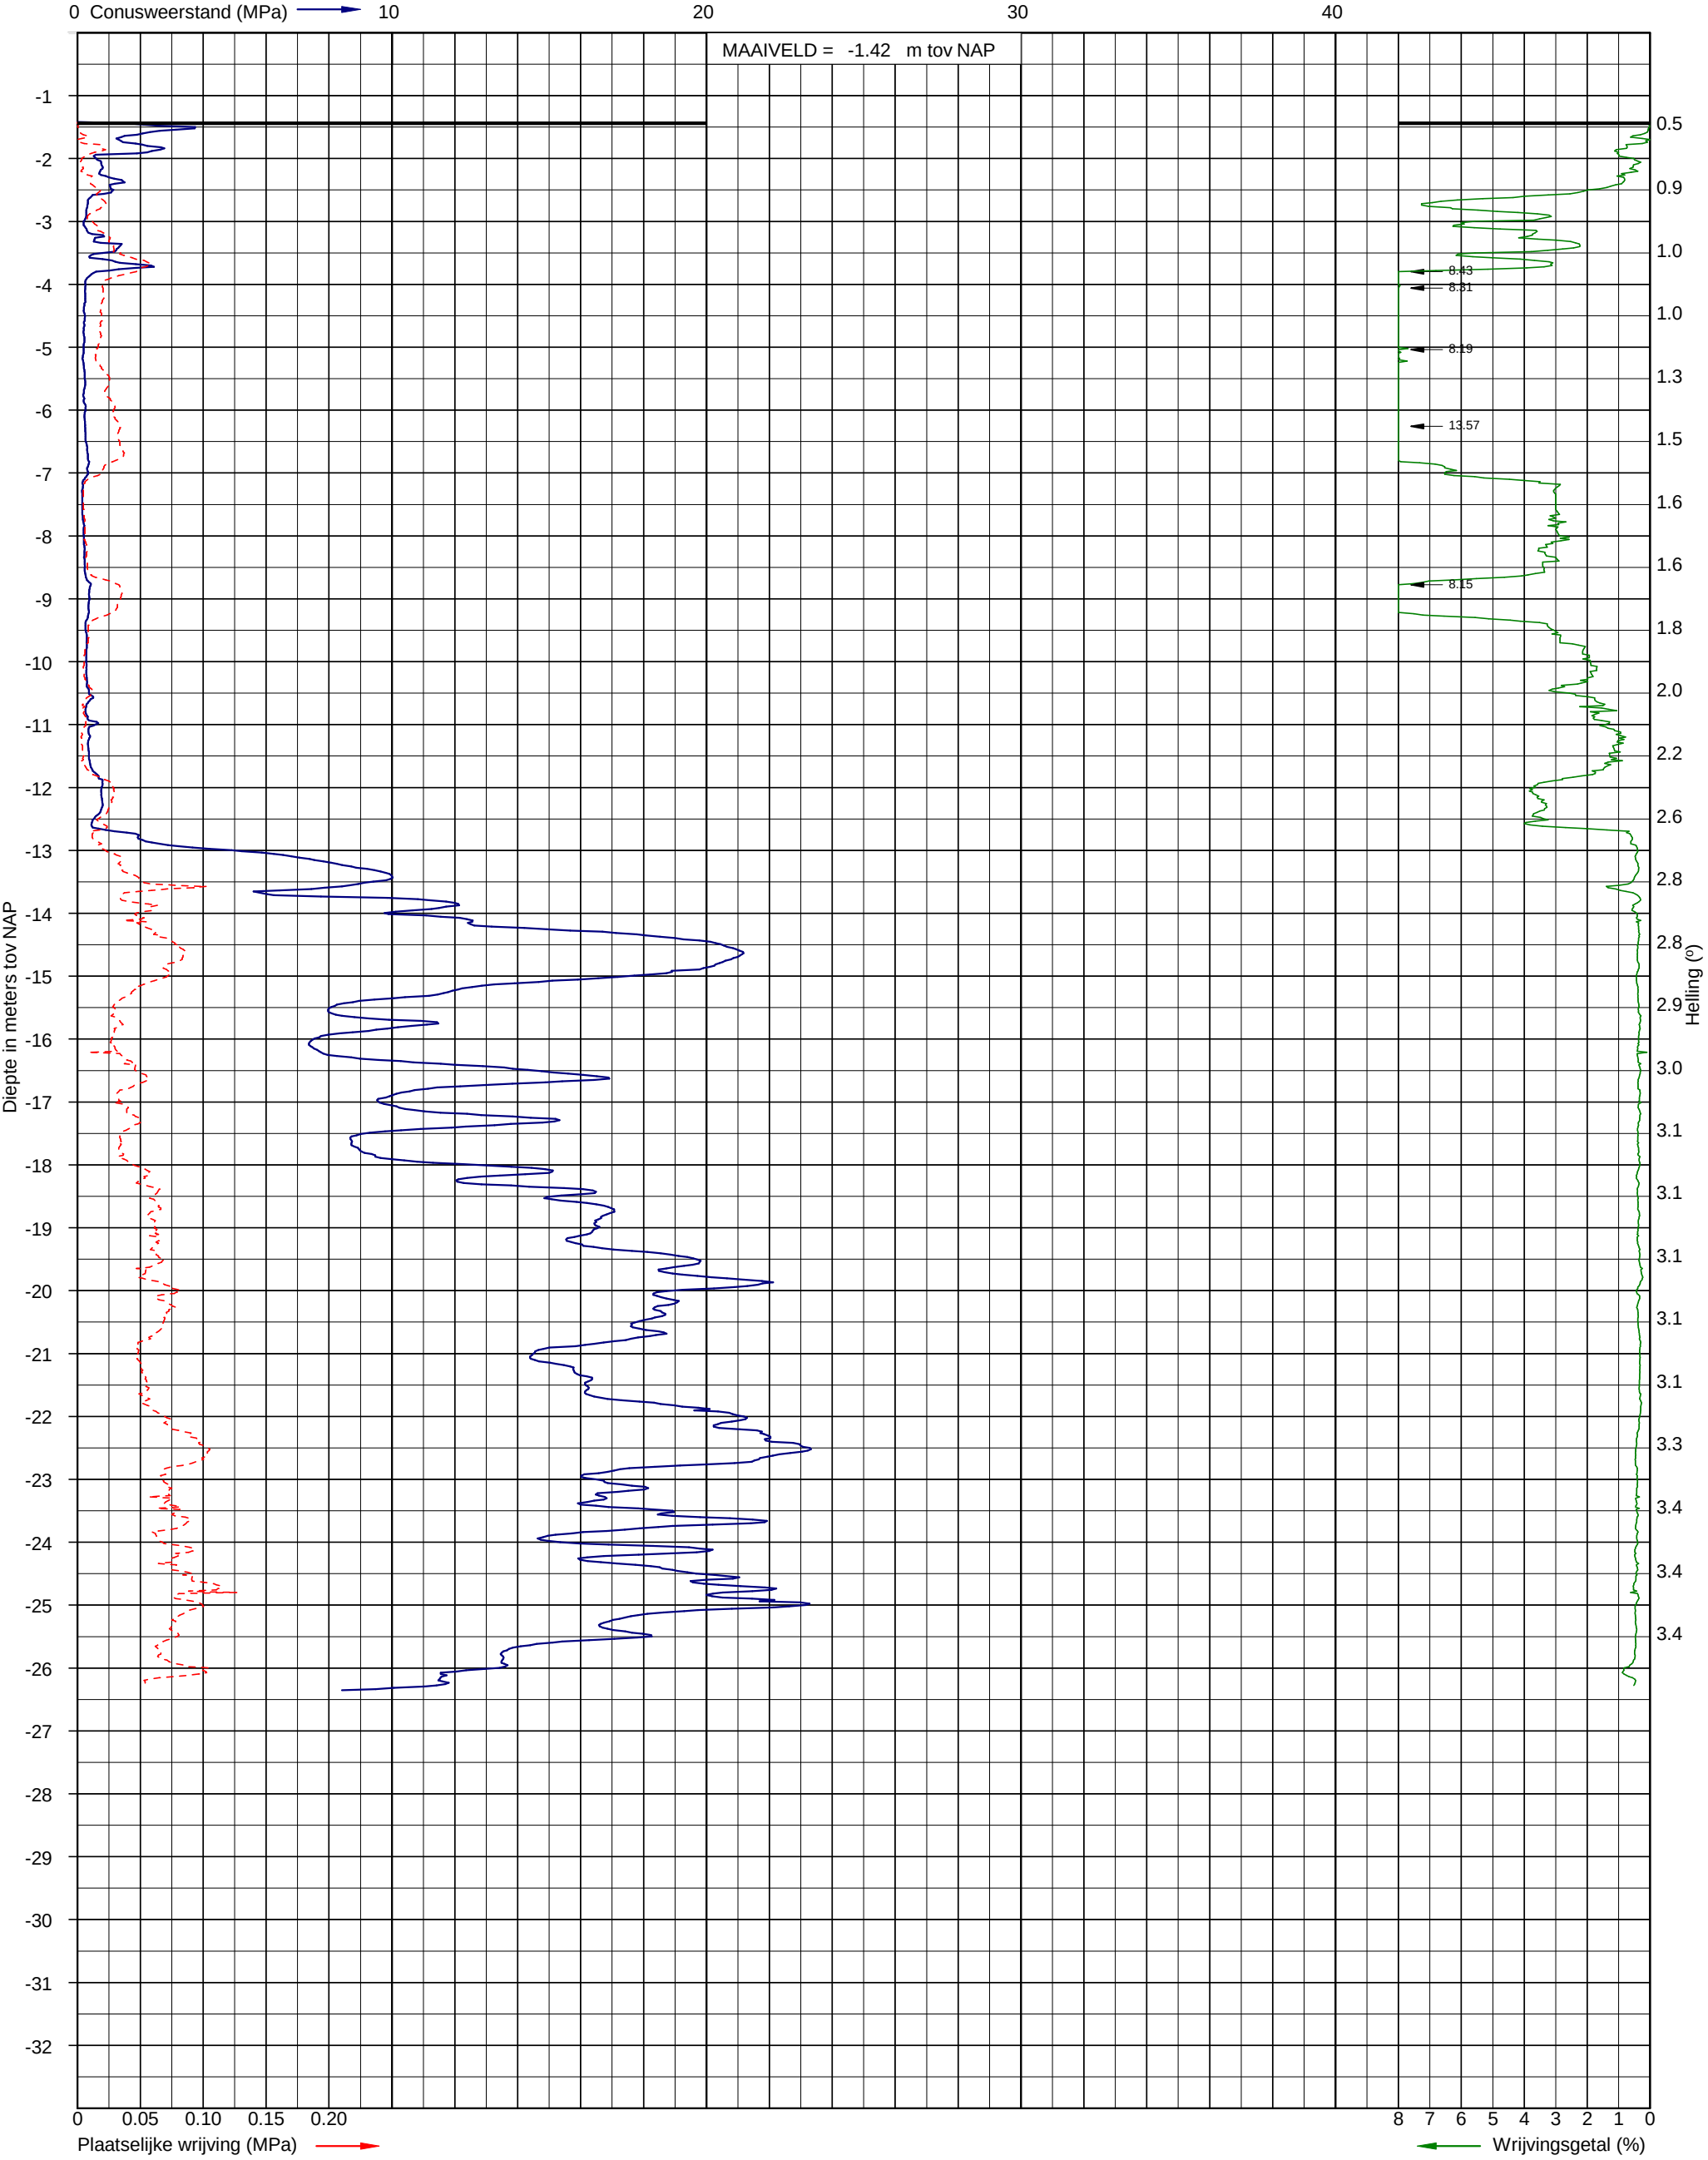
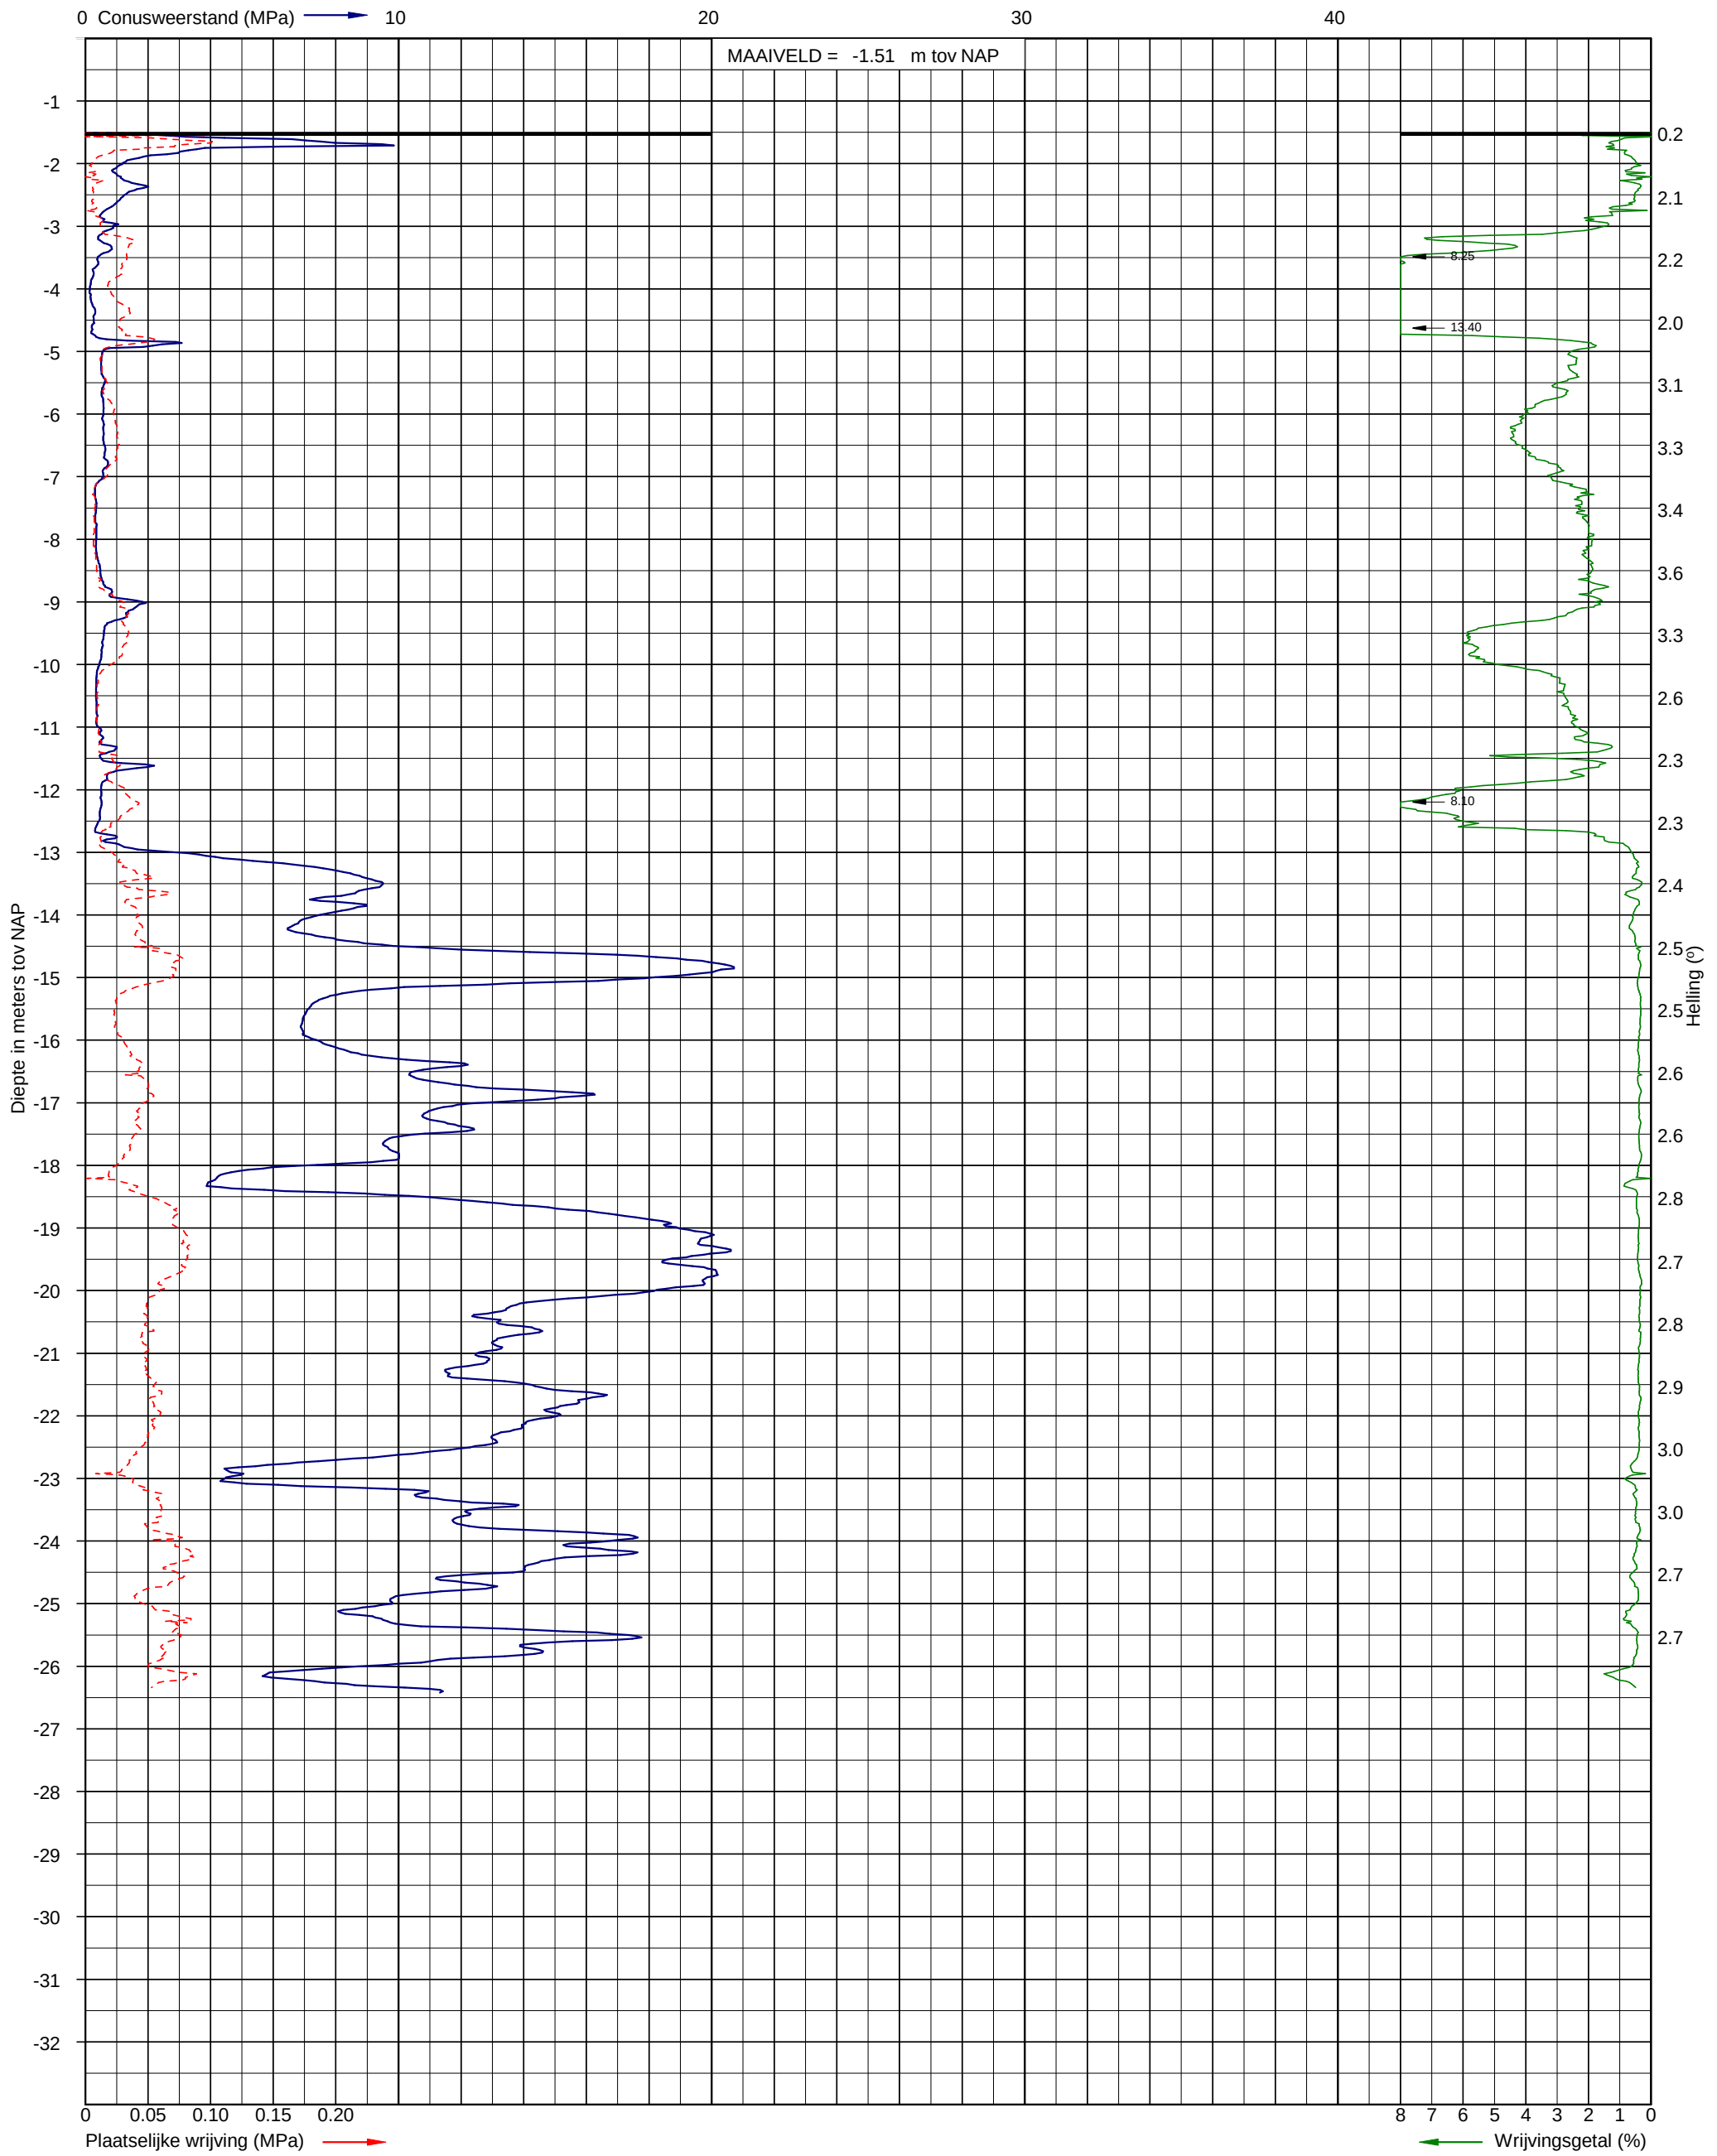
## Bijlage C

Er zijn 3 sonderingen gemaakt met een elektrische conus conform NEN-EN-ISO 22476-1. Bij de sonderingen is naast de conusweerstand tevens de plaatselijke wrijving gemeten en geregistreerd. De relatie tussen conusweerstand en plaatselijke wrijving, het wrijvingsgetal, geeft een indicatie van de verschillende grondsoorten onder het grondwatervniveau. De sonderingen zijn uitgevoerd door een sondeertruck.
