# rapport

van bevindingen

Relatie-nummer [redacted]  
Kamer van Koophandel nummer 34111949  
Aard van het feit Het onzorgvuldig uitvoeren van graafwerkzaamheden.  
Overtreden wetsartikel Artikel 2, tweede lid, van de Wion.

te Den Haag d.d. 10-11-2014

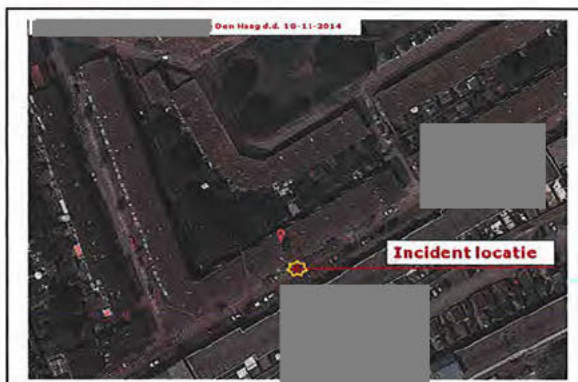
Figuur 1.

Situatie overzicht. Zie ook bijlage 1
