## Boeteoplegger SZW

### Boeterapport

| <b>Kenmerk</b> | 1816872/06 |
| <b>Korte omschrijving overtreding</b> | Tijdens werkzaamheden op een steigervloer die was aangebracht rondom een schip, bestond valgevaar van 6 meter, waarbij er geen doelmatig hekwerk, leuning of andere voorzieningen waren aangebracht om het valgevaar op de locatie van het ongeval tegen te gaan. |

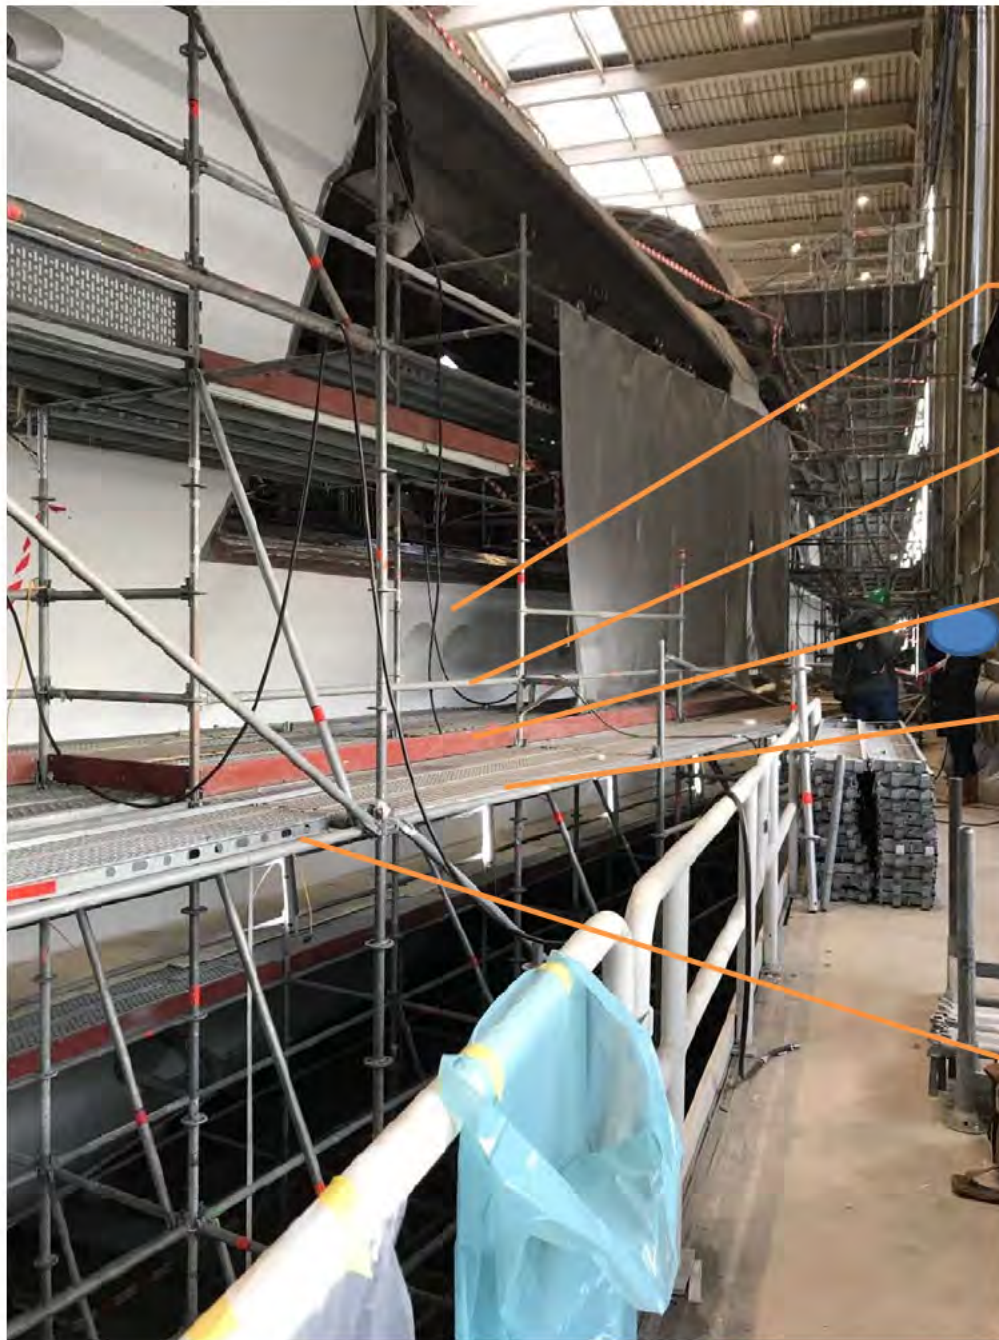
Foto 1. Overzichtsfoto van de steiger

Heupleuning  
van steiger  
ontbreekt.

Leuning  
alleen op  
kniehoogte  
aanwezig

Steiger

- een steiger was opgebouwd naast een schip dat in aanbouw was, zie foto's 1 en 2;
- op die plek één leuning en de kantplank waren aangebracht, zie foto's 1 en 2;

- deze leuning was aangebracht als zijnde de tussenleuning c.q. knieleuning van de steiger, zie foto's 1 en 2;
- de leuning van de steiger op heuphoogte ontbrak, zie foto's 1 en 2;

- voor het hekwerk nog een steigervloer lag van 3 vloerdelen breed, waarbij er aan het eind geen doelmatige leuningen, hekwerken of andere voorzieningen waren aangebracht, zie foto's 1 en 2;

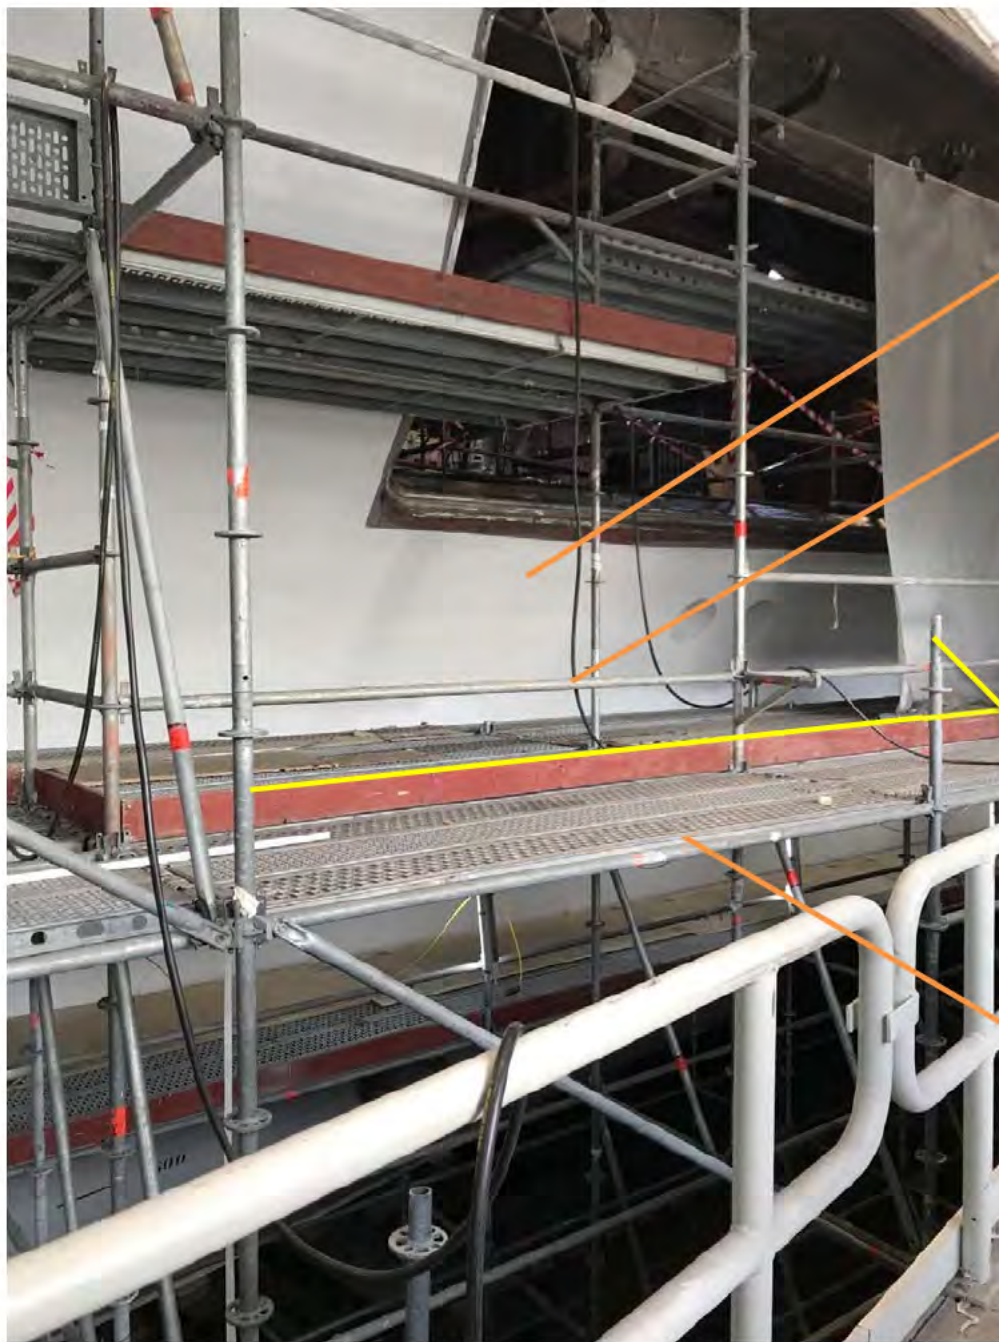
Foto 2.

Heupleuning  
van steiger  
ontbreekt.

Leuning alleen  
op kniehoopte  
aanwezig

Voor het  
leuningwerk is  
een steigervloer  
van 3 vloerdelen  
aanwezig, zonder  
dat hier  
doelmatige  
leuningen waren  
aangebracht

- de heer <sup>10.2.e</sup> haar de plek wees waar het slachtoffer <sup>10.1.D</sup>, zie foto 2;
- de plek die de heer <sup>10.2.e</sup> aanwees, de plaats tussen twee staanders op de steiger <sup>10.1.D</sup> zie foto 2;

- een opening, zijnde een opening voor ramen, zich in het schip bevond rechts achter de plek waar het slachtoffer <sup>10.1.D</sup> zie foto 2.

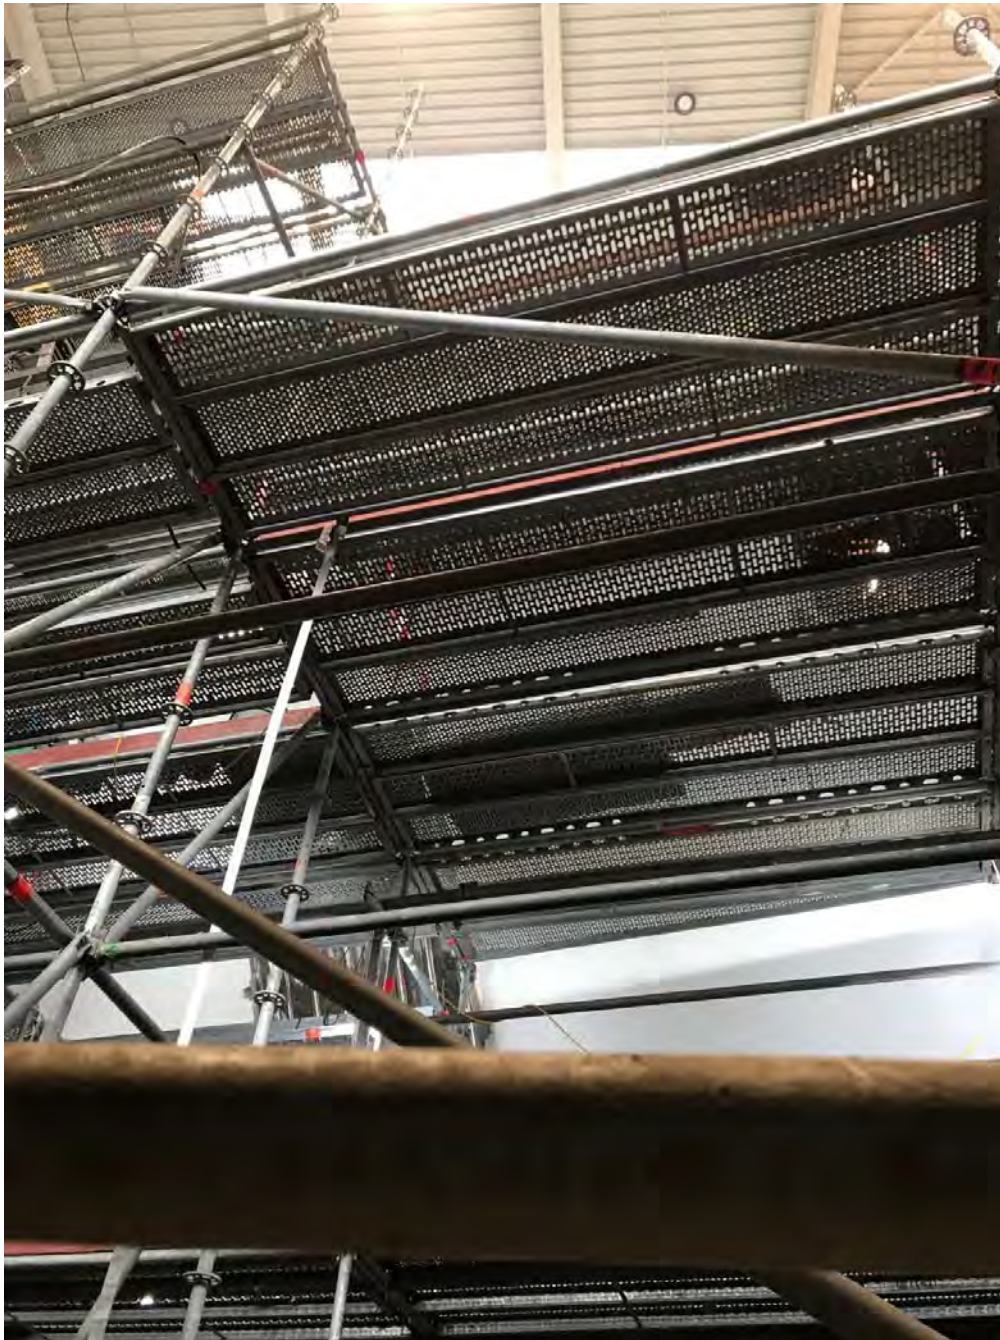
Foto 7.

- waarvan het slachtoffer <sup>10.1.D</sup>, zie foto 7;
- de heer <sup>10.2.e</sup> vertelde en bevestigde dat het slachtoffer van deze steigervloer <sup>10.1.D</sup>.

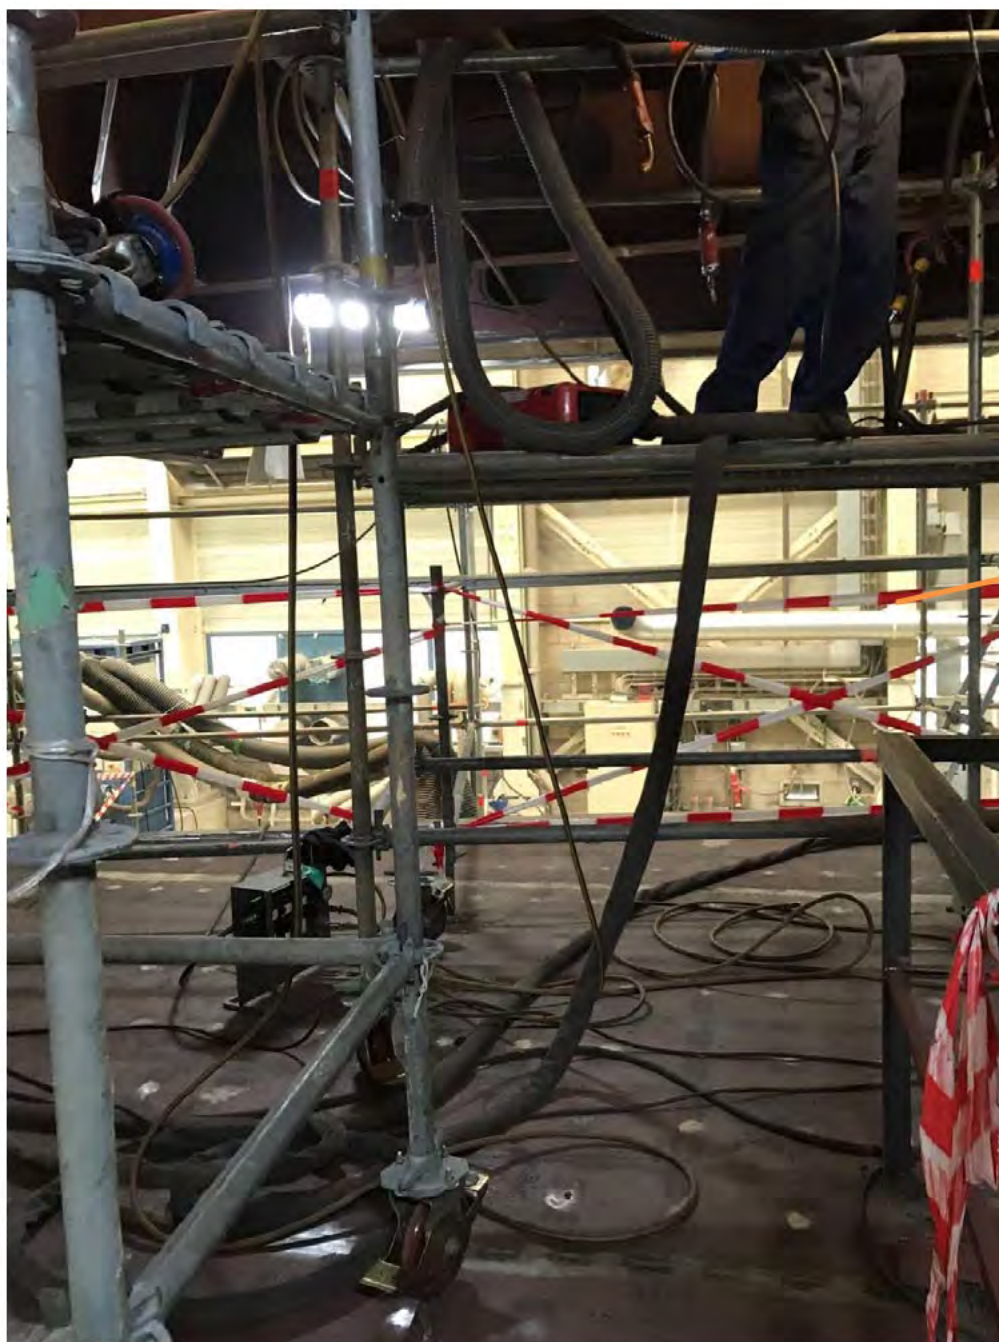
Foto 8.

Tendergarage  
is afgezet met  
rood/wit lint

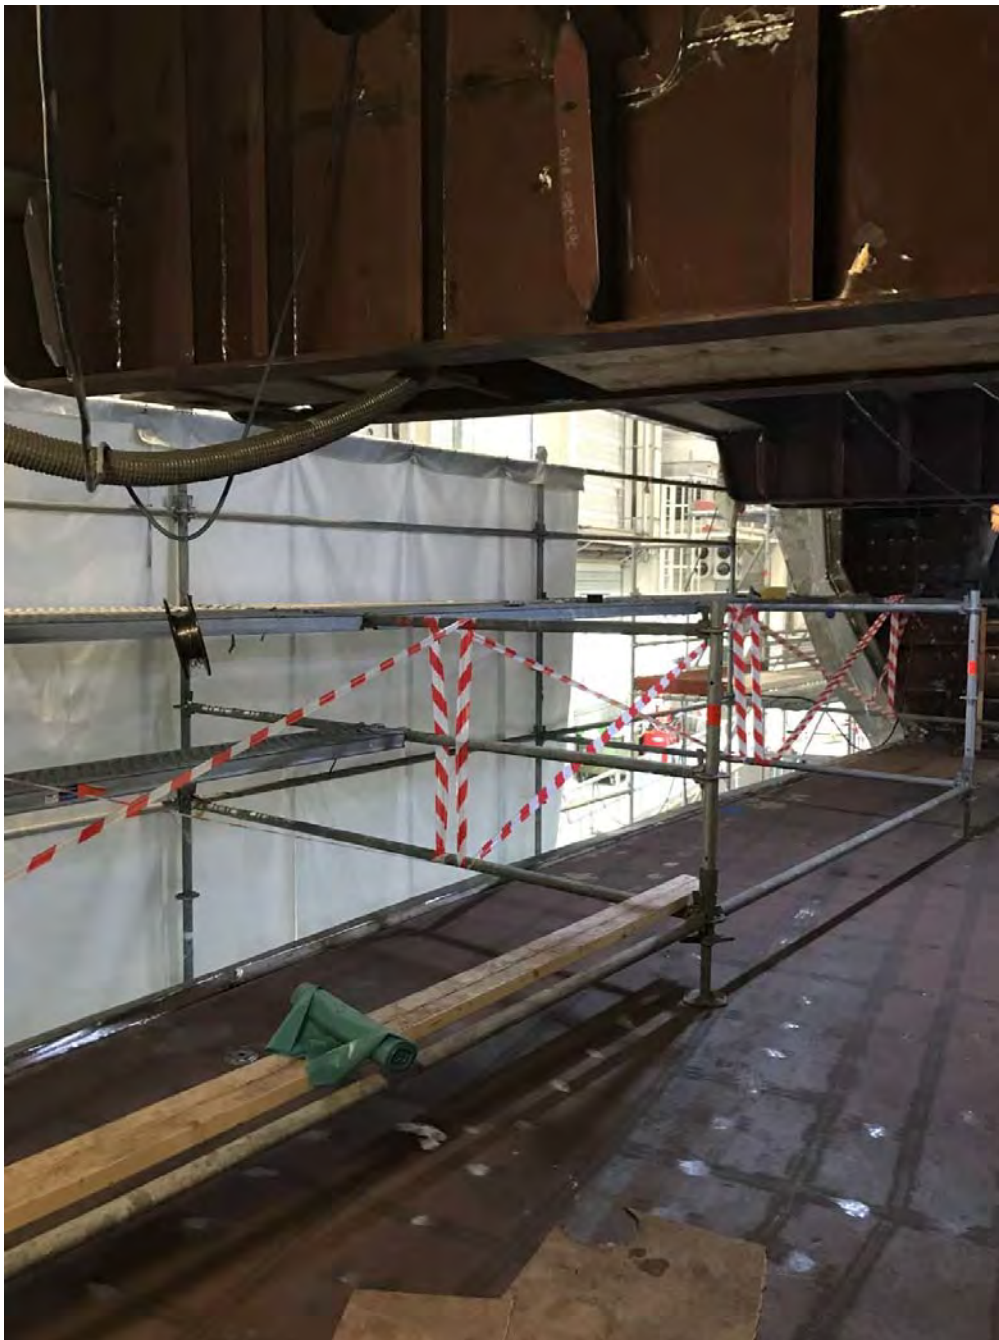
- de heer <sup>10.2.e</sup> vertelde dat het slachtoffer de luchtslang aan wal wilde (laten) koppelen aan een luchtkoppeling;
- dit de tendergarage was;
- in de tendergarage over de gehele breedte van de opening in het schip kruislings, boven en onder, rood/wit lint was gespannen, zie foto 8;
- kijkend vanaf deze locatie van het schip, de steigervloer waar het slachtoffer <sup>10.1.D</sup>, zie foto 9;
- dit de plaats op de steiger was waar de tussenleuning c.q. knieleuning zat;
- dit de plaats op de steiger was waar de heupleuning ontbrak, zie foto 10;
- de plek waar de heer <sup>10.2.e</sup> later aan rapporteur <sup>10.2.e</sup> liet zien waar de luchtslang moest worden aangekoppeld aan de luchtkoppeling, zie foto 11;

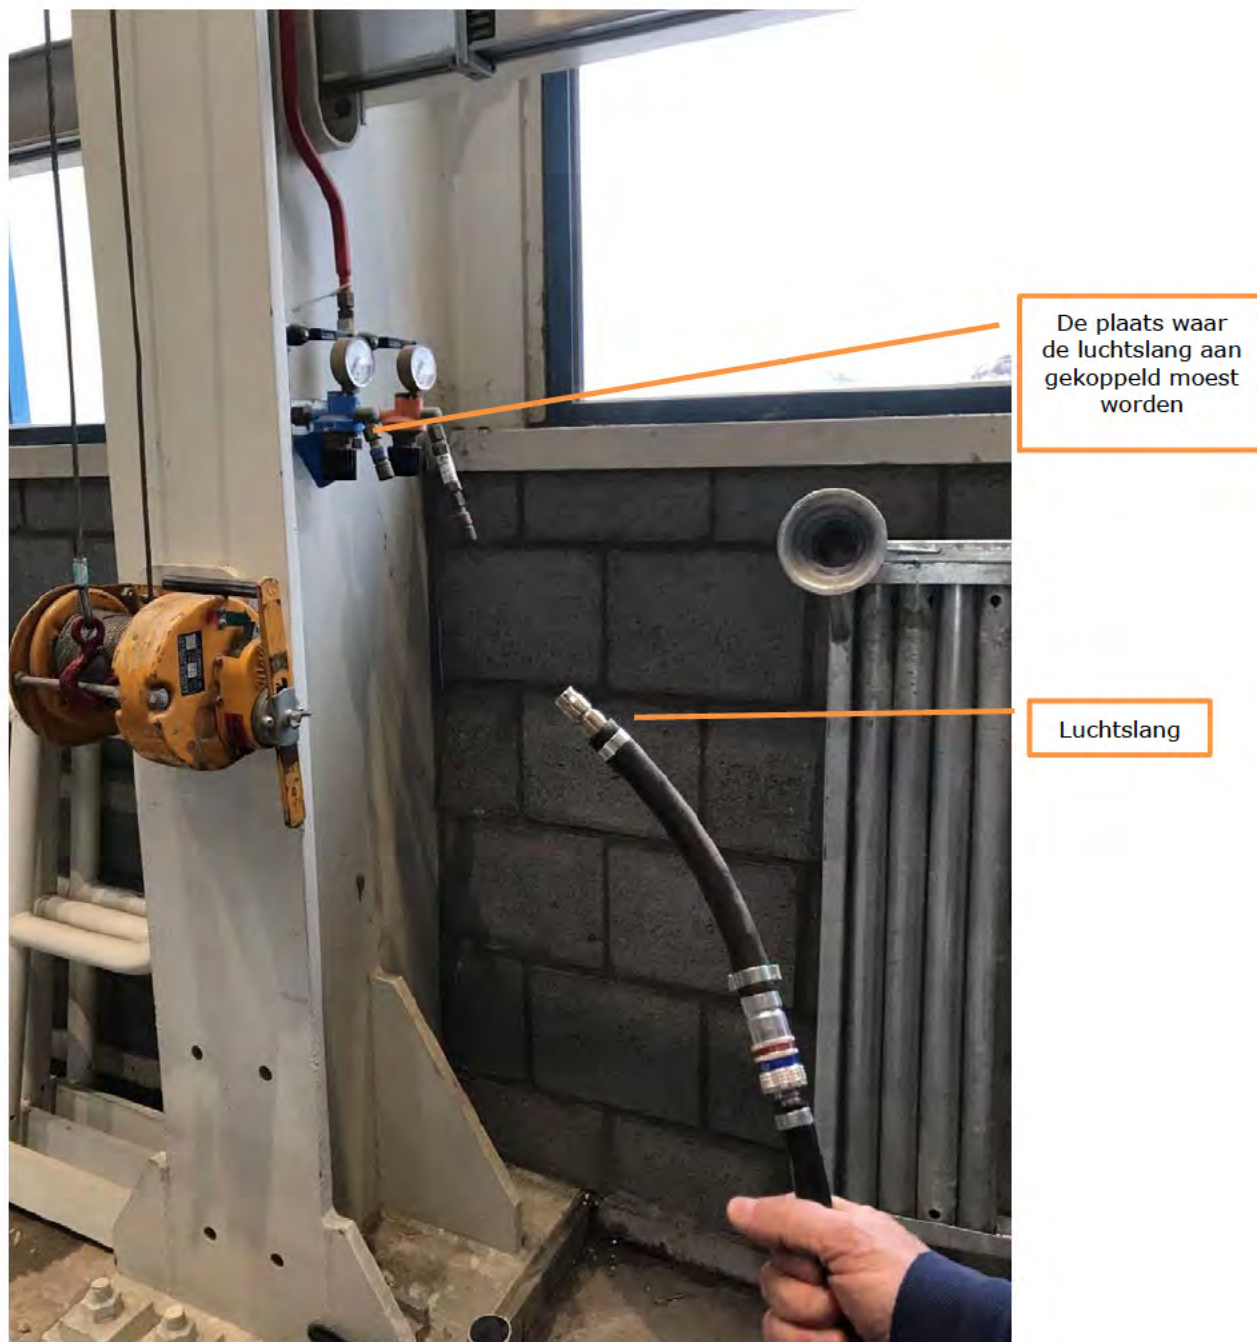
Foto 12.

Daarna ging rapporteur <sup>10.2.e</sup> terug naar de wal, daar waar de luchtslang kon worden aangekoppeld aan de luchtkoppeling. Rapporteur <sup>10.2.e</sup> zag dat de heer <sup>10.2.e</sup> haar liet zien waar de luchtslang moest worden aangekoppeld aan de luchtkoppeling, zie foto 12.

De plaats waar  
de luchtslang aan  
gekoppeld moest  
worden

Luchtslang

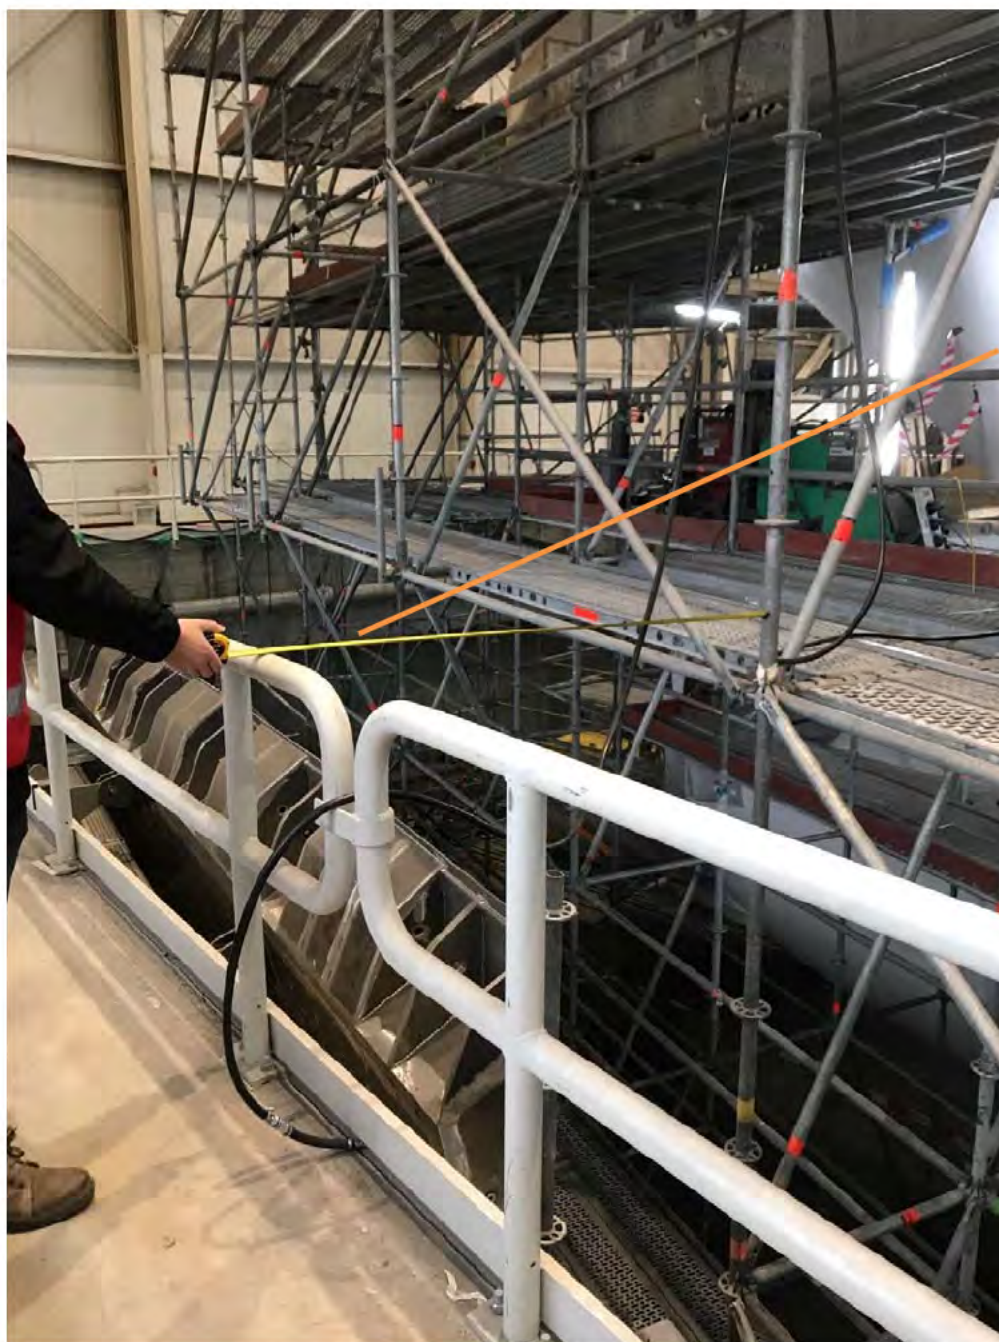
Foto 14.

De afstand  
tussen de  
steigervloer en  
het hekwerk op  
de wal bedroeg  
ongeveer 150  
centimeter
