| Lijnbaansgracht Amsterdam | | LYG0901 |
| Type | Kademuur | |
| Inleiding | <p>De gemeente Amsterdam, afdeling vastgoed, heeft Baars-CIPRO opdracht gegeven tot het uitvoeren van een kademuurinspectie van de kadeconstructie 'LYG0901' aan de Lijnbaansgracht voor de ingang van de Melkweg, conform de aanvullende offerte met kenmerk 19p012-2. De inspectie omvat het bepalen van de opbouw van de kadeconstructie inclusief de fundering, het uitvoeren van hout-indringingsmetingen en het nemen en analyseren van houtmonsters.</p> <p>De voorliggende rapportage beschrijft de bevindingen van deze kadeinspectie</p> | |

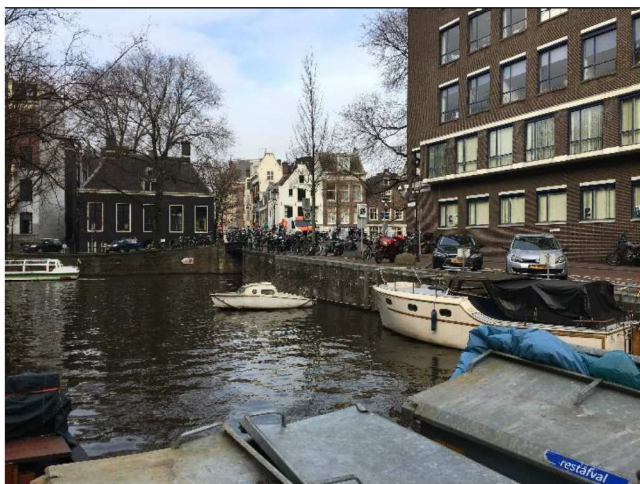
Foto 1: Overzichtsfoto.

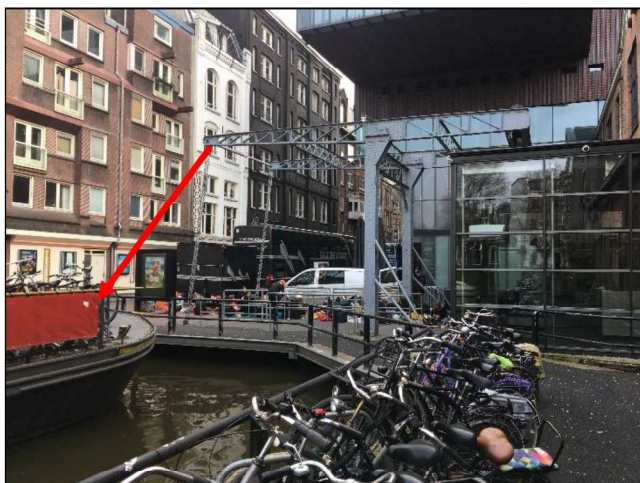
Foto 3: Eindpunt op ca 55 m.

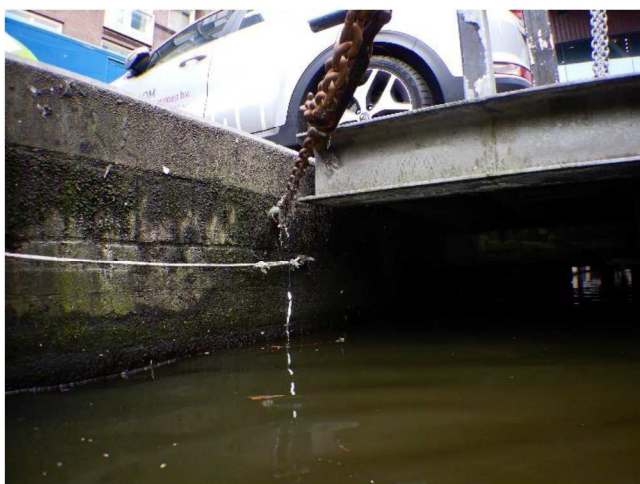
Foto 5: Eindpunt nabij ophaalbrug.

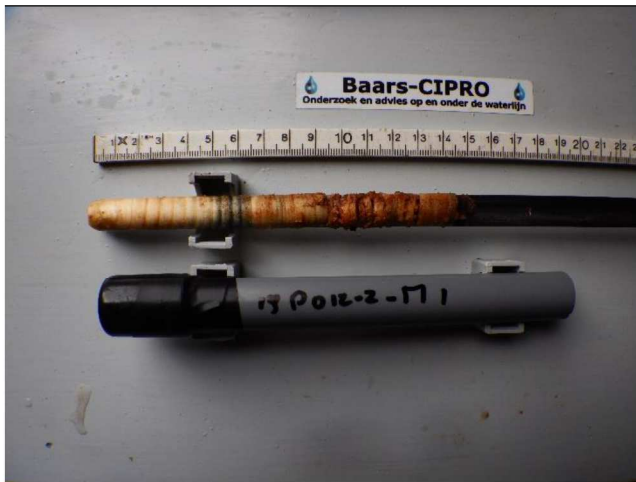
Foto 13: Houtmonster 1.

| Object | Constructie | | | | | | | | | | | Specht | | | | | | | | | | Houtmonster label |
|---|---|---|---|---|---|---|---|---|---|---|---|---|---|---|---|---|---|---|---|--|--|---|
| palen | Paal 6 | 175 | - | - | - | - | 15 | 10 | 5 | 10 | 155 | 145 | 17 | 24053 | 16513 | 7540 | 31 | Gebied II | 19p012-2 M01 | | | |

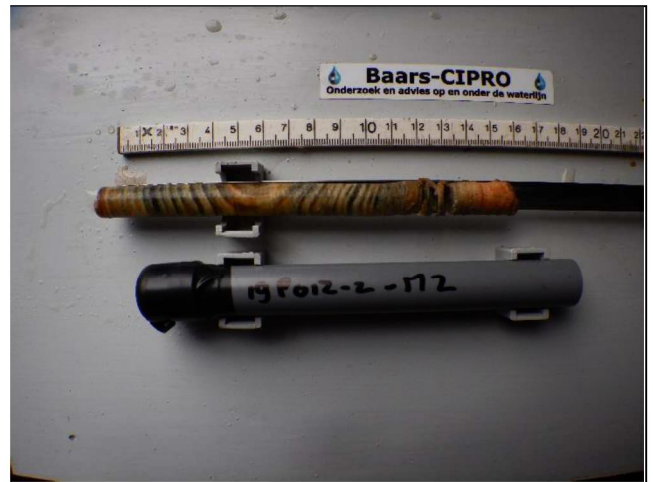
Foto 14: Houtmonster 2.

| Object | Constructie | | | | | | | | | | | Specht | | | | | | | | | | Houtmonster label |
|---|---|---|---|---|---|---|---|---|---|---|---|---|---|---|---|---|---|---|---|--|--|---|
| | Paal 9 | 170 | - | - | - | - | 10 | 15 | 15 | 13 | 143 | 133 | 22 | 22698 | 13963 | 8735 | 38 | Gebied II | 19p012-2 M02 | | | |

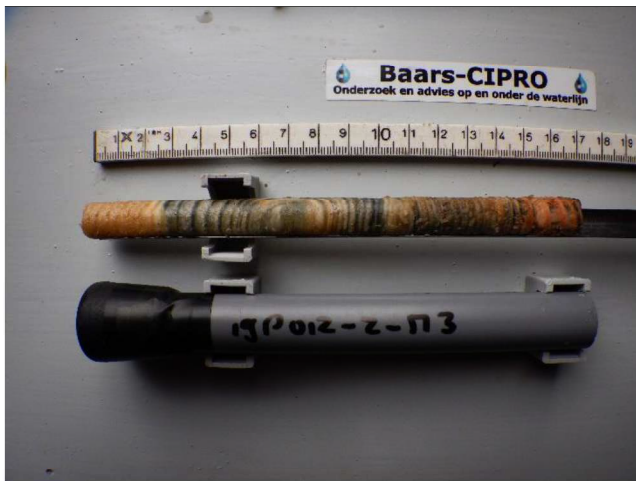
Foto 15: Houtmonster 3.

| Object | Constructie | | | | | | | | | | | Specht | | | | | | | | | | Houtmonster label |
|---|---|---|---|---|---|---|---|---|---|---|---|---|---|---|---|---|---|---|---|--|--|---|
| | Paal 11 | 210 | - | - | - | - | 20 | 20 | 10 | 17 | 177 | 167 | 21 | 34636 | 21817 | 12819 | 37 | Gebied II | 19p012-2 M03 | | | |

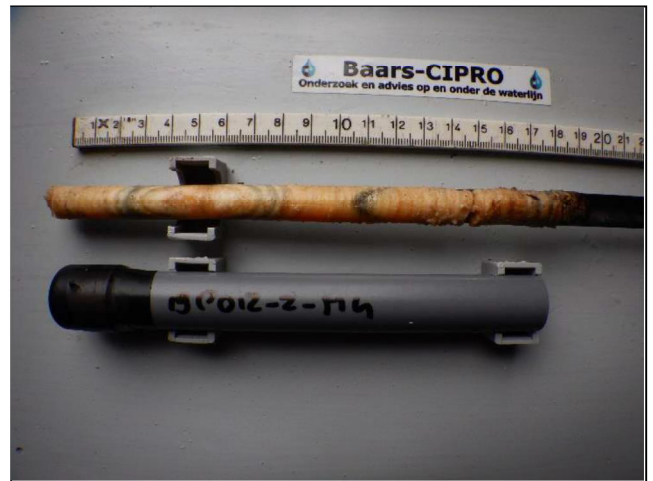
Foto 16: Houtmonster 4.

| Object | Constructie | | | | | | | | | | | Specht | | | | | | | | | | Houtmonster label |
|---|---|---|---|---|---|---|---|---|---|---|---|---|---|---|---|---|---|---|---|--|--|---|
| | Paal 19 | 180 | - | - | - | - | 15 | 15 | 15 | 15 | 150 | 140 | 22 | 25447 | 15394 | 10053 | 40 | Gebied II | 19p012-2 M04 | | | |

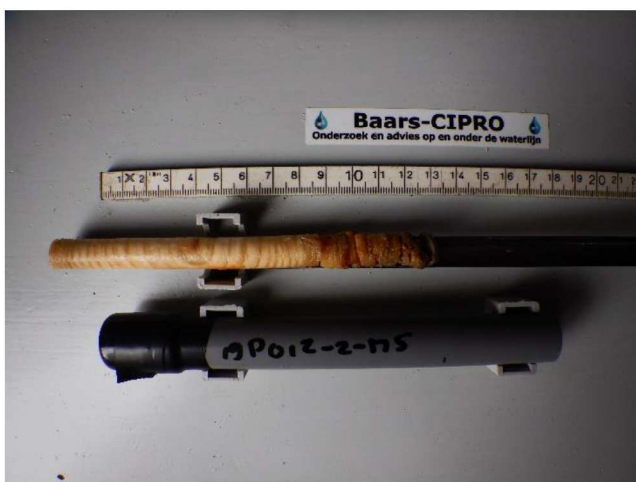
Foto 17: Houtmonster 5.

| Object | Constructie | | | | | | | | | | | Specht | | | | | | | | | | Houtmonster label |
|---|---|---|---|---|---|---|---|---|---|---|---|---|---|---|---|---|---|---|---|--|--|---|
| | Paal 30 | 160 | - | - | - | - | 20 | 15 | 15 | 17 | 127 | 117 | 27 | 20106 | 10690 | 9416 | 47 | Gebied III | 19p012-2 M05 | | | |

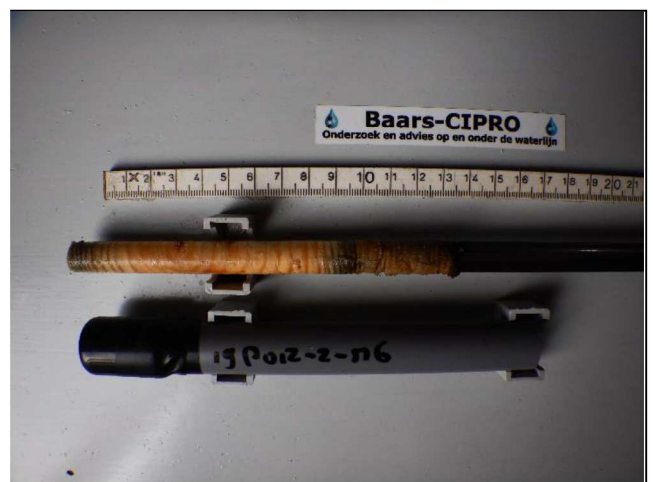
Foto 18: Houtmonster 6.

| Object | Constructie | | | | | | | | | | | Specht | | | | | | | | | | Houtmonster label |
|---|---|---|---|---|---|---|---|---|---|---|---|---|---|---|---|---|---|---|---|--|--|---|
| | Paal 10 | 160 | - | - | - | - | 5 | 10 | 15 | 10 | 140 | 130 | 19 | 20106 | 13273 | 6833 | 34 | Gebied II | 19p012-2 M06 | | | |
