# COMMISSIE RUIMTELIJKE KWALITEIT GEMEENTE EDE

Datum : 30 maart 2023  
Betreft : Commissie Ruimtelijke Kwaliteit / integraal

Dossiernummer : **2022W2451**  
Locatie : **Lunterseweg 40**  
Omschrijving : het restaureren van boerderij Pothoven  
Bijzonderheden :

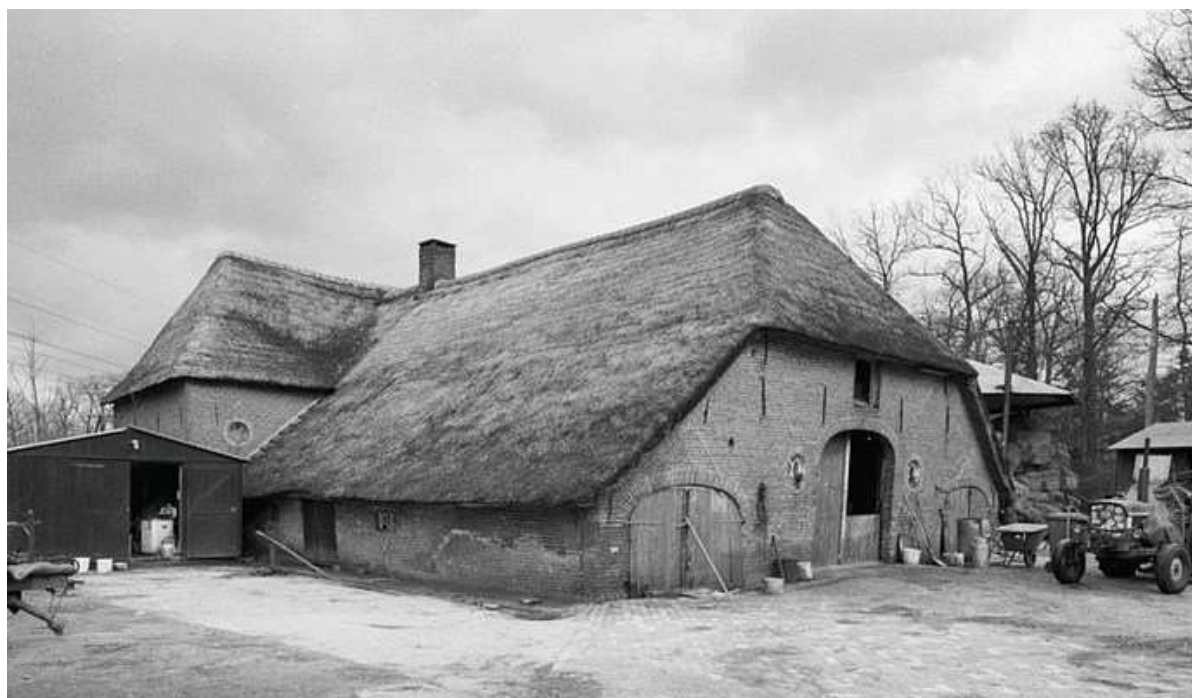
*Situatie Boerderij Pothoven in 1975 (bron: RCE)*

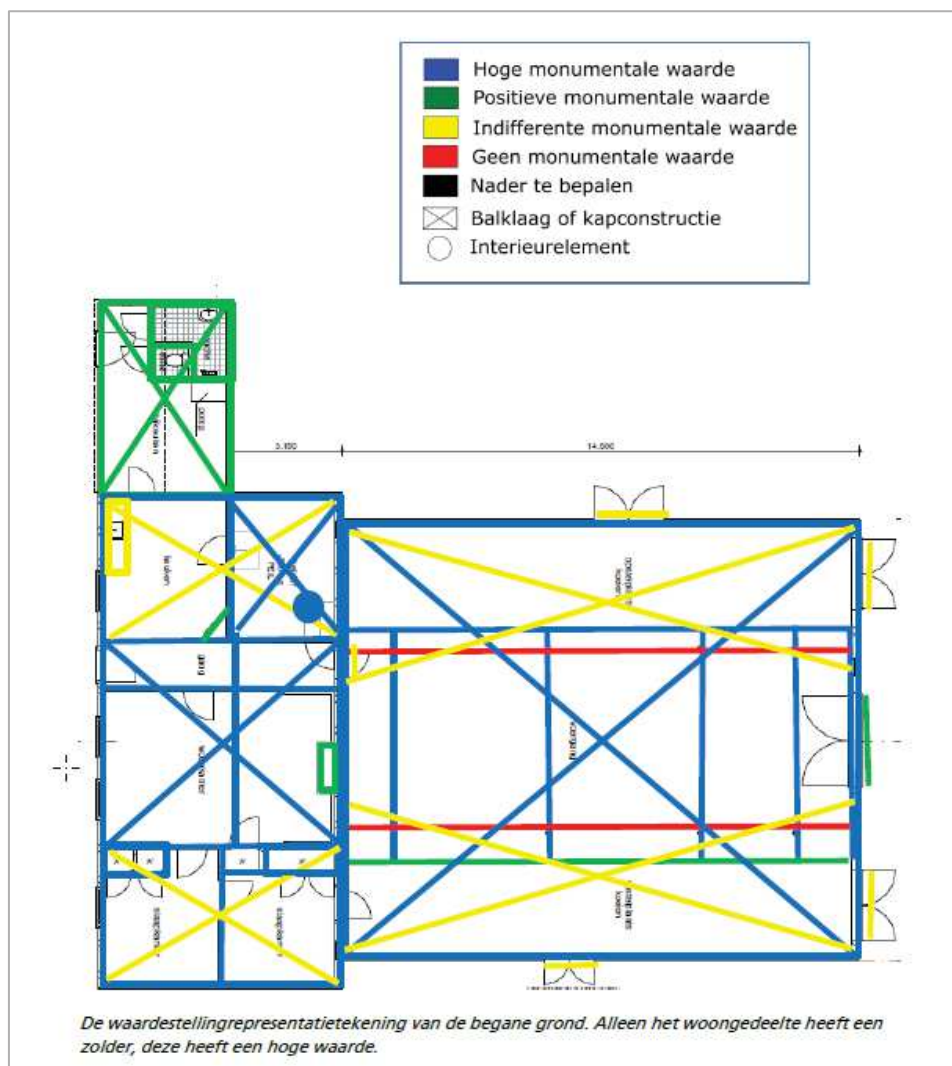
Conclusie Bouwhistorische verkenning (bron: BAAC Rapport B-21.0958, 2022)

- Registeromschrijving RCE is ontoereikend: “Boerderij (XIX A?) op T-vormige plattegrond. Het brede woonhuis onder fraai rieten schilddak heeft zesruitsschuiframen en luiken. Op het erf een bakstenen schuur met rieten wolfdak.”
- In aanvulling hierop verwijzen wij naar onderstaande gespecificeerde waardenstelling, zoals verwoord in het bouwhistorisch rapport van BAAC (Rapport B-21.0958, 2022):
