## **Plan van Aanpak Kabels en Leidingen**

**Project: Aanbrengen Ondergrondse Rest Afval  
Containers in de Gemeente Den Haag**

**RVB [REDACTED]. Incident d.d. 10-11-2014. [REDACTED] Den haag bijlage 5 blad 1 van 1**

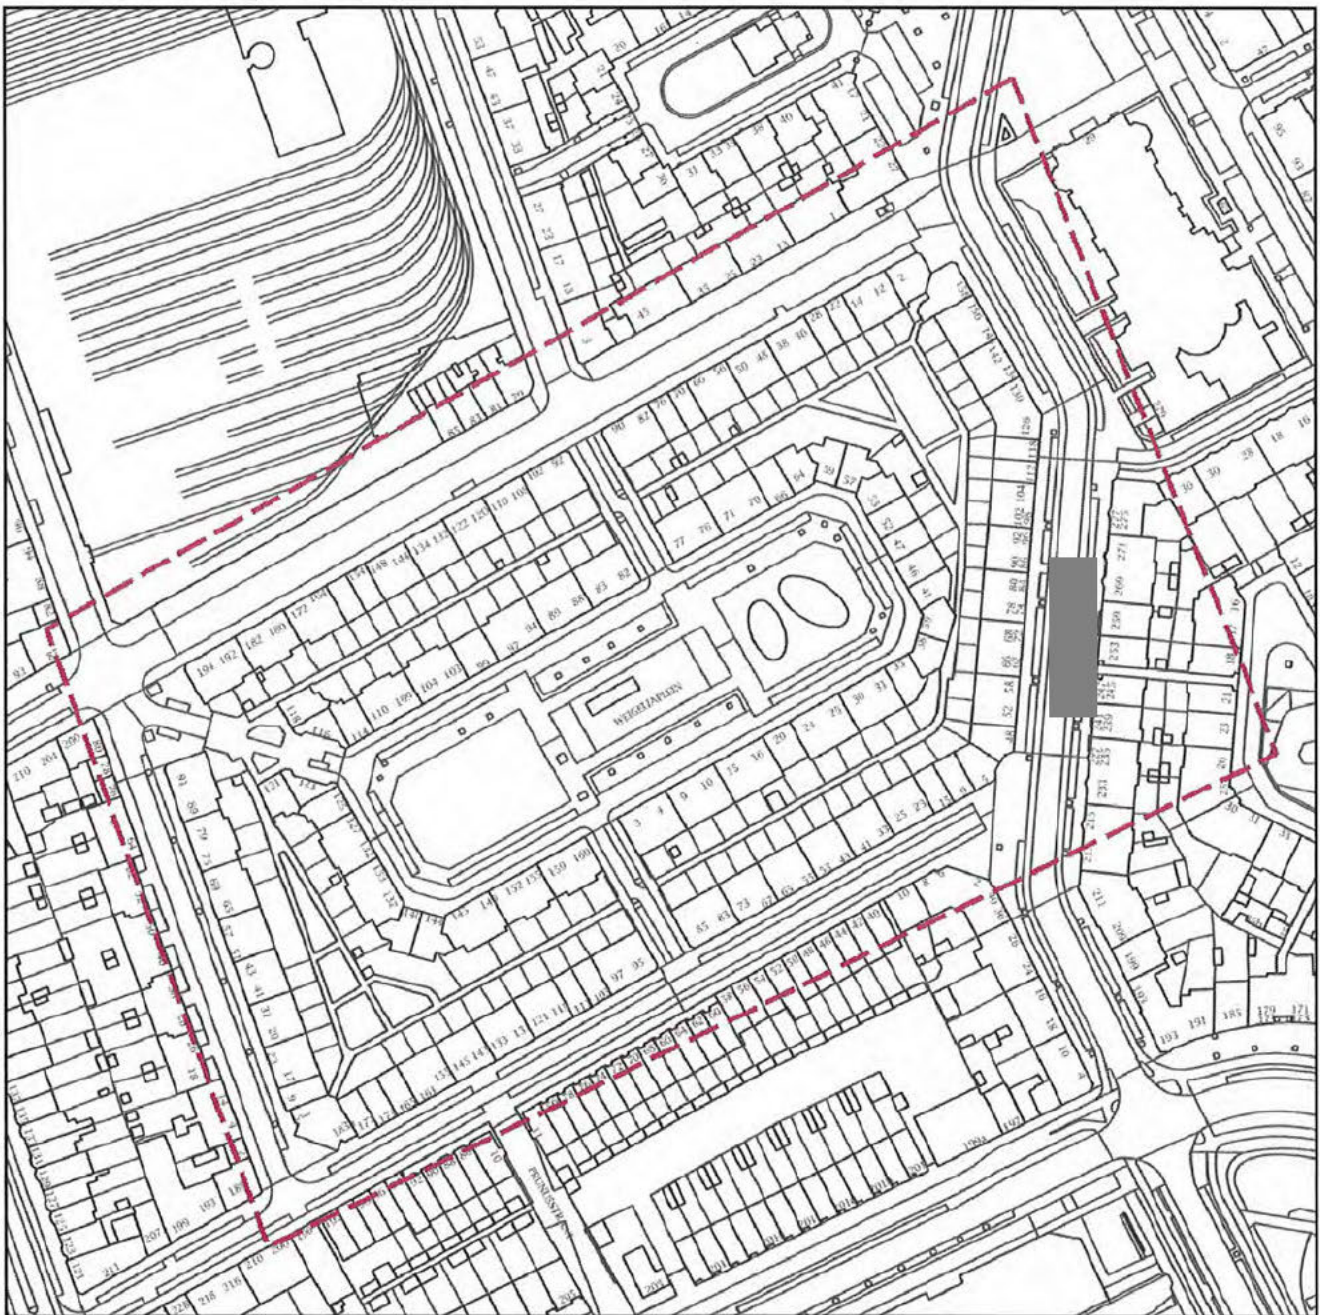
Grafische weergave van het gebied:

**Notitie** Plaatsen ondergrondse afvalcontainers Contactpersoon [redacted]  
[redacted]  
**Graafgebied**  
**RD-coördinaten** [(78223,454438), (77990,454305), (78043,454156), (78286,454275), (78223,454438)]  
**Dichtstbijzijnd adres** [redacted] 's-Gravenhage  
**Huisaansluitschets voor de adressen** [redacted] 's-Gravenhage

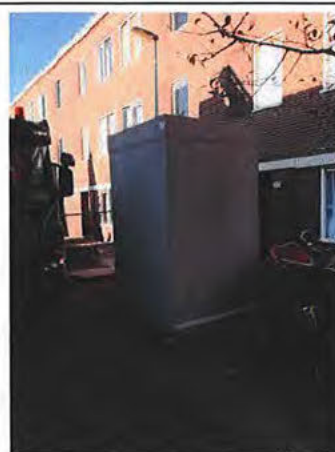
18 Inspectie betonput, staat in het protocol.

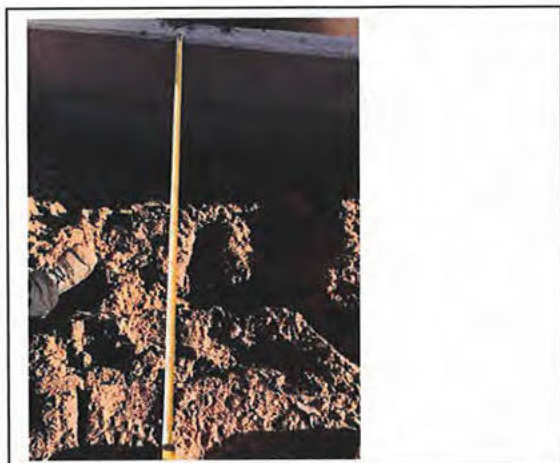
29 Voor de gegevens meten we ligging van de leiding op.

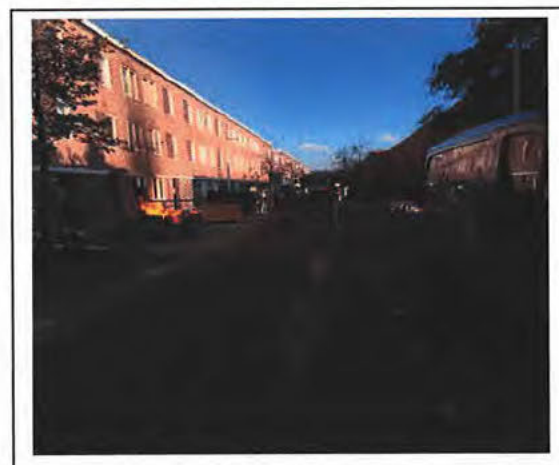
33 Brandweer in actie.
